# NEURJA NA HUDOURNIŠKIH OBMOČJIH SELŠKE IN POLJANSKE SORE SEPTEMBRA 1995

Aleš Klabus \*

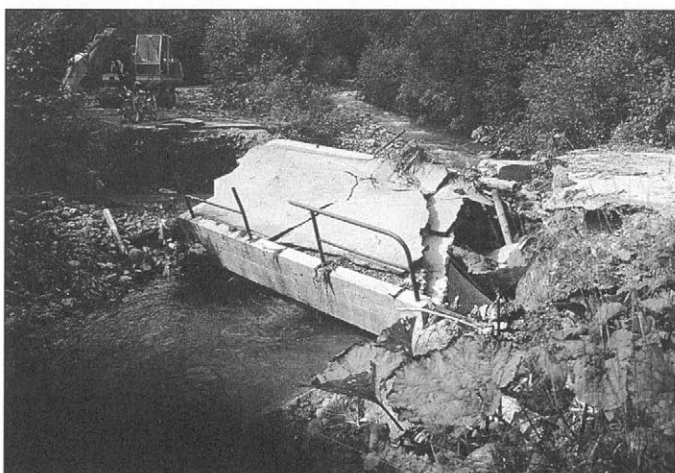
Slika 2. Davča – zgornji tek – uničen most na glavni cesti (foto: A. Klabus)  
Figure 2. The upper Davča – demolished bridge (photo: A. Klabus)

Od pritokov je največ škode povzročila Davča, kjer so visoke vode povzročile največ škode na lokalni cesti skozi dolino, ki poteka večinoma ob strugi. Ožji deli doline so bili povsem razdejani. V bregovih je nastalo več kot 3000 m zajed, cesto pa je popolnoma odneslo na več odsekih (skupaj 300 m), tako da je bila neprevozna. Uničena sta bila dva mostova (slika 2), več prepustov je bilo zamašenih. Poškodovani ali popolnoma uničeni so bili nekateri hudourniški objekti (500 m kamnitih zavarovanj, 250 m poškodovanih podpornih zidov, 18 odnešenih lesenih pragov), daljši deli struge pa so bili zatrpani s plavinami (več kot

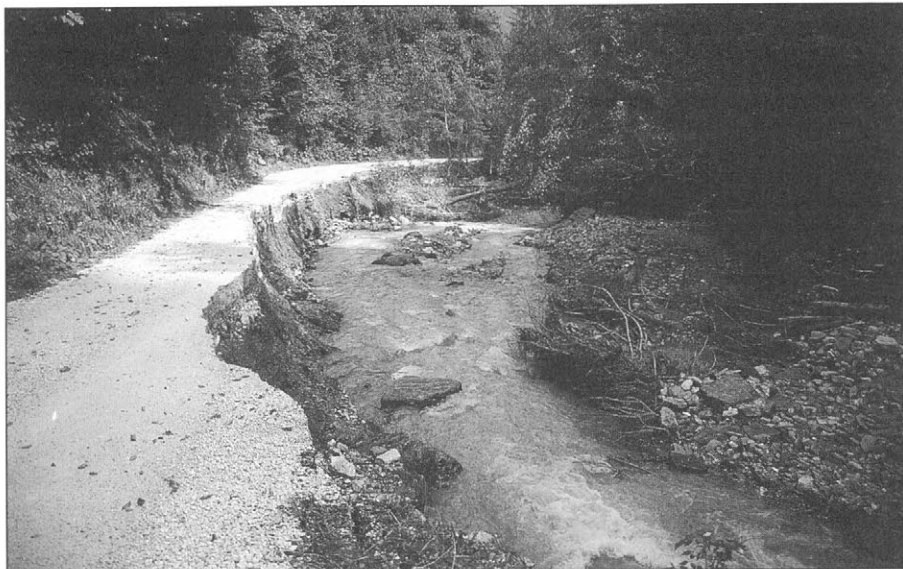
Slika 4. Zadnja Sora – zajeda na regionalni cesti Železniki–Petrovo Brdo (foto: A. Klabus)  
Figure 4. The Zadnja Sora – devastated Železniki–Petrovo Brdo regional road (photo: A. Klabus)

danes neprevozna. V brežinah je nastalo okoli 2100 m zajed, popolnoma pa je odneslo 120 m ceste (slika 4). Poškodovano ali odneslo je obrežno zavarovanje in podporne zidove (skupaj 220 m) ter en most. Ogroženih (zasutih ali poplavljenih) je bilo več stanovanjskih hiš in gospodarskih objektov pri Zgagi in Matiji. Na krajših odsekih glavne struge je bil pretočni profil zatrpan s plavinami (približno 8000 m<sup>3</sup> različnih plavin).

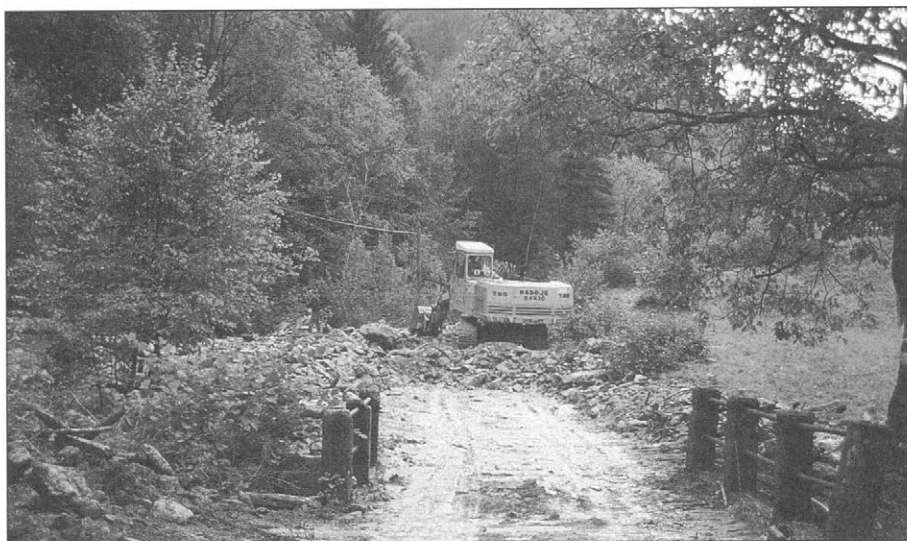
Slika 6. Kodermac (pritok Prednje Smoleve) – plavine so zatrpale prepust in lokalno cesto – intervencijsko čiščenje (foto: P. Pejakov)  
Figure 6. The Kodermac (tributary of the Prednja Smoleva) – cleaning of debris (photo: P. Pejakov)

Tudi v tej grapi je največ škode utrpela lokalna cesta. Nastalo je 600 m zajed, poškodovanih je bilo več kot 150 m kamnitih obrežnih zavarovanj in podpornih zidov. Manjši pritoki so s plavinami zamašili prepuste, voda pa je preplavila cesto (pritok Kodermac – slika 6). Obsutih ali poplavljenih je bilo več stanovanjskih hiš v Ovčji vasi pri Železnikih, pri Graparju in Logarju. Krajši odseki glavne struge so bili zatrpani s plavinami (okoli 5000 m<sup>3</sup> plavin), v zaledjih pritokov pa se je sprožilo več manjših usadov.

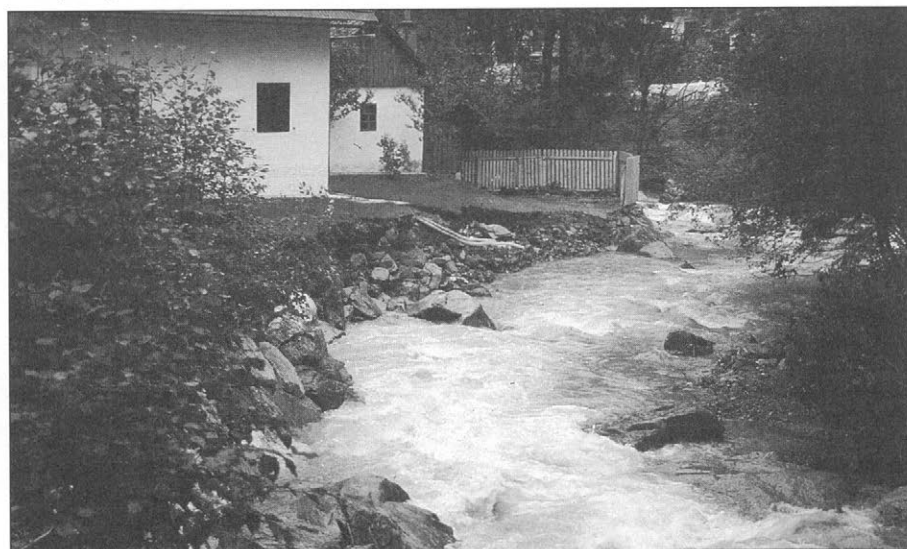
Slika 7. Hobovščica v Fužinah – ogrožena stanovanjska hiša  
Figure 7. The Hobovščica in Fužine – endangered house

Škoda je nastala na nekaterih odsekih Hobovščice (v Fužinah in Hobovšah je bilo ogroženih več stanovanjskih hiš – slika 7), Kopačnice in Volaščice. Večina poškodb je nastala na obrežnih zavarovanjih, tako da so bile neposredno ogrožene lokalne ceste. V zaledju pod Koprivnikom se je sprožilo več manjših in en zelo obsežen in nevaren plaz (v Andrejaševem grabnu nad Žetino – slika 8).

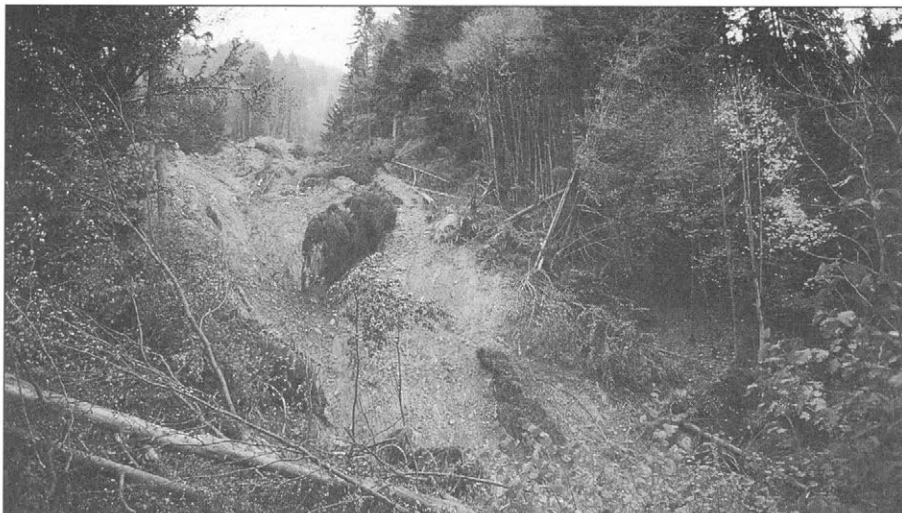
Slika 8. Plaz Franko v zaledju Andrejaševega grabna nad Žetino (foto: A. Klabus)  
Figure 8. The Franko landslide – the Andrejašev graben above Žetina (photo: A. Klabus)
