# NEURJE NA OBMOČJU PLEŠIVCA

## 9. AVGUSTA 1995

UDK 556.166 (497.4) "1995"

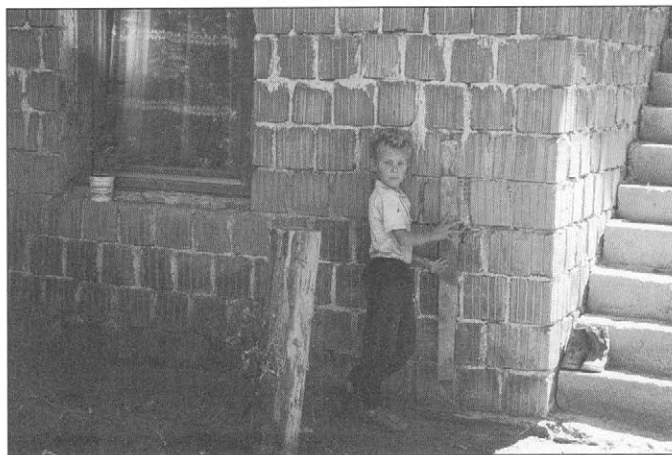
Slika 1. Suhodolnica v Suhem dolu – ogrožena hiša (foto: J. Šeme)  
Figure 1. The Suhadolnica in Suhi dol – endangered house (photo: J. Šeme)

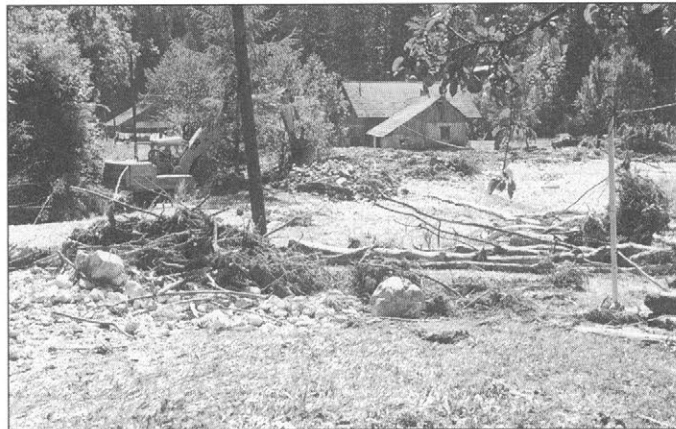
Slika 2. Suhodolnica v Suhem dolu – posledice divjanja hudournih voda (foto: Z. Fujs)  
Figure 2. The Suhadolnica in Suhi dol – consequences of the flood (photo: Z. Fujs)

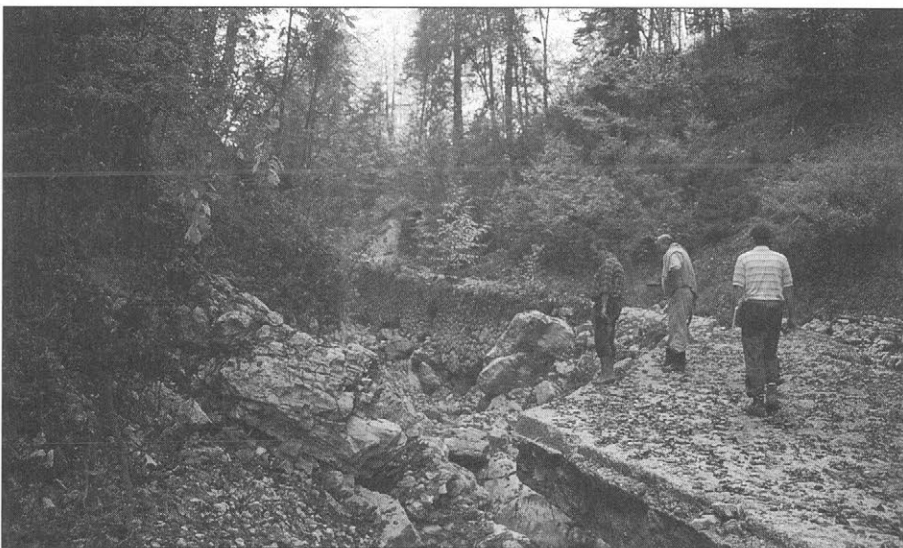
Slika 4. Suhodolnica nad Suhim dolom – odnešena cesta (foto: J. Šeme)  
Figure 4. The Suhadolnica above Suhi dol – high waters have swept away the bridge (photo: J. Šeme)

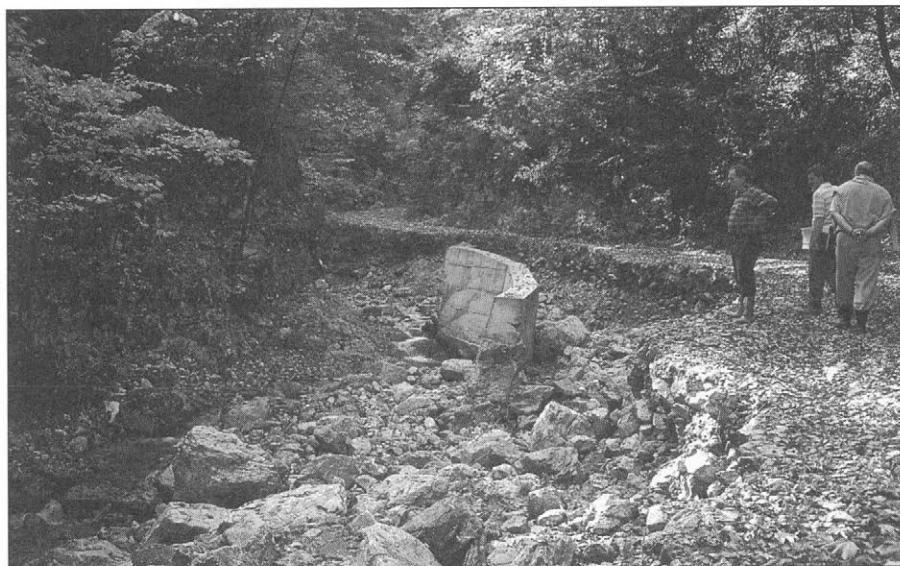
Slika 6. Suhadolnica dolvodno od Plišivškega mlina – podporni zid ceste in odnešena cesta (foto: J. Šeme)  
Figure 6. The Suhadolnica below Plešivski mlin – the retaining wall and damaged road (photo: J. Šeme)

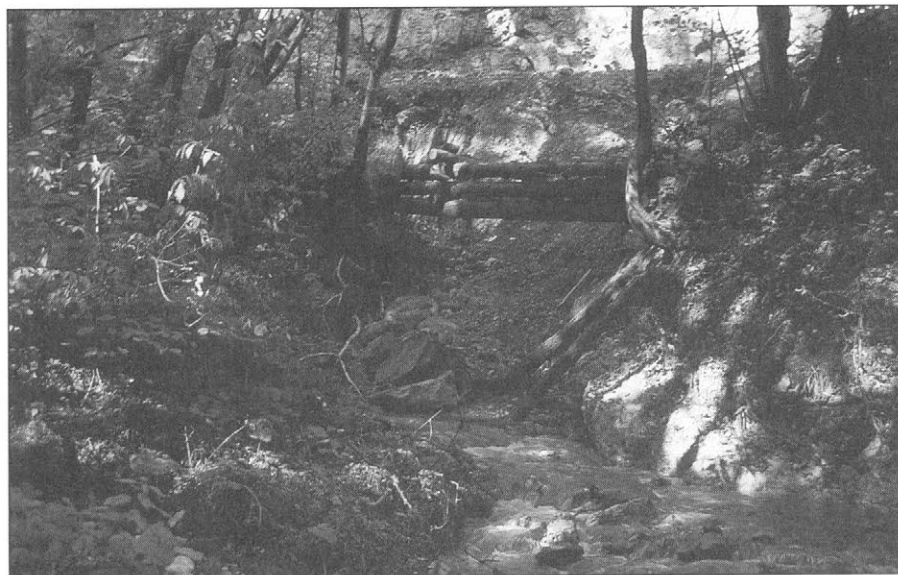
Slika 7. Hudournik Razborca nad Suhim dolom – hudourne vode Razborce so na večih odsekih ogrozile cestno telo (foto: Z. Fujs)  
Figure 7. The Razborca above Suhi dol – endangered road (photo: Z. Fujs)
