# TLENJE NA ODLAGALIŠČU GLANČNIK V MEŽICI

Na odlagališču industrijskih odpadkov Glančnik so decembra 1995 iz odpadkov začeli izhajati smrdeči plini, ki so onesnaževali bližnjo in širšo okolico ter vznemirjali prebivalstvo. Vzrok za nastanek plinov so bile kemične reakcije v žlindri in tlenje v kupu organskih odpadkov.

## **Smoldering in the Glačnik Waste Site in Mežica**

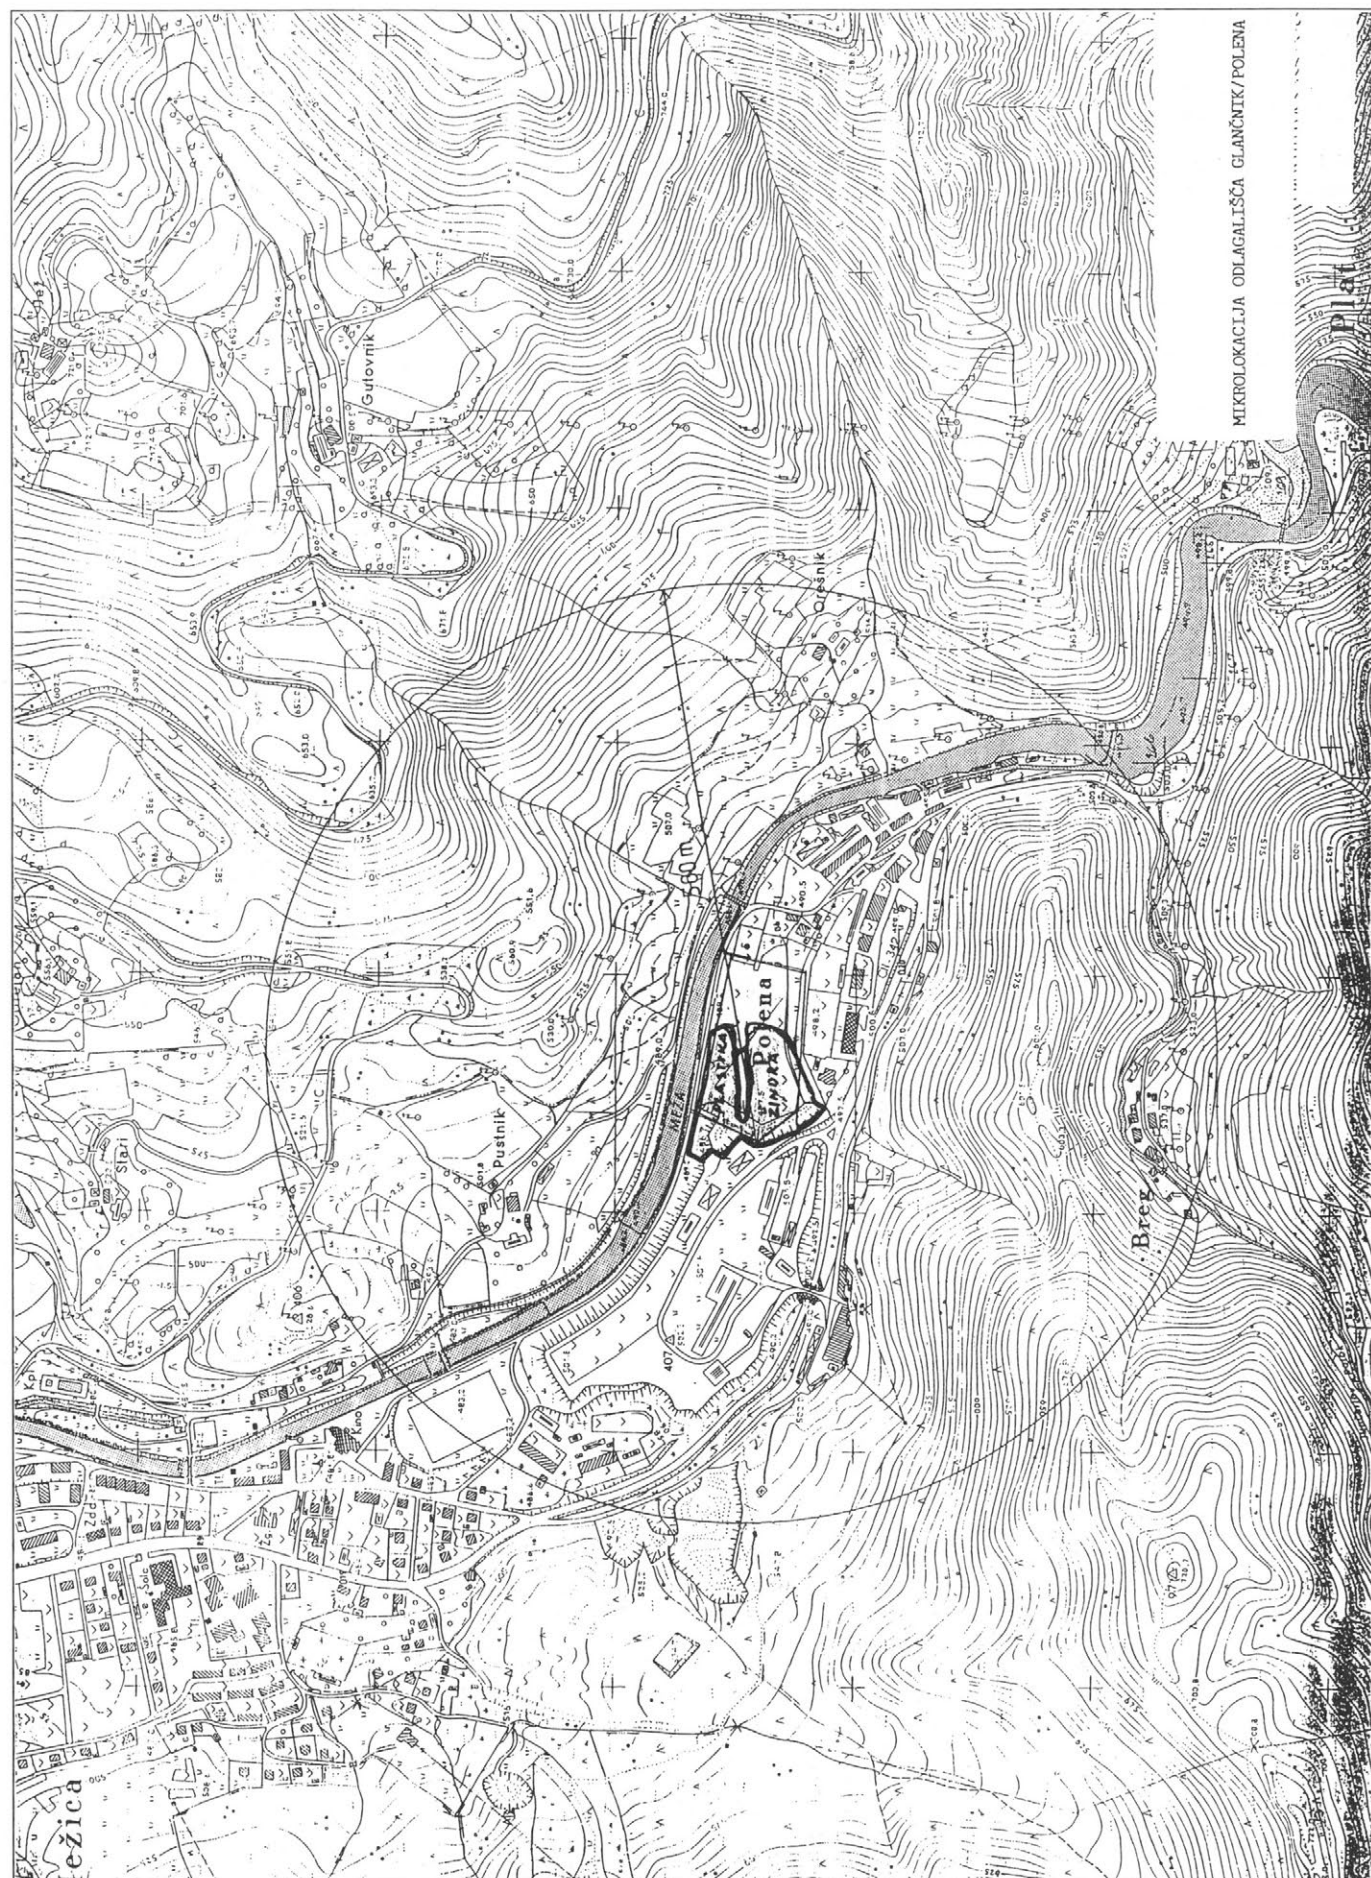
Lokacijo odlagališča predstavlja slika 1. Leži na levem bregu reke Meže, na ravnici med naseljem Polena in Mežica. Na zahodu jo omejuje nasip jamske jalovine, na jugu in vzhodu naselje Polena, na severu pa reka Meža. Pred regulacijo njene struge in zgraditvijo obrambnega nasipa s cesto je bilo to naplavinno območje. Prodni nanos leži na miocenskih usedlinah. Debel je tudi do osem m in je vodoprepusten. Miocenske glinice in pod njimi ležeči paleocenijski skrilavci spadajo

*Slika 1. Mikrolokacija odlagališča Glančnik na Poleni*  
*Figure 1. Microlocation of the Glančnik deposit at Polena*

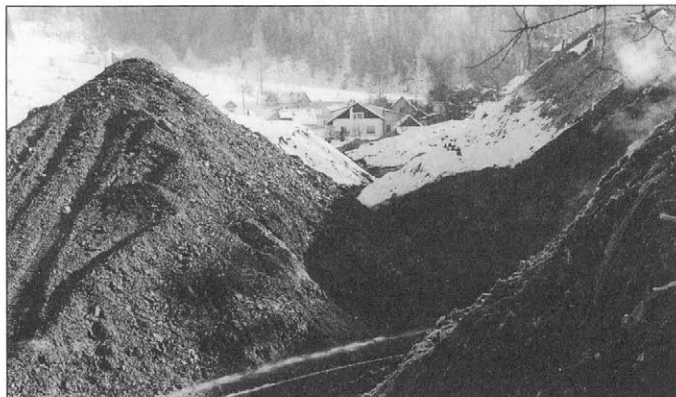
Slika 2. Koridor med organskimi (levo) in mineralnimi (desno) odpadki (foto: B. Šegel)  
Figure 2. Corridor between organic (left) and mineral (right) waste (photo: B. Šegel)

26. decembra je bil koridor, ki ga kaže slika 2, končan in prestavljen del kupa organskih odpadkov, v katerem ni tlelo. Delovna skupina je ocenila, da se je nevarnost za nastanek večje katastrofe sicer zmanjšala, večina žarišč v kupu organskih odpadkov pa še ni bila pogasena, zato so se odločili, da bodo prekopali in prestavili še preostali del kupa organskih odpadkov. Prekopavati so ga začeli z dvema bagroma. Nakopani material so najprej namočili z vodo, ga pogasili in ohladili, če je tlelo, nato pa so ga z buldožerji porinili na nov kup (slika 3). Zaradi slabe vidljivosti ponoči in nevarnosti, da bi prenesli tudi tleči ali ne dovolj ohlajen material, so delali samo podnevi.

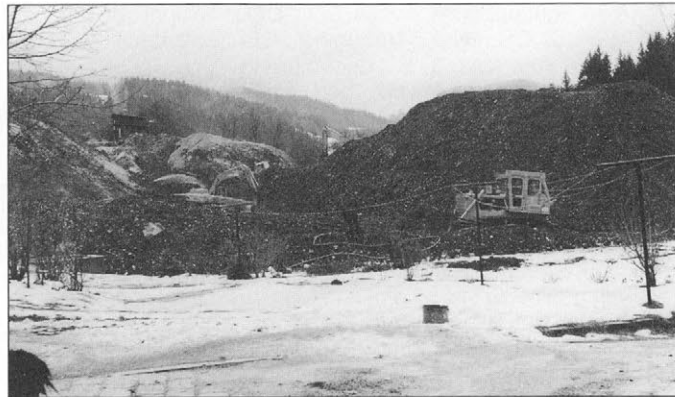
Slika 3. Gašenje in prestavljanje kupa organskih odpadkov (foto: B. Šegel)  
Figure 3. Extinguishing and moving of the pile of organic waste (photo: B. Šegel)

19. in 20. decembra so ločili oba kupa in pripravili prostor za prestavitev dela kupa organskih odpadkov, v katerem še ni tlelo. Na predlog strokovnjakov iz rudnika Velenje so skušali tlenje pogasiti s penilom S4, vendar brez posebnega uspeha. Odprli so tudi nekaj žarišč v kupu žlindre in jih ohladili z vodo.

21. decembra so začeli prestavljati netleči kup organskih odpadkov na novo lokacijo. Vodstvo akcije je za pomoč poprosilo več regijskih in državnih organov.
