# VELIKE POPLAVE IN POVODNJI NA SLOVENSKEM – VI

Marko Kolbezen\*

## Floods

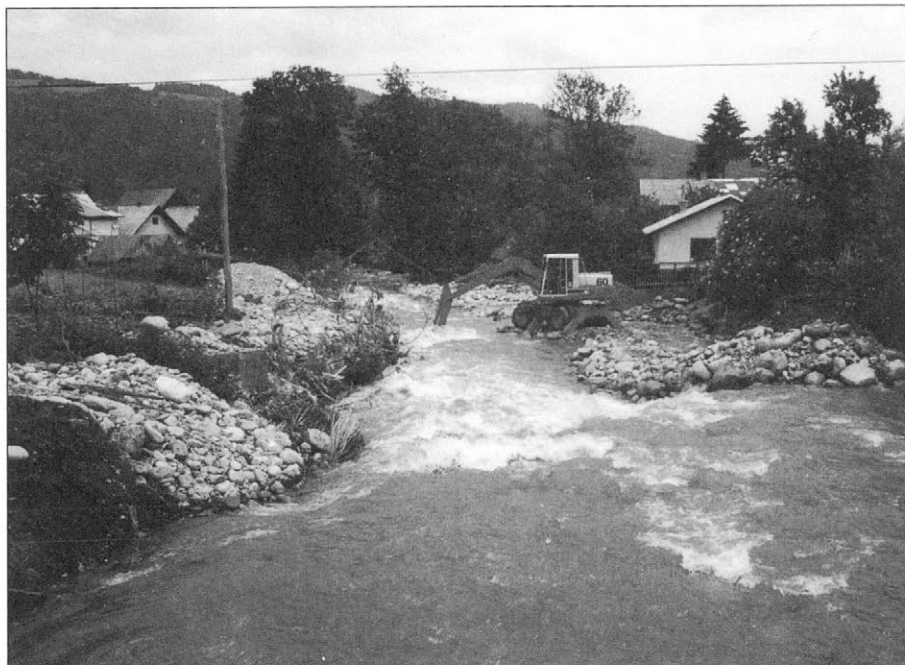
Slika 1. Razdejanje po poplavi Radoljne junija 1994 pri Lovrencu na Pohorju (foto: M. Bat)  
Figure 1. Destruction after the June 1994 flood of the Radolja river at Lovrenc to Pohorje  
(photo: M. Bat)

Posledice kombinacije izdatnih padavin  
in taljenja snega so običajno katastrofalne,  
prav tako tudi poplave zaradi  
lokalnega neurja (slika 1) na 50–100 km<sup>2</sup>;  
imenujejo se hitre poplave (flash floods).  
Poplave zaradi padavin in taljenja snega  
se pojavljajo običajno spomladi ali pozimi,  
posebno še kadar se hitro otopli. Pona-  
vadi trajajo dlje kot poplave, ki jih je  
povzročilo izdatno deževje.

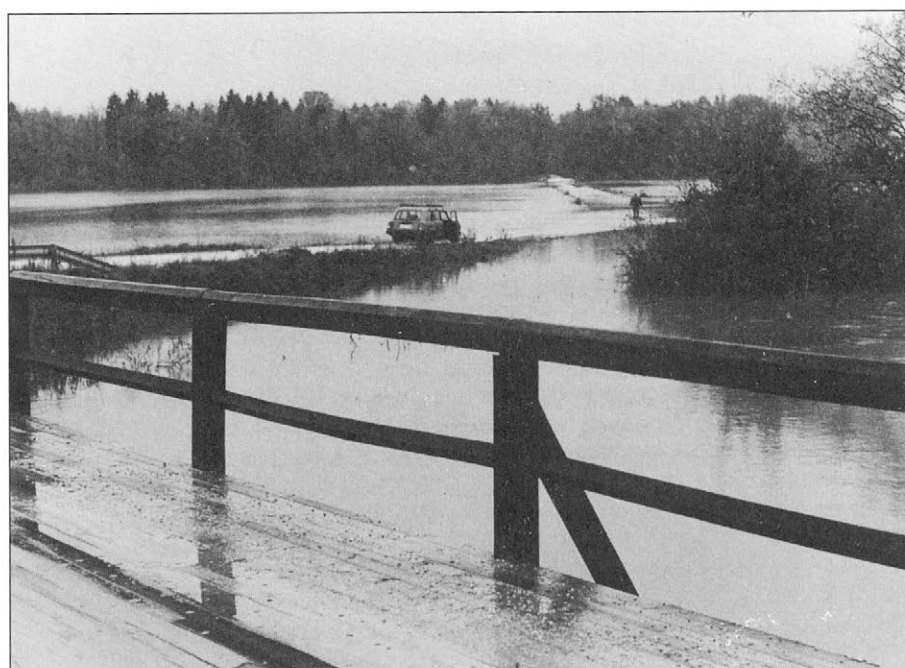
Slika 2. Poplava Krke pri kraju Mršeča vas novembra 1990 (foto: G. Galič)  
Figure 2. Flood of the Krka river at Mršeča took place in November 1990 (photo: G. Galič)

Zapisani viri o poplavah nam dovolj zgovorno potrjujejo, da se pogostost poplav v zadnjih desetletjih zaradi domnevnih klimatskih sprememb ni povečala (sliki 2, 3). Nesporno pa je, da so posledice poplav vse večje. Eden od pomembnih vzrokov za to je naraščanje števila prebivalstva v Sloveniji. Leta 1869 je bilo 1 130 000 prebivalcev, leta 1991 pa 1 965 000, kar je za slabih 74 % več. Večina ljudi se je zlasti po drugi svetovni vojni naselila na ravninskih poplavnih območjih ali ob strugah hudournih voda v višje ležečih dolinah. Ogroženost pred poplavami je s tem postajala vse večja. Vse več je bilo tudi industrijskih objektov, vedno večje pa so bile tudi potrebe po gradnji infrastrukturnih objektov. Vse to je vplivalo, da je vsaka, pred tem sicer običajna poplava vse bolj ogrožala poselitveni prostor in povzročala škodo v stanovanjskih in industrijskih objektih ter v proizvodnji.

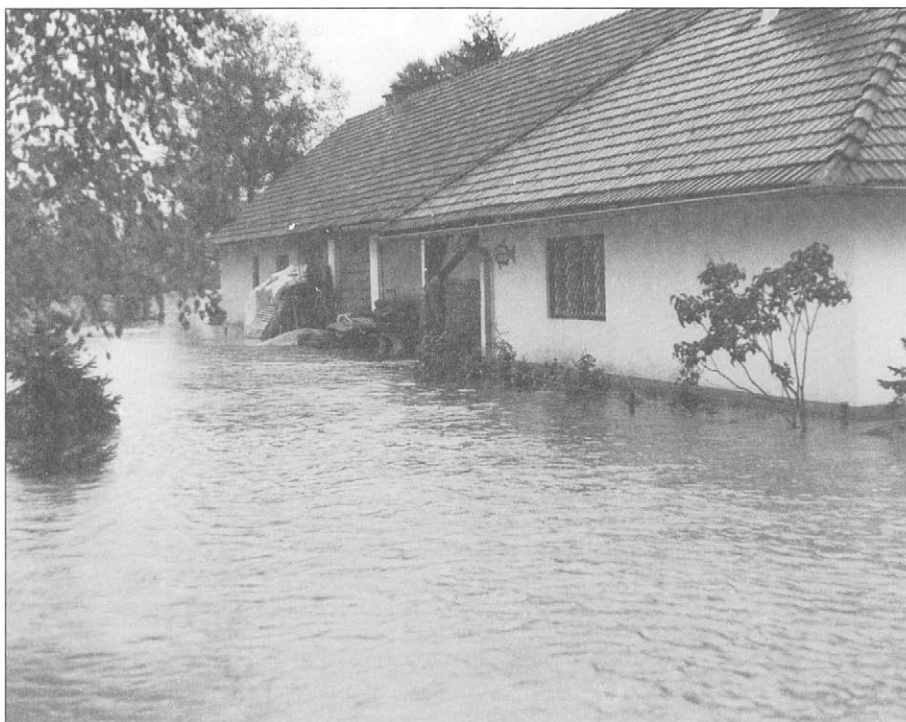
Slika 3. Poplava Grosupeljščice pri Boštanju oktobra 1993 (foto: M. Bat)  
Figure 3. Flood of the Grosupeljščica river at Boštanj, Oktober 1993 (photo: M. Bat)
