# KRATKOTRAJNE IZDATNEJŠE PADAVINE POLETI LETA 1994

Miha Pavšek\*

## Storms in Slovenia in 1994

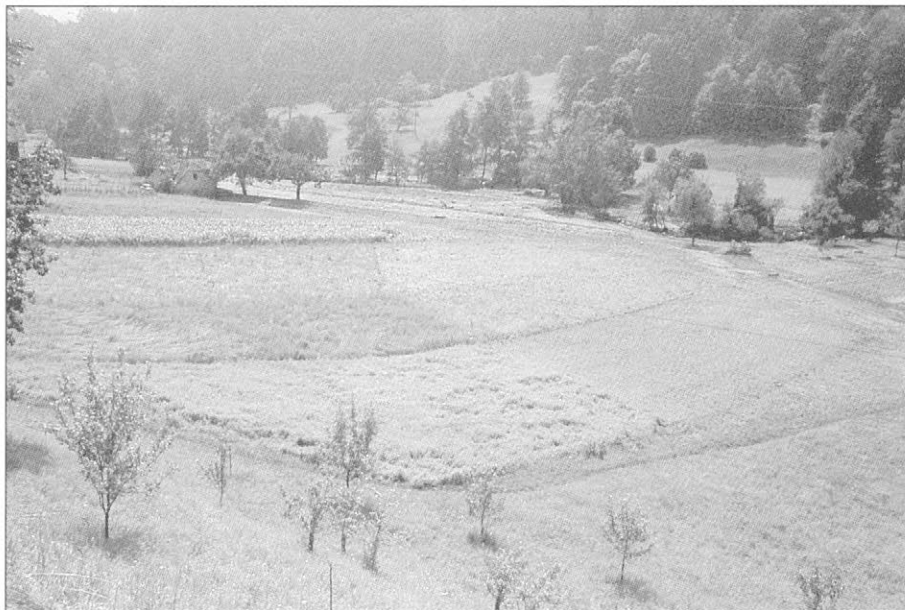
Slika 2. Neurje na območju Trbovelj 28. 6. 1994, Kotredesčica se je pod izhodom iz Tesni pri Gorenjih Rovah na široko razlila po dolini, na višku je poplavlila tudi višjeležeče njivske površine (v ospredju), pozneje pa se omejila le na poplavno ravnico

Figure 2. Vicinity of Trbovlje, June 28, 1994, the Kotredesčica River overflowed its banks at Gorenja Rova, spilling into the valley; at its height, the river flooded high-lying and then settled into the flood plain

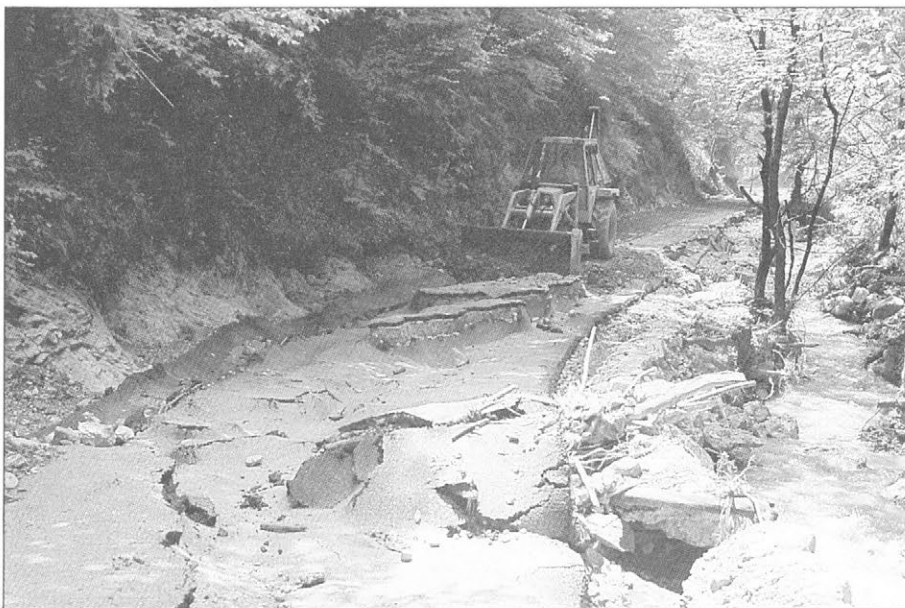
Slika 3. Neurje na območju Trbovelj 28. 6. 1994, cesto Potoška vas–Partizanski Vrh so asfaltirali le nekaj tednov pred neurjem; v ozki grapi pod Pečnikom so se Konjščica in njeni stranski hudourniški pritoki zajedli v cestno telo in ga povsem uničili, s kakšno silo je drla voda, vidimo po velikosti kamninskega gradiva, odloženega ob robu ceste

Figure 3. Vicinity of Trbovlje, June 28, 1994, the Potoška vas–Partizanski vrh road had been paved a few weeks before the storm; as is plainly visible in the photo, the ranging konjščica River and its torrential tributaries destroyed the road

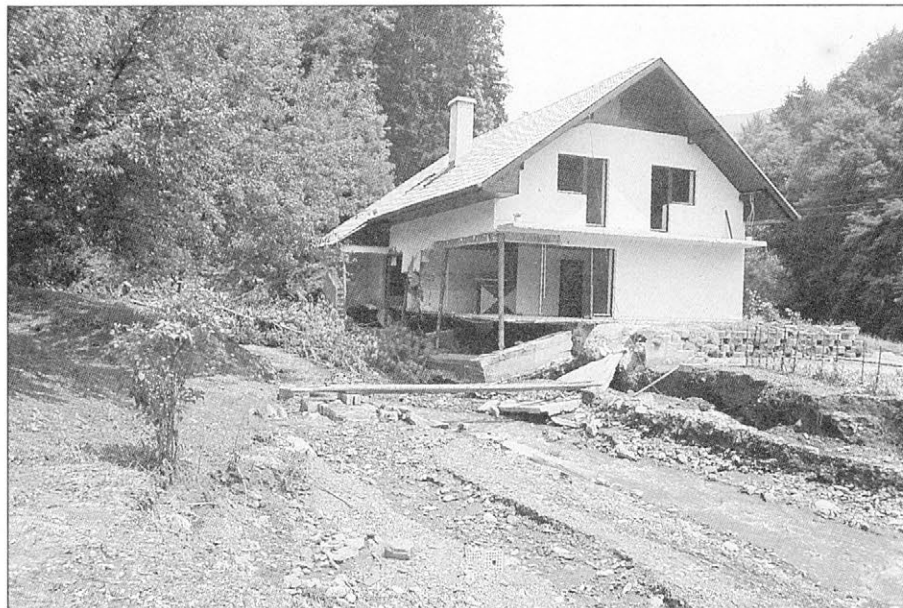
Slika 4. Neurje na območju Trbovelj 28. 6. 1994, hudourniški pritok Prešnik je povsem spodjedel temelje pred kratkim zgrajene stanovanjske hiše, zgradili so jo na neprimerni lokaciji neposredno ob strugi, v povirnih delih Kotredešnice bomo ob potoku le stežka našli stare hiše, ki bi bile postavljene tako nespametno

Figure 4. Vicinity of Trbovlje, June 28, 1994, the torrential tributary Prešnik almost succeeded in eroding the foundations of a new house; the house was built on an unsuitable site: beside the river bed, and it is interesting to observe that older houses on the upper reaches of the Prešnik are wisely located a safe distance from the stream

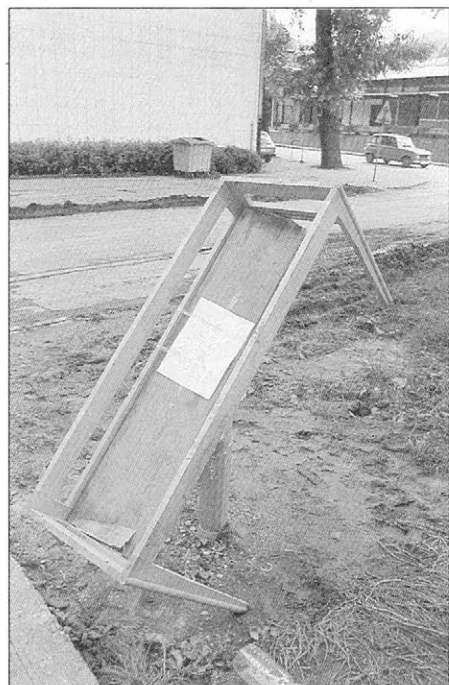
Slika 5. Neurje na območju Trbovelj 28. 6. 1994, improvizirano opozorilo na hidrantu pri osnovni šoli A. Hohkrauta je opozarjalo Trboveljčane, da voda za uživanje ni primerna

Figure 5. Vicinity of Trbovlje, June 28, 1994, a simple sign on the fire hydrant at the A. Hohkraut Primary School warned residents of Trbovlje that the water was not fit for drinking or cooking

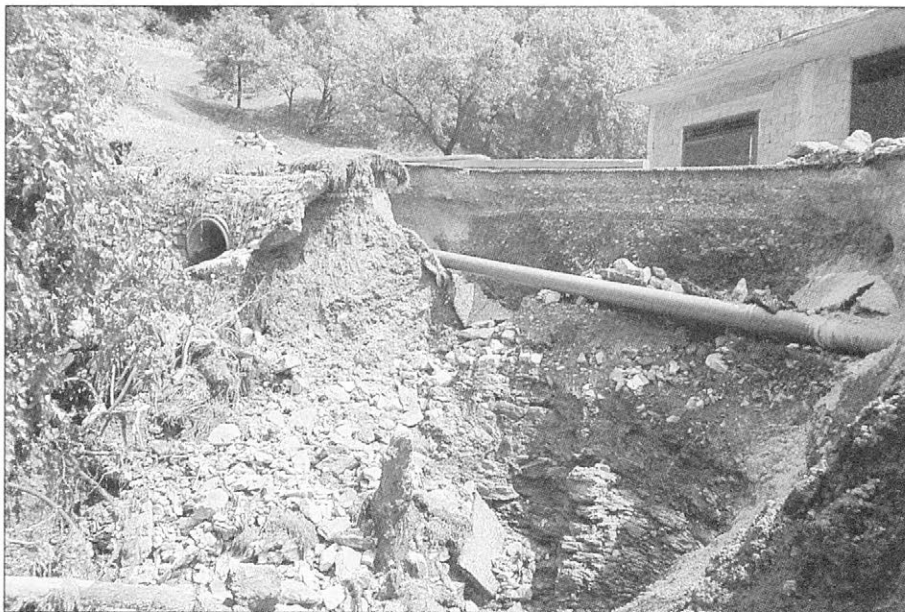
Slika 6. Neurje na območju Trbovelj 28. 6. 1994, močno poškodovana cesta nad Pečnikom tik pod Partizanskim Vrhom, hudourniški potok je zamašil prepust pod cesto zato se je voda preusmerila in globoko spodjedla ves spodnji rob ceste, v erozijskem žarišču smo lahko prepoznali tamkajšnjo matično kamnino

Figure 6. Vicinity of Trbovlje, June 28, 1994, heavily damaged road above Pečnik, by Partizanski vrh; the waters of the torrential stream clogged the drainage hole under the road, forcing the stream to redirect its current under the road

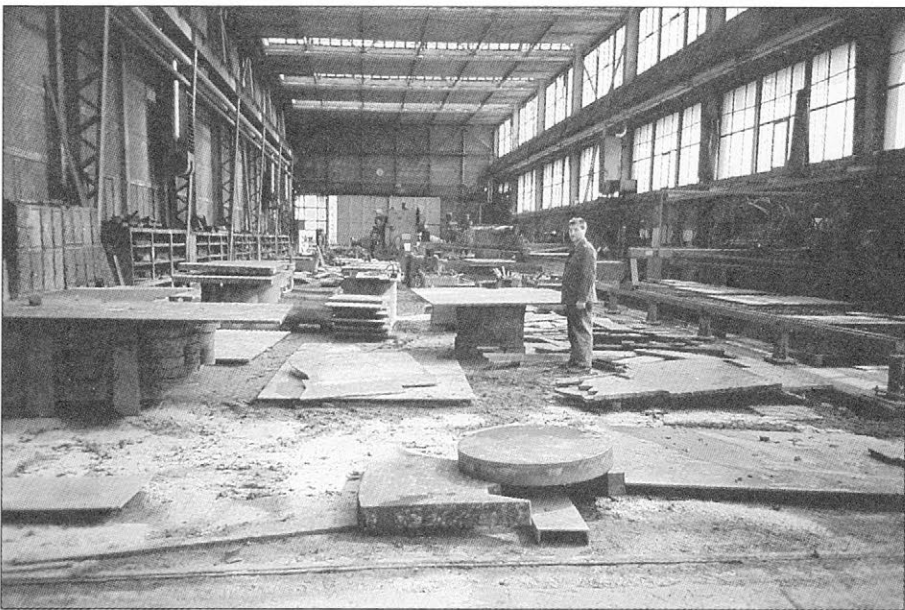
Slika 7. Neurje na območju Trbovelj 28. 6. 1994, blato in voda v eni od večjih proizvodnih dvoran Strojgradnje

Figure 7. Vicinity of Trbovlje, June 28, 1994, water and mud damage in one of the larger production facilities of Strojgradnja

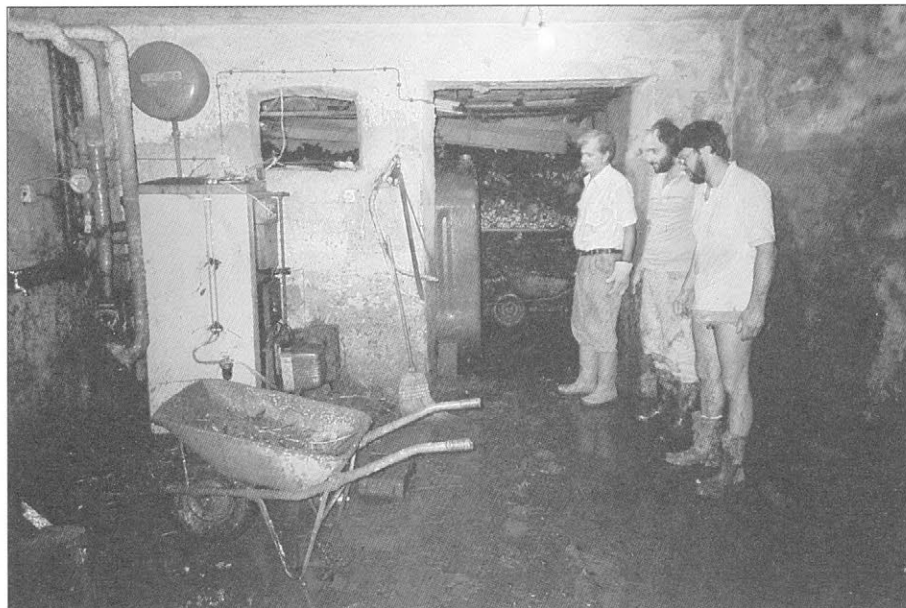
Slika 8. Neurje na območju Trbovelj 28. 6. 1994, višina vode (levo od okna nad pečjo) v kleti na spodnji strani Ceste oktobrske revolucije  
Figure 8. Vicinity of Trbovlje, June 28, 1994, high water levels (left of window, above furnace) in a cellar on October Revolution Street

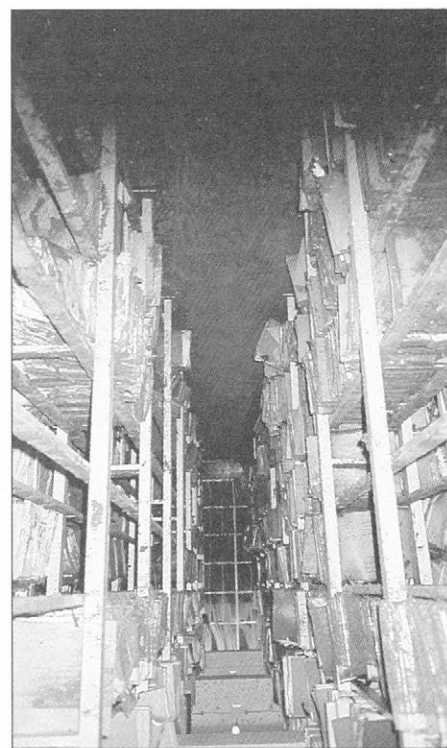
Slika 9. Neurje na Golniku 30. 6. 1994, skoraj povsem zaliti kletni prostori bolnišnice z uničenimi kartotečnimi listi  
Figure 9. Vicinity of Trbovlje, June 28, 1994, flooded hospital basement and destroyed medical records

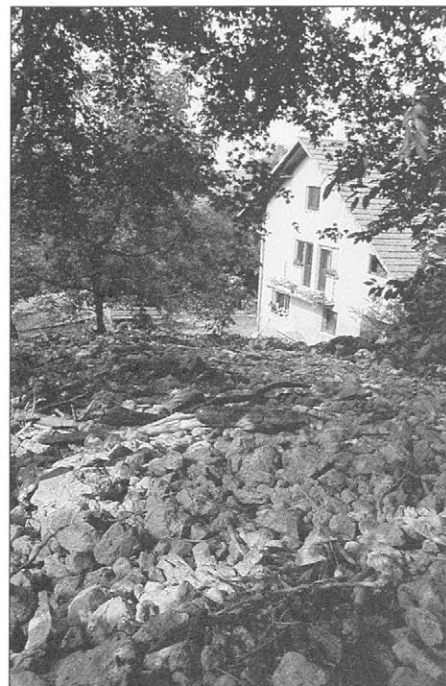
Slika 10. Neurje na Golniku 30. 6. 1994, hiša na Golniku št. 27, kamor je skrenil desni krak hudourniškega Hudega grabna  
Figure 10. Vicinity of Trbovlje, June 28, 1994, house number 27 found itself in the pathway of Hudi graben

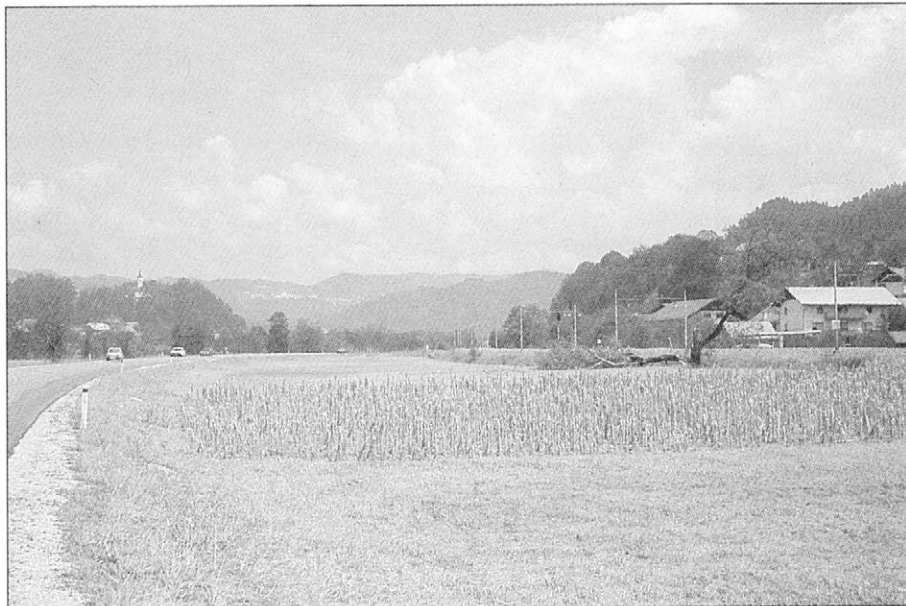
Slika 11. Neurje v Litiji in okolici 5. 7. 1994, podrtja drevesa in zaradi toče uničene kmetijske površine pri Gradcu, mestnem naselju Litije na desnem bregu v okljuku Save  
Figure 11. Vicinity of Trbovlje, July 5, 1994, overturned trees and destroyed agricultural field in Gradec, at Litija on the right bank of the Sava River

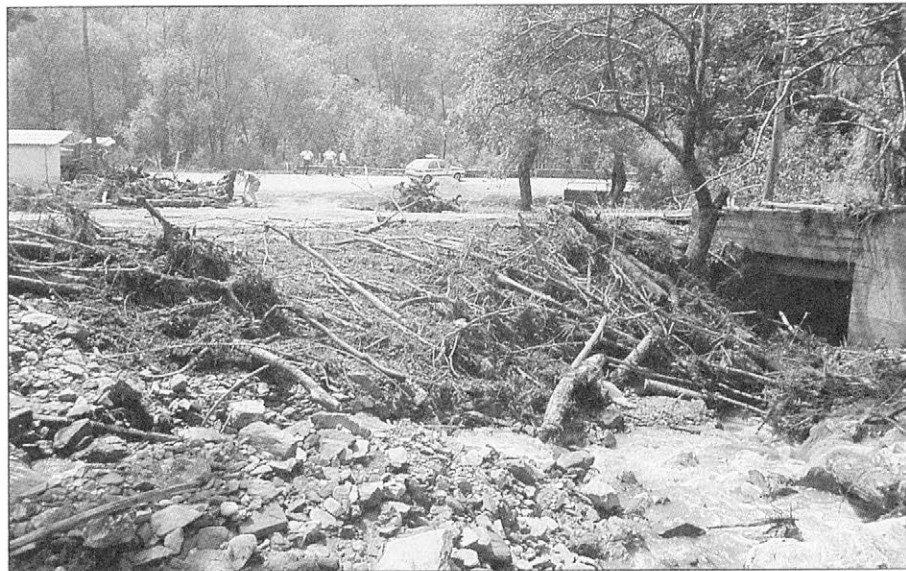
Slika 12. Neurje v Litiji in okolici 5. 7. 1994, poškodovana regionalna cesta Ljubljana-Litija pri Zgornjih Ribčah (desno od avtomobila), voda se je zaradi zamašitve pod mostom na priključku stranske ceste razlila že nad glavno cesto, za akumulacijo lesnega plavja se je začelo močno erozijsko delovanje hudourniške vode  
Figure 12. Vicinity of Trbovlje, July 5, 1994, the Ljubljana-Litija regional road was damaged at Zgornje Ribce (right of automobile); the clogged opening under the bridge forced the water to spill into the main road; trapped behind the wooden debris, the torrential waters began their erosive action
