# NEURJA JUNIJA IN JULIJA 1994 NA OBMOČJU LAŠKEGA, NA POVODJU BOLSKE, V ZASAVJU IN NA OBMOČJU LITIJE

Darko Anzeljc\*, Darko Burja\*\*, Rok Fazarinc\*\*\*, Franci Rojnik\*\*\*\* UDK 556.166 (497.12) "1994"

## Storms in Slovenia in June and July 1994

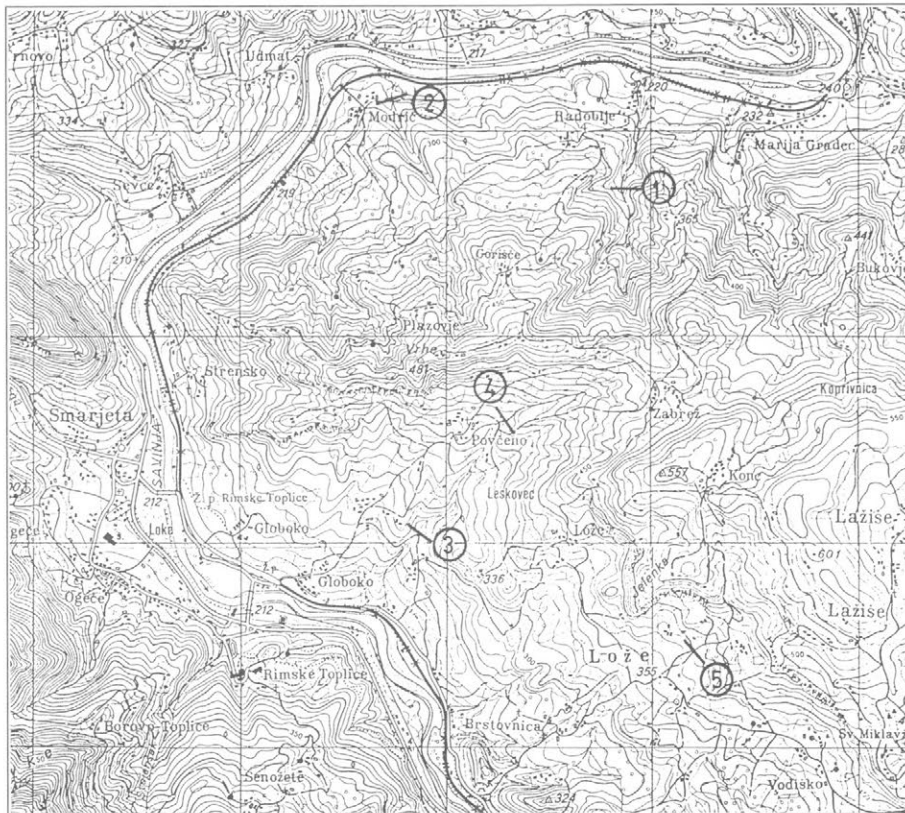
Slika 1. Pregleden položaj obravnavanih prezev na območju Laškega  
Figure 1. Geographic position of the analysed profiles on the Laško region

da je bila povratna doba pretokov prizadetih hudournikov okoli 100 let ali celo nekoliko več. Pregleden položaj obravnavanih prezev je predstavljen na sliki 1.

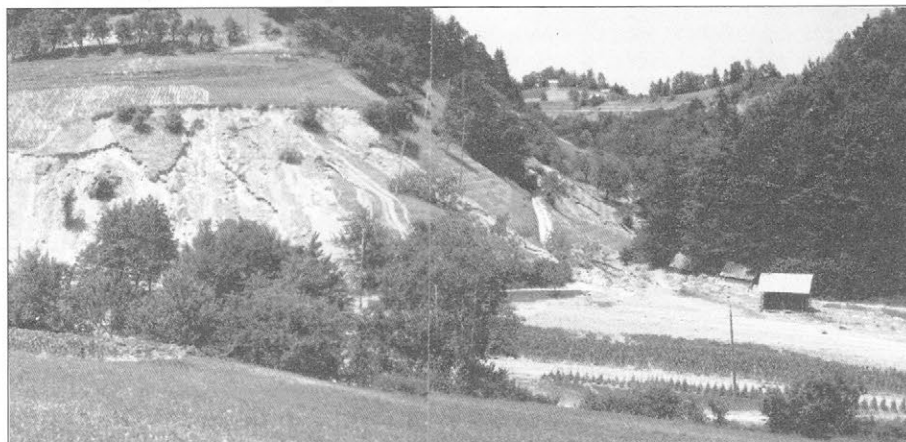
Slika 2. Zdrs tankih slojev krovnih plasti se pojavljajo na območjih, kjer so padavine najbolj intenzivne; nastajajo na mestih, kjer se spremeni nagib pobočja ali kjer se zmanjša neprepustnost tal za vodo; zdrs na sliki je nastal v dolini Ojstrice (pritok Konjščice oziroma Bolske)  
Figure 2. Land sliding of thick upper soil layers is usually initiated by intensive precipitation, occurring in areas with abrupt changes of terrain slope or/and change of soil permeability; the picture shows the landslide in the valley of the Ojstrica tributary (inflow of the Konjščica stream, the inflow of the Bolska stream)

tem mislimo predvsem na zdrse, ki se sproščajo na traviških pri prehodu iz blažjega nagiba v strmejšega in je stabilna podlaga, na kateri se ustvari drsina, sorazmerno plitva (slika 2).

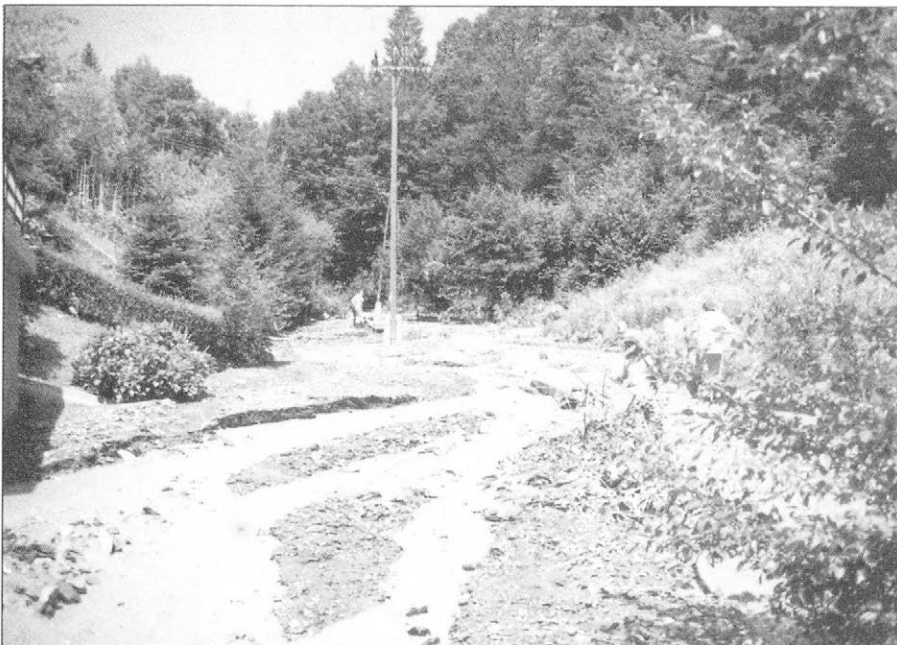
Slika 4. Na mestih, kjer prehaja vodotok s strmejšega gornjega toka v bolj položno dolinsko dno, se odložijo presežki plavin – prod in peska; transportna zmogljivost vodotoka se hipno zmanjša; neustrezni objekti, kot so prenizko dimenzionirane premostitve ali neprimerne ureditve, še dodatno poslabšujejo razmere; na sliki je desni pritok Trboveljščice na prehodu s površnega v bolj položen odsek

Figure 4. On the transition from an upper steep flow to a moderately steep middle flow load, transportation capability declines abruptly. As load supply is greater than denudation, some load material gets deposited. Accumulation of sand and gravel is caused also due to improperly situated constructions on channels (bridges, bank and bottom stabilisation arrangements). The picture shows the transition between from the upper portion the middle portion of the Trboveljščica stream

Neurje z intenzivnimi padavinami je zajelo predvsem grape desnih pritokov Bolske med Zajasovnikom in Grajsko vasjo. V povirjih, ki so prekrita z mešano gozdno vegetacijo, smo opazili le pojav globinske in bočne erozije v koritih potokov. Zdrsi krovnih plasti so se pojavljali praviloma le na strmih traviških (22 plazov). V večini primerov zemljina (blatni tok) ni dosegla vodotokov. Ravnovesje v vodotokih se je porušilo pri prehodu s strmih pobočij in grap v dolinska dna (slika 4).

Na teh mestih se je hudournikom s precej plavinami zaradi zmanjšanja padca zmanjšala transportna zmogljivost. Vode so odložile presežke rinjenih plavin. Pretoke voda so dodatno ovirali infrastrukturni objekti, prenizko dimenzionirane premostitve, ceste in poti (porušeni 9 km lokalnih cest in 25 km gozdnih ter poškodovanih 5,5 km lokalnih cest in 16 km gozdnih).

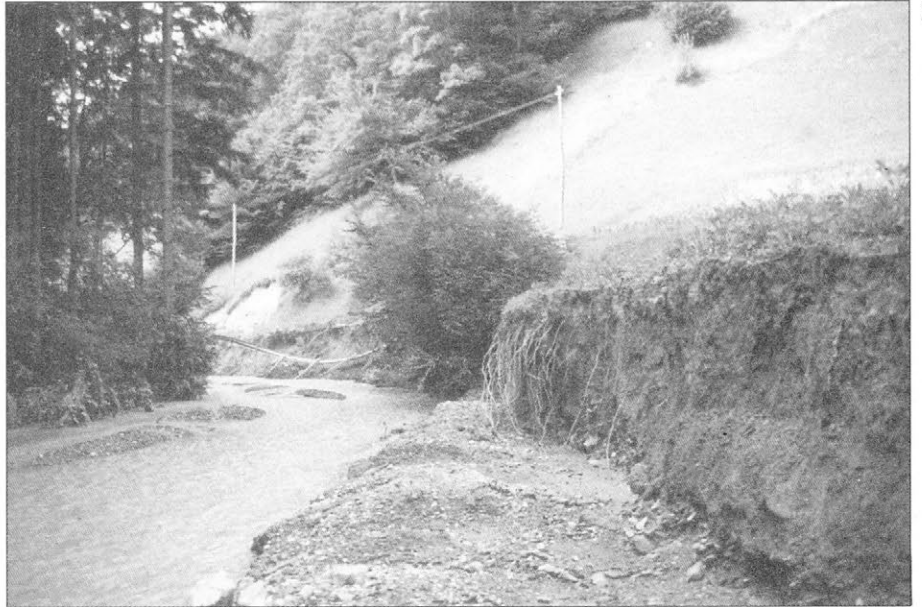
Slika 5. Ozke doline so v večini primerov nastale zaradi erozije vodnega toka; po njih so velikokrat speljane cestne povezave in drugi infrastrukturni objekti, ki zmanjšujejo prvoten potrebni pretočni prerez; v neurjih z večjo povratno dobo ( $Q_{100}$  ali več) si voda z bočno in globinsko erozijo ustvari prvotno stanje; potok Zaplaniščica je na primer porušil cesto skoraj na celotnem izlivnem odseku  
Figure 5. Roads and other transportation links are usually constructed along narrow river valleys. Because of them, there are many sections of river flow profile that narrower than they would naturally be. During extreme hydrological events (rainfall with 100 or more year return period) the river flow tends to reach its natural state. Side and deep erosion processes cause destruction and destabilisation of many parts of roads, as shown on in the photo of the Zaplaniščica stream on the outflow section

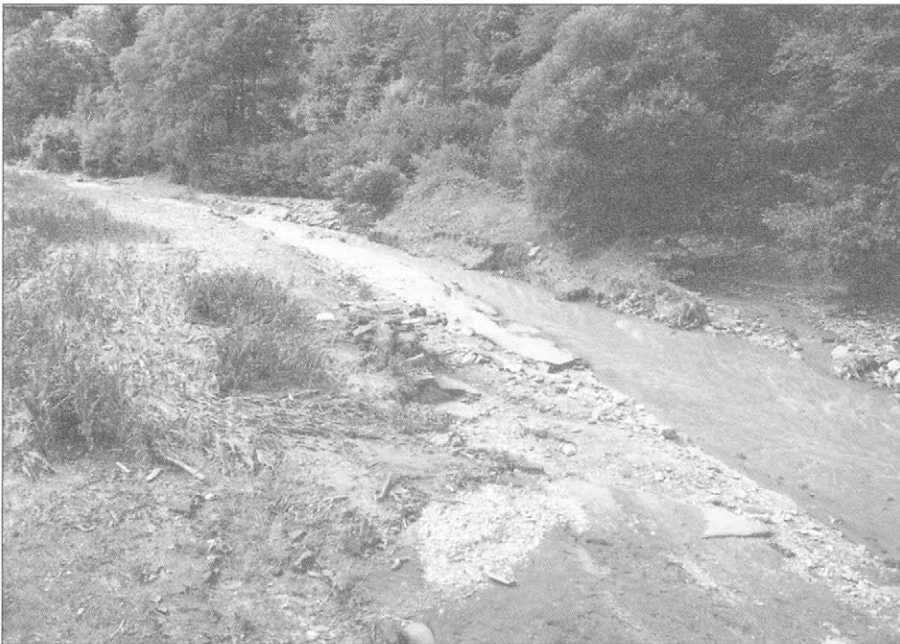
Slika 8. Zaplavljenno korito struge; potok si je izbral cesto za svoje novo korito; potok je odnesel plodno zemljo kmetijskih površin, na katerih pa je odložil pesek; na sliki je potok Zaplaniščica  
Figure 8. Sediment load has clogged the old channel, forcing the water to choose a new flow path, a road; torrents have carried off the fertile soil of nearby agricultural land and deposited sand in its stead; pictured is the Zaplaniščica stream

Intenzivne padavine na južnih pobočjih Ciclja so povzročile izrazite površinske odtokove, ki so erodirali in odnašali površinske plasti. V hudourniških grapah so se zaradi globinske in bočne erozije sprostile še dodatne velike količine plavin, ki so se v spodnjih tokovih odlagale, zaplavljalje korita in mašile propuste. Preusmerjeni tokovi hudournih voda so poplavljalje stanovanjske in gospodarske objekte, vrtove in druge funkcionalne površine. Veliko škode je bilo na infrastrukturi, kmetijskih površinah in v gozdovih (slika 8).
