# NEURJE 28. IN 29. JUNIJA 1994 V ZASAVJU

Aleš Klabus \*

## Floods in June 1994 in the torrent area of Zasavje

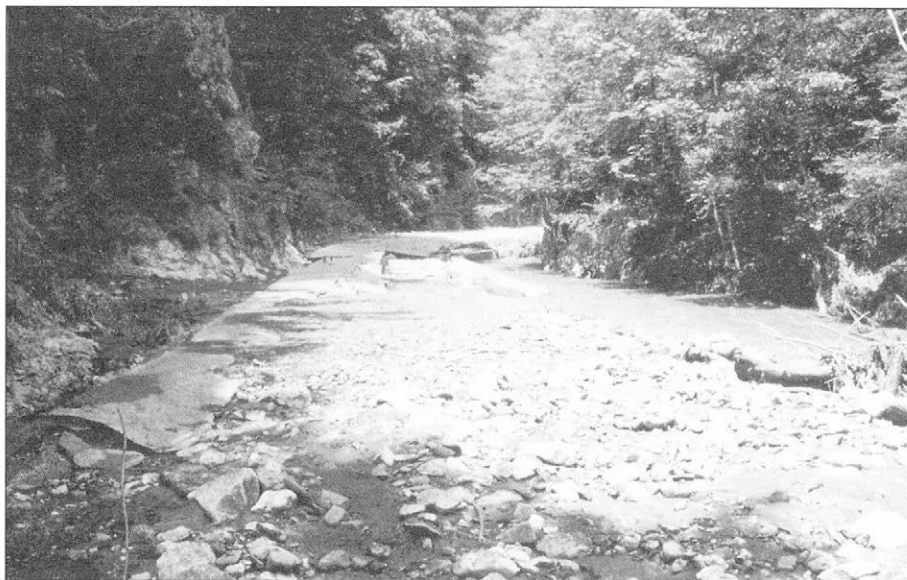
Slika 1. Kotredešica v soteski Tesen – voda je uničila asfaltno cesto in spodjedla podporne zidove  
Figure 1. The Kotredešica in the narrow valley Tesen – demolished asphalt road and retaining walls

bili zaradi podrtega drevja in blata praktično neprehodni. V dolvodni smeri so se plavine v razširjenih delih odlagale, v ožjih delih pa je voda z globinskim in bočnim erodiranjem plavine dodatno sproščala. Cesto je na daljših odsekih odneslo, zasulo ali poškodovalo, (slika 1), uničenih ali močno poškodovanih je bilo tudi več mostov in prepustov (sliki 2 in 4) ter električnih vodov in vodovodnih napeljav. Poškodovanih (poplavljenih, obsutih) ali ogroženih je bilo več stanovanjskih in gospodarskih objektov v Znojilah in Jesenovem. Voda je preplavila vrtove, dvorišča in kleti. Skoraj nova stanovanjska

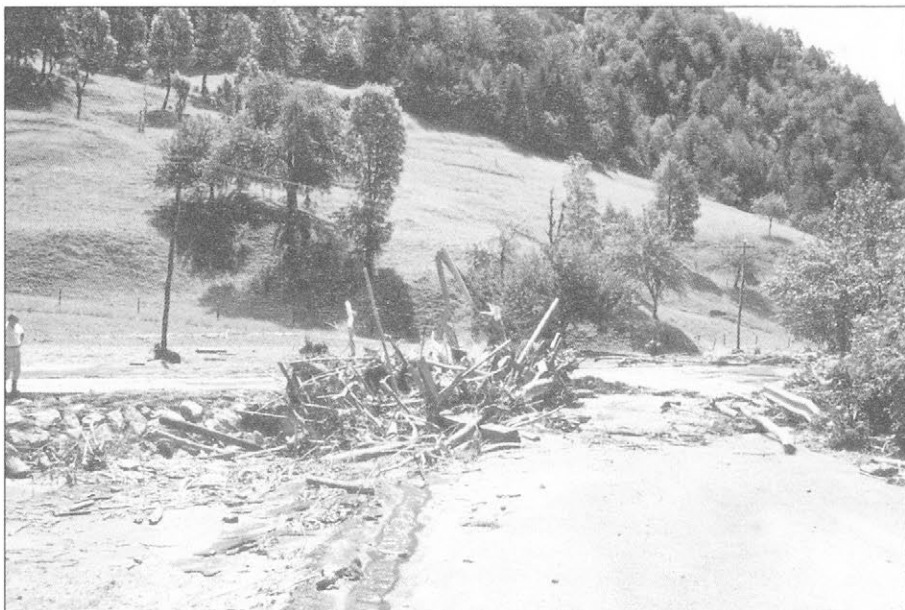
Slika 2. Kotredeščica v Jesenovem – z debli, panji in plavinami zamašena mostna odprtina  
Figure 2. The Kotredeščica in Jesenovo – bridge clogged with wood and other debris

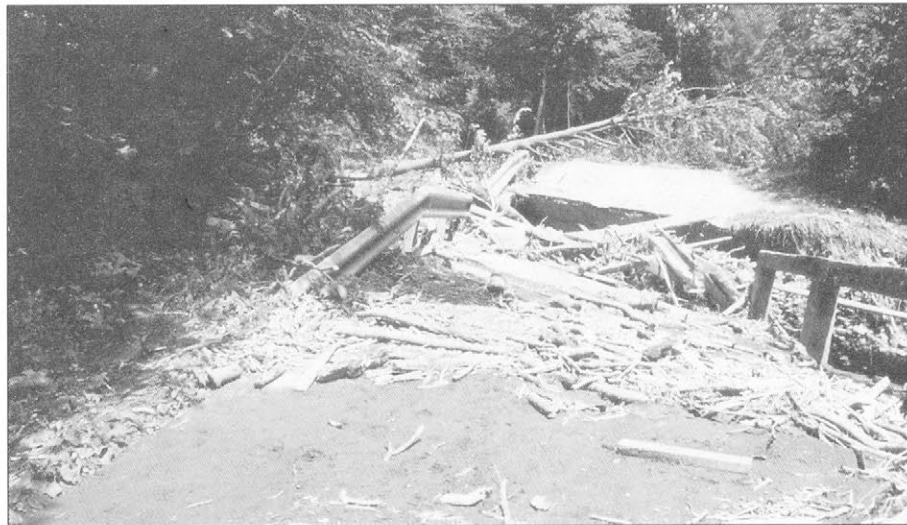
Slika 4. Kotredeščica v Tesni – podrt most na glavni cesti  
Figure 4. The Kotredeščica in Tesen – devastated bridge on the main road

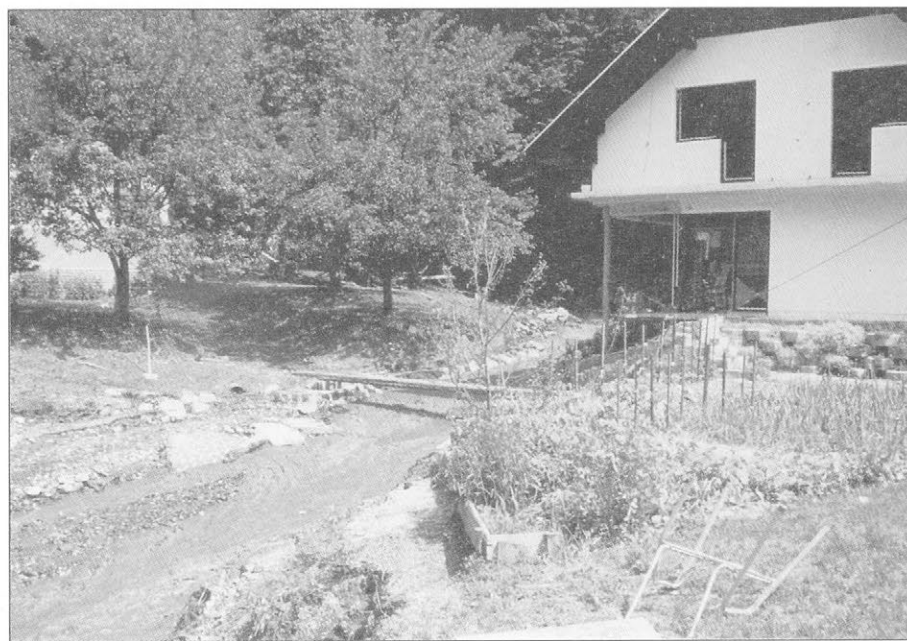
Slika 5. Prešnik (pritok Kotredeščice) v Jelševici – uničena nova stanovanjska hiša  
Figure 5. The Prešnik (tributary of Kotredeščica) in Jelševica – demolished new house

hiša pri izlivu Prešnika v Kotredeščico (zgrajena brez soglasja VG) je bila spodkopana, tako da ji je počil nosilni zid (slika 5). V Rovah, kjer se dolina Kotredeščice razširi, se je voda razlila čez kmetijske površine ter odložila plavine. Od vodnogospodarskih objektov je odneslo več odsekov kamnitih obrežnih zavarovanj. Škoda je nastala tudi na reguliranem odseku struge, ki poteka prek podzemnih rudniških kopov (izvedeno brez soglasja VG). Odneslo je betonske plošče in jih nagrmadilo na kup (slika 6), tako da so zajezile vodni tok.

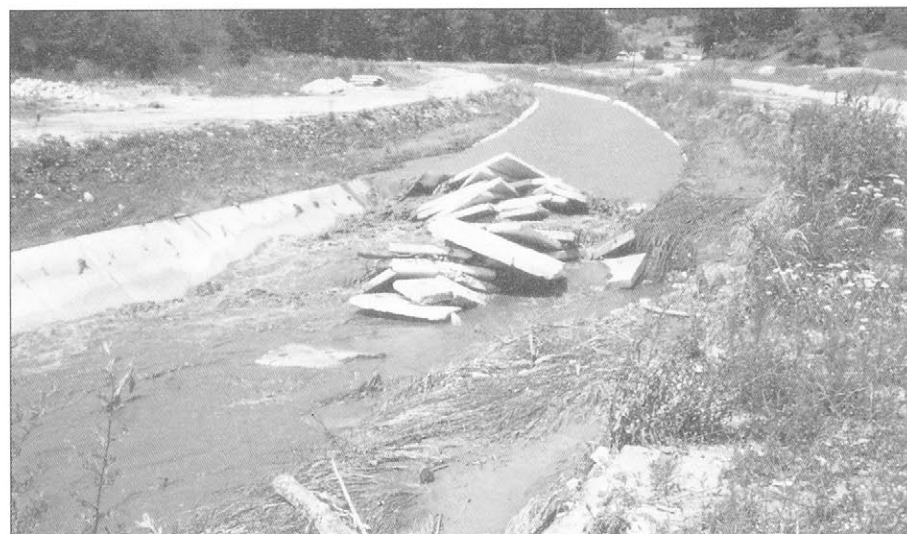
Slika 6. Kotredeščica nad Zagorjem – odnešene betonske plošče obrežnega zavarovanja so zajezile strugo  
Figure 6. The Kotredeščica above Zagorje – concrete slabs swept up the torrent actually stemmed its flow
