# MOČNEJŠE POLETNO NEURJE NAD GOLNIKOM

Miha Pavšek\*

UDK 556.166 (497.12 Golnik) "1994"

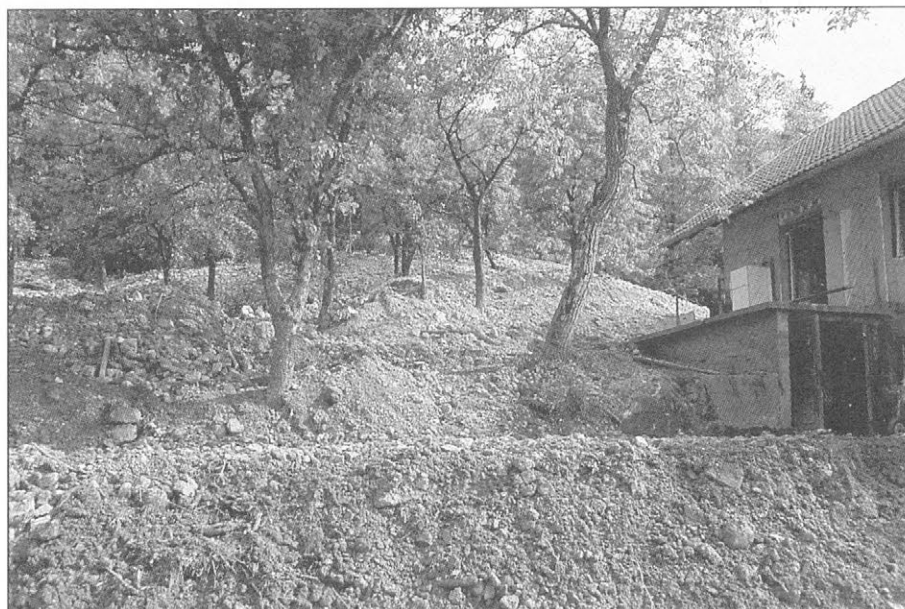
Slika 1. Naplavljeni vršaj raznovrstnega kamninskega gradiva Hudega grabna v sadovnjaku nad hišo na zgornjem robu naselja

Figure 1. Rock and other debris deposited on an orchard by the torrential stream Hudi Graben

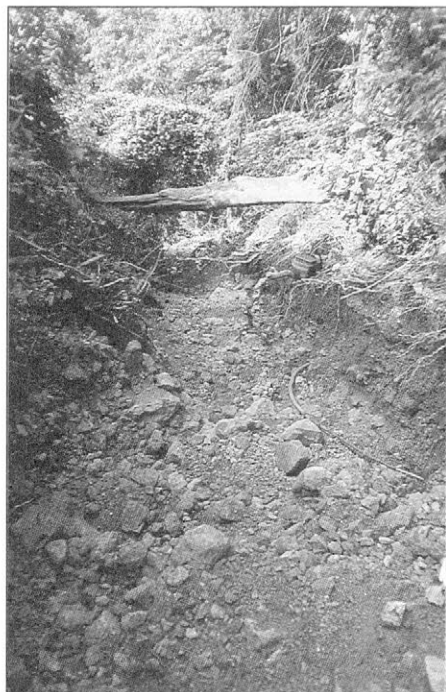
Slika 2. Sledovi močne globinske erozije v Hudem grabnu nad Golnikom

Figure 2. Traces of Hudi Graben's erosive powers above the settlement of Golnik

se spremenili v kanale za prenos vode in hudourniškega gradiva (slika 5). Na strmem delu je bila voda dejavna predvsem z globinsko erozijo (slika 2), na pregibu pobočja v položnejši del pa je začela odlagati odnešeno gradivo. Vse "ovire", ki so zadrževale njeno napredovanje, so bile poplavljenе ali pa nasute z visokimi nanosi gruča, zemlje, peska in lesnega plavja. Vodni in blatni val je zlomil

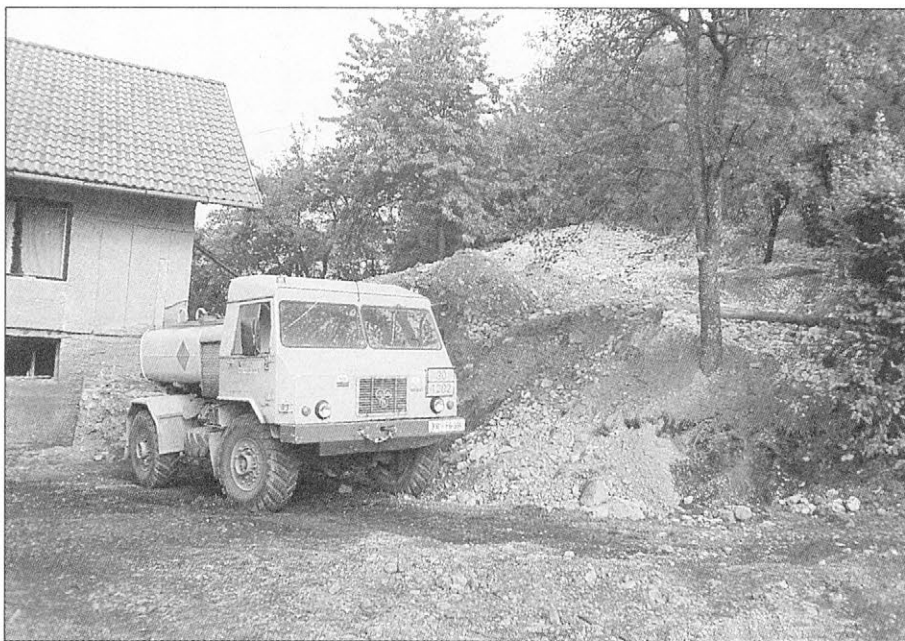
Slika 4. Hiša na zgornjem robu naselja (Golnik št. 27), kamor je skrenil desni krak hudourniškega Hudega grabna: za tovornjakom so na hiši vidni sledovi gruča, ki označujejo višino kamninskega nanosa; pritisk kamninske mase je grozil, da bo porušil zgornje zunanje stene stanovanjske hiše

Figure 4. A house in upper Golnik which found itself almost in the path of Hudi graben; the rock and debris beside the truck was carried by the torrential stream and posed a physical threat to the house

Voda se je začela stekati z gozdnatih pobočij v Srnini dolini in Preseku v neurejeno, a že zelo načeto hudourniško korito Hudega grabna, ki so ga nekdaj uporabljali za spravilo lesa iz gozdov nad Golnikom. Zadnja leta so v njih posekali veliko drevoja. Na tem delu korita so ostali globoki sledovi erozijskega delovanja vode (slika 2). Posledica je bilo 2 do 3 m široko in do 1,5 m globoko korito s stranskimi erozijskimi zajedami. Nad zgornjim robom naselja se je hudournik razcepil in začel oblikovati dva ločena vršaja. V obeh zaradi vršajev najbolj prizadetih hišah (slika 4) so bili poplavljeni kletni in tudi pritlični prostori.

Bližnji kmetje pod Ječnzami so imeli škodo (slika 4) predvsem na pašnikih, travnikih, njivah in vrtovih (erozijske zajede, nanosi peska in gruča, odnešena prst). Erozijsko poglobljeni kolovozi nad Matickom in Vazenikarjem so zbirali hudourniško vodo, ki se je razlila po travnikih in povzročala erozijske zajede. Kmetiji in gospodarska poslopja so zgrajeni tako, da so omogočali neoviran pretok vode proti nižjim predelom. Tu so bila kmetijska zemljišča najbolj erodirana. Pred izlivom v potoke ob vznožju pobočja pa se je voda na široko razlila in uničila del pridelka.
