# POPLAVE V POREČJU BOLSKE LETA 1994

Milan Natek\*

## Severe Thunderstorm of June 28-29, 1994 in the Bolska River Basin

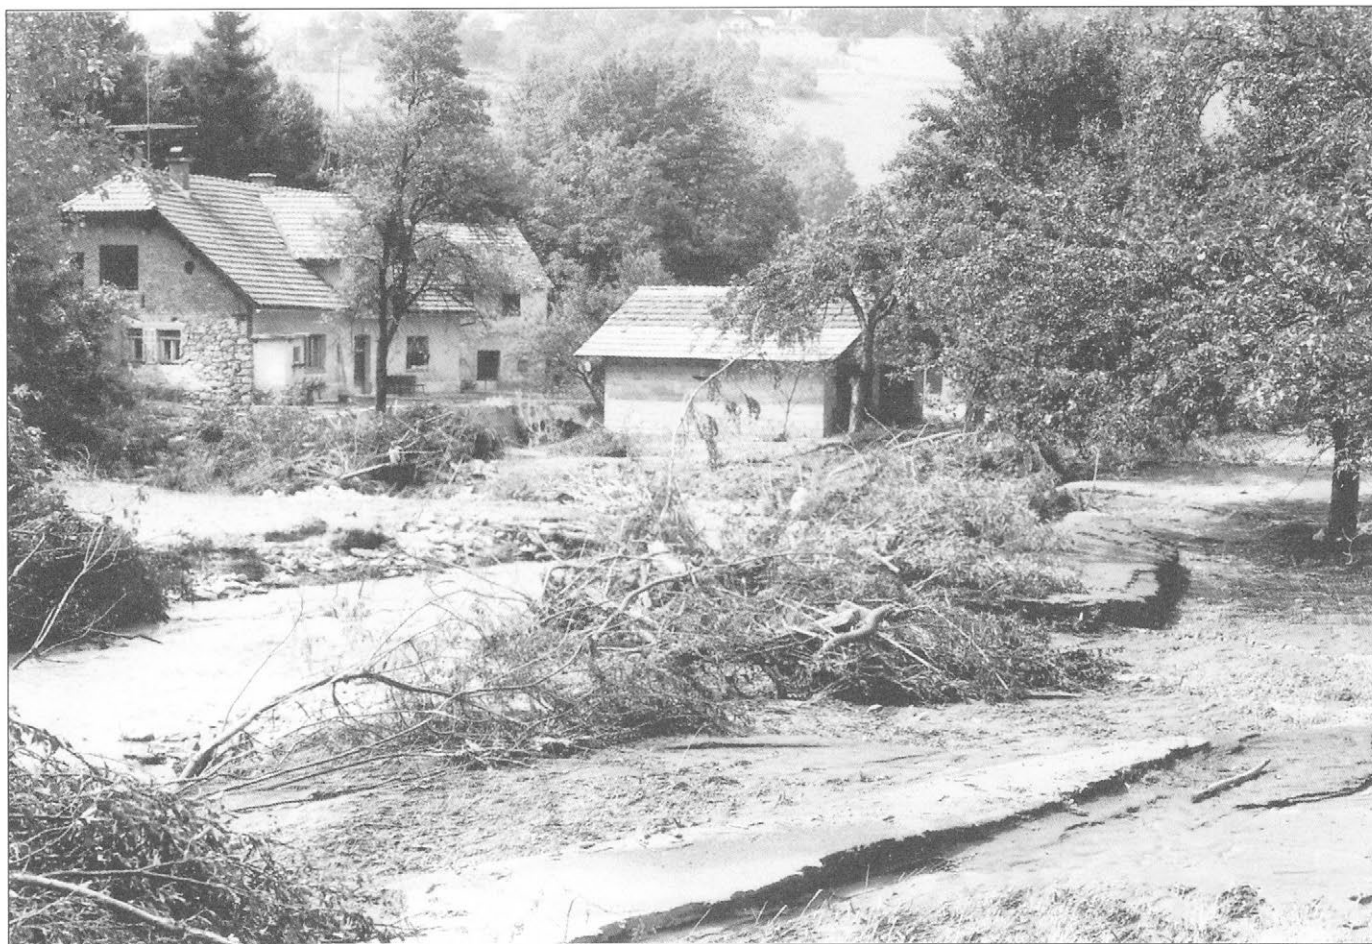
Slika 1. Številni domovi ob Konjščici so bili preplavljeni, na njihovih seliščih je povodenj zapustila pravo razdejanje  
Figure 1. Flooded homes along the Konjščica stream

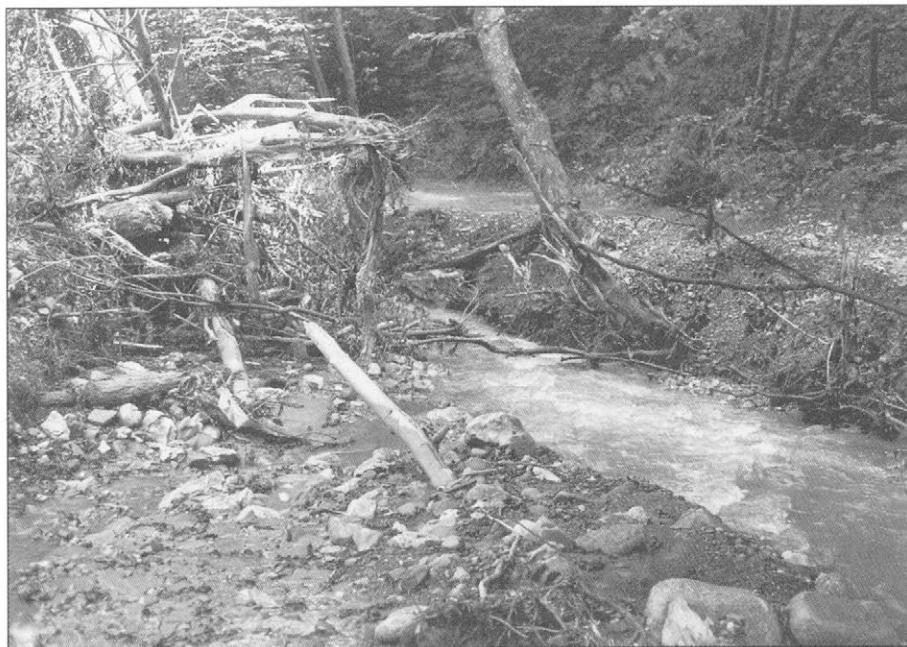
Slika 3. Konjščica nad naseljem Loke: junijsko neurje je zapustilo v dolini pravo opustošenje struge, ceste in kmetijske zemlje

Figure 3. The Konjščica stream above the settlement Loke: the June thunderstorm resulted in the destruction of the river bed, the road and farmland

Najbolj prizadeti so bili povirni deli Konjščice, Tesnice in Ojstrice, ki sestavljajo zgornji del porečja Konjščice. Dolina Konjščice nad Lokami je bila zatrpna z naplavino, ki je pisane sestave. Na cesti, ki je speljana ob potoku, je bila več kot meter debela plast nasutine. Junijsko neurje je dodobra očistilo struge z naplavinami in jih odložilo v spodnjih delih, ki imajo manjši strmec. V zgornjem delu je

bilo korito Konjščice povsem uničeno: ali je bilo prekrito z naplavino ali pa je deroča voda uničila brežine in na novo izkopala korito.

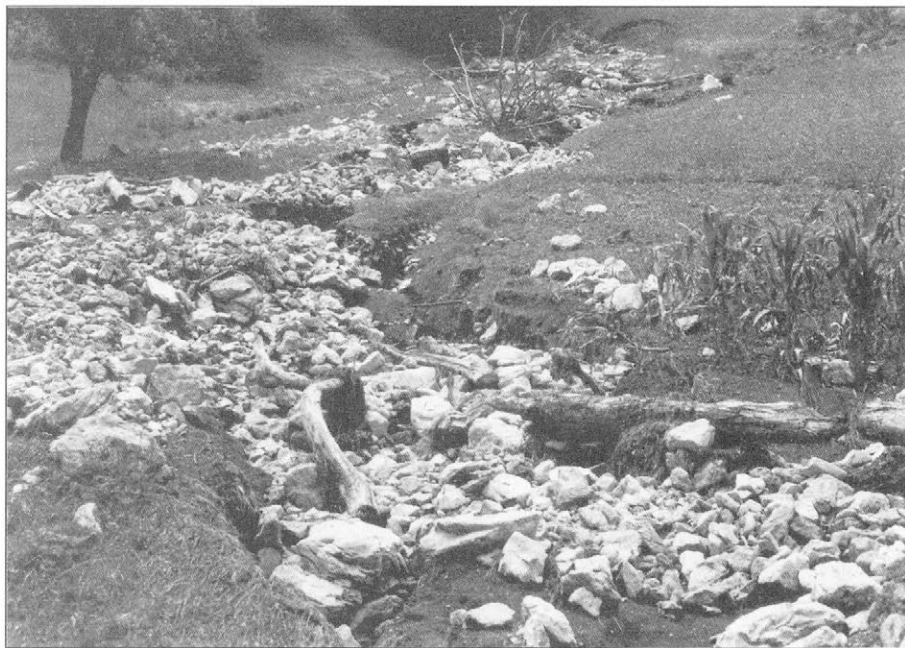
Slika 4. Sušica, ki jo napolni samo deževnica, je odložila na Erjavčev travnik kamenje in drobir, travniško površino pa je razbrazdala z erozijskimi jarki in žlebovi (Črni Vrh)

Figure 4. The Sušica stream is filled only by rainwater, during the thunderstorm it managed to deposit rocks and debris on a local field and scarred the pastureland with ditches

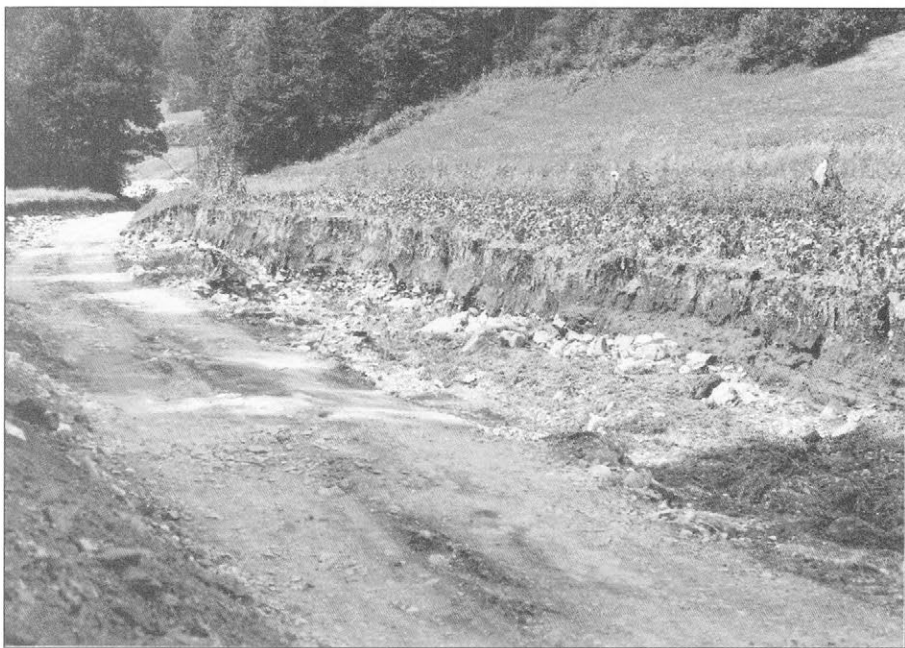
Slika 5. Cesto v Zaplanino je neurje popolnoma uničilo; pri Kovaču si je izkopala Zaplaninščica na utrjeni asfaltirani cesti novo strugo, staro pa zasula s kamenjem; odplavila je del Kovačeve njive v dolžini 100 m in širini 3 do 6 m

Figure 5. The road leading to Zaplanina was completely destroyed; at Kovač, the Zaplaninščica stream created a new stream bed on the paved road, covering the old with rocks; a local field lost a substantial portion of its surface area: 100 metres X 3-6 metres

Lansko junijsko neurje je v zgornjem porečju Zaplaninščice izoblikovalo številne nove erozijske žlebove in hudourniška korita. V strugah odložen material je povodenj odnesla. Povsod tam, kjer so bila dna strug prekrita z rečno akumulacijo, so jo narasle vode odstranile, korita strug pa na novo poglobile. V spodnjem delu Zaplaninščice (v dolžini okrog 2350 m) je bila njena ozka dolina dobesedno zatrpna z naplavinno. Odloženi material ni prišel samo po glavni strugi navzdol, temveč še iz številnih stranskih dolin in hudourniških grap, erozijskih žlebov, kakor tudi od zemeljskih plazov. Erozijsko moč in sposobnost je pokazala Zaplaninščica tudi s tem, da si je izkopala novo strugo ob robu asfaltirane ceste; njena stara struga pa je bila zatrpna s kamnitim nanosom.

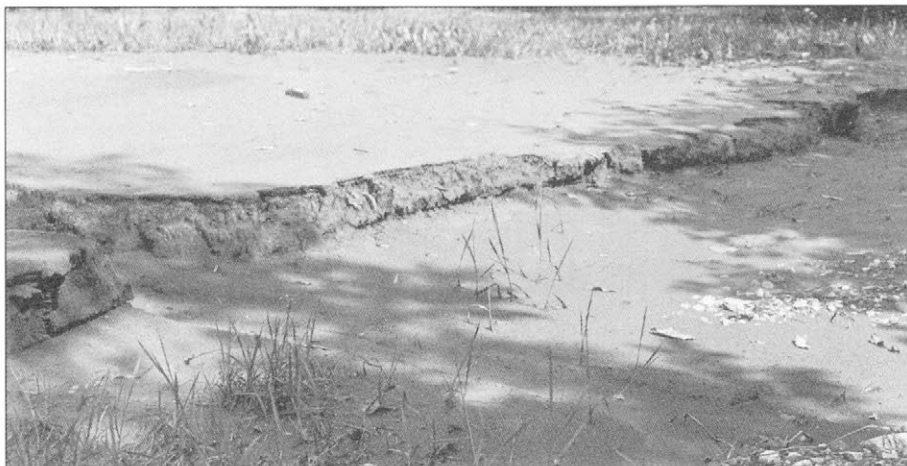
Slika 6. S peščeno-glinasto naplavinno so bili opustošeni travniki ob Konjščici: pogled na plast nasutine, debele 30 do 50 cm, ki je bila naložena južno od naselja Loke

Figure 6. Pastures along the Konjščica stream were covered in a layer of sandy-clay soil, measuring 30-50 centimetres in depth: the photo was taken south of the settlement Loke

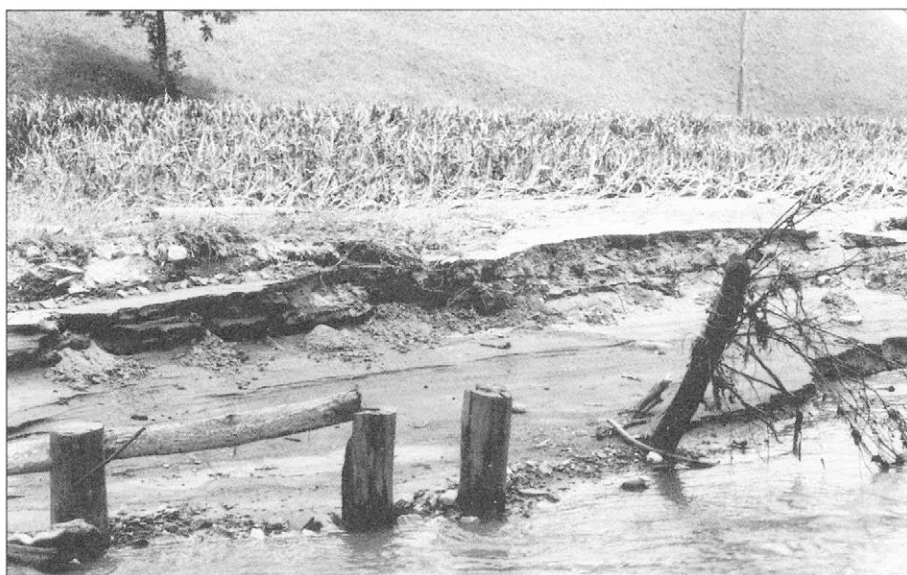
Slika 8. Loke pri Taboru: od nekdanjega vaškega mosta, ki je povezoval polja na obeh straneh Konjščice, so ostali le nekateri leseni stebri ("johe"); tudi na tem kraju je potok razširil svojo nekdanjo strugo v škodo kmetijskega zemljišča

Figure 8. Loke at Tabor: the remains of a bridge which once linked the banks of the Konjščica stream; the stream appropriated local farm field as it widened its river bed

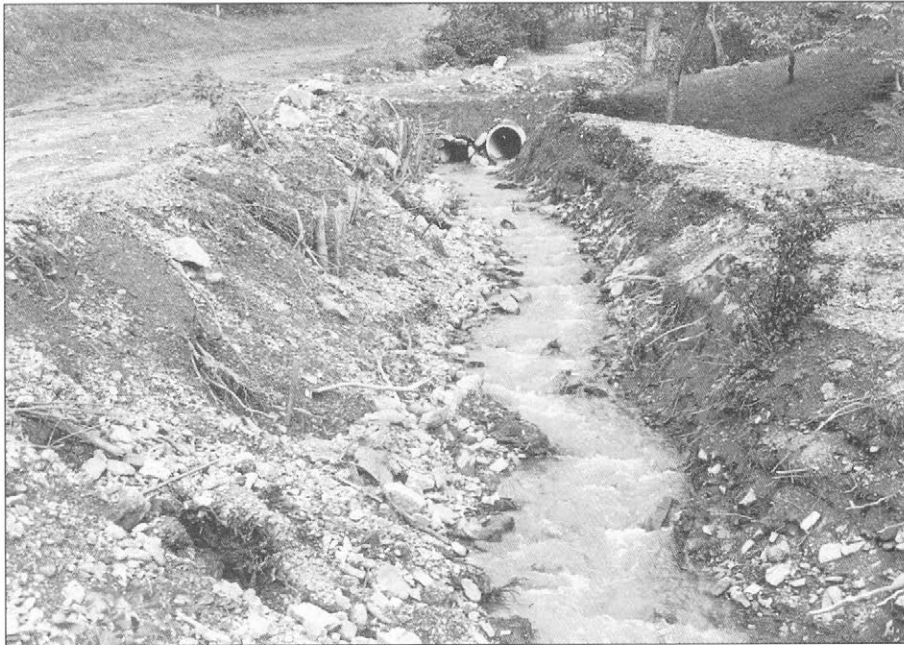
Slika 9. Usad in novonastali vršaj sta zatrpala strugo enega izmed povirnih krakov Konjščice pod Štrbenkom (869 m); očiščena struga in obnovljeno cestišče sta odprla pot domačinom v svet  
Figure 9. Landslips and debris clogged the bed of one of the Konjščica stream's minor tributaries at Štrbenko (869 metres)

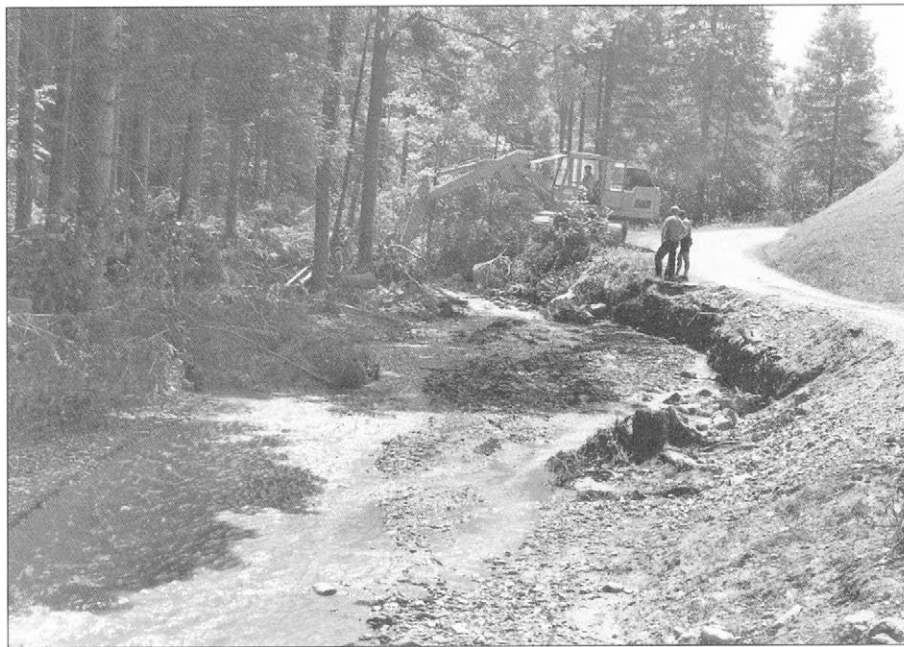
Slika 10. Zaplaninščica tik nad izlivom v Bolsko pri Ločici pri Vranskem: strugo, ki je bila zatrpana s poplavnim nanosom in je ogrožala cesto v Zaplanino, so očistili z bagrom  
Figure 10. The Zaplaninščica stream above the conjunction with the Bolska river at Ločica near Vransko: the stream bed, clogged with debris, was cleaned

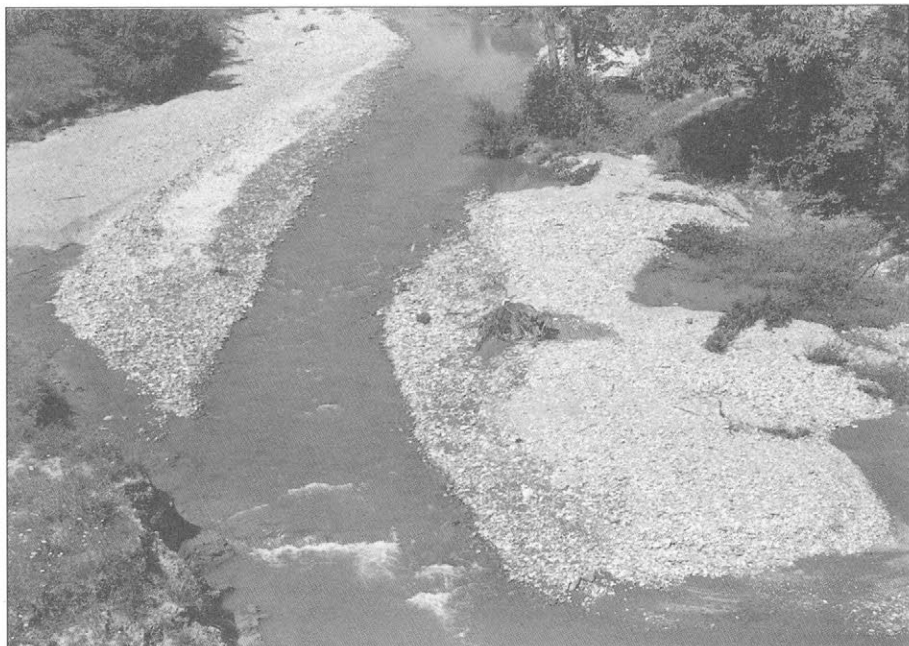
Slika 11. Bolska pri Vranskem: strugo Bolske prizadenejo in uničujejo vsakoletna neurja in povodnji; pri Brodeh nastaja iz leta v leto obsežnejše prodišče

Figure 11. The Bolska river at Vransko: the Bolska's river bed is reshaped and/or destroyed by annual storms and flash floods

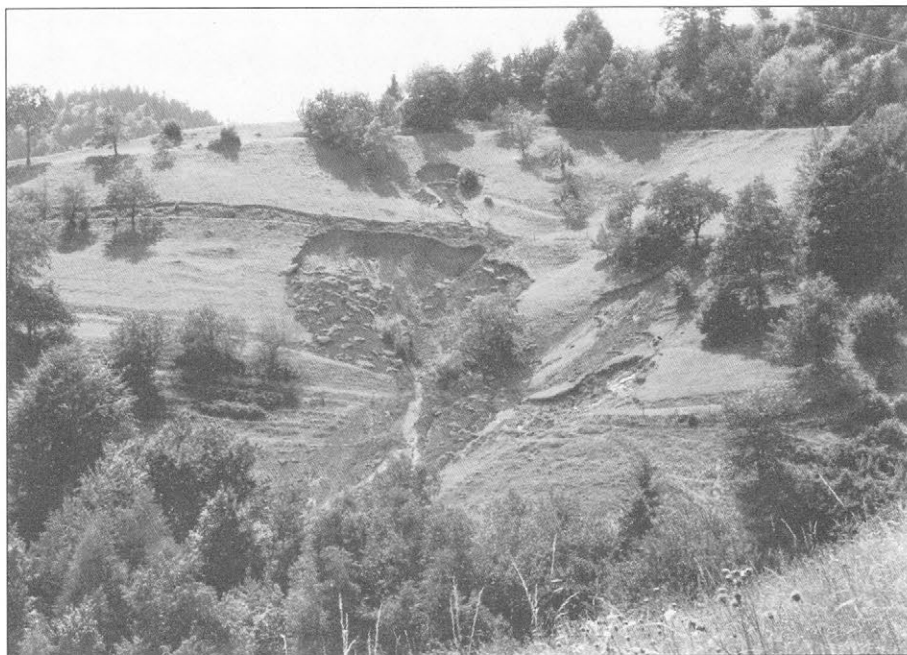
Slika 12. Travnata pobočja Jermanove domačije v Dolu (Črni Vrh), ki je na levem bregu Kučnice, so razrili zemeljski plazovi

Figure 12. Landslides on pastureland belowing to the Jerman family in Dol (Črni Vrh); the family farm is on the left bank of the Kučnica stream

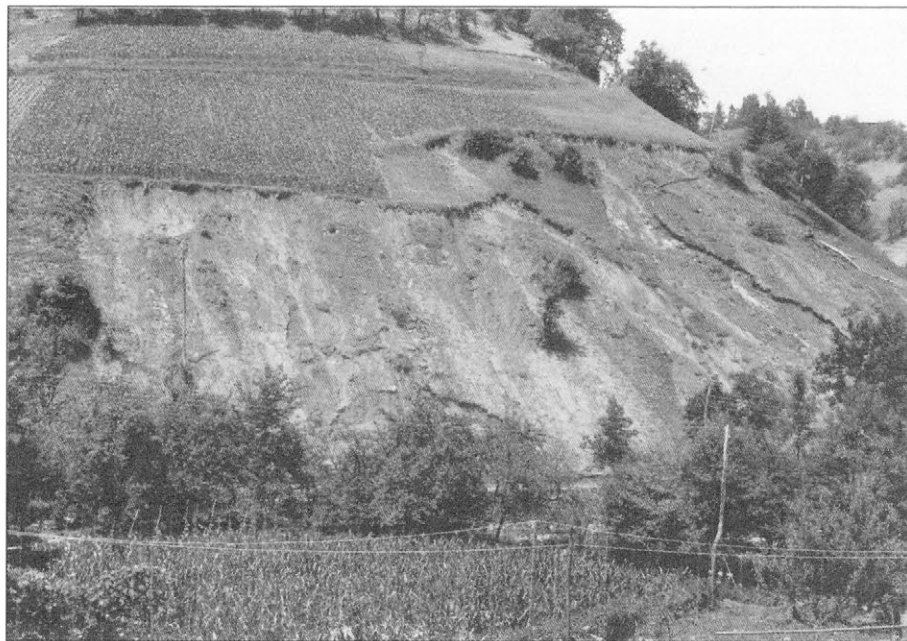
Slika 13. Spodnja pobočja Križnikovega hriba (Ojstrica pod Črnim Vrhom) so razorali in ogolili številni zemeljski plazovi in usadi

Figure 13. The lower section of Križnik Hill (Ojstrica below Črni Vrh) was devastated by numerous landslides and landslips

ljiške posesti zaenkrat izločena iz ustaljenega ritma in načina kmetovanja. Tudi Križnik v Črnem Vrhu je utrpel neprecenljivo škodo zaradi plazov in usadov. Spodnje in najbolj strme dele Križnikovega griča, ki je bil poraščen s travo in je raslo sadno drevje, so junijski zemeljski plazovi in usadi povsem ogolili. Plazovi in usadi so razbrazdali suho podolje, ki je med Pašnarjem in Križnikom v Črnem Vrhu. Vzhodna in jugovzhodna pobočja Črnega Vrha (715 m), kjer so najboljše obdelovalne površine črnovrških kmetij,

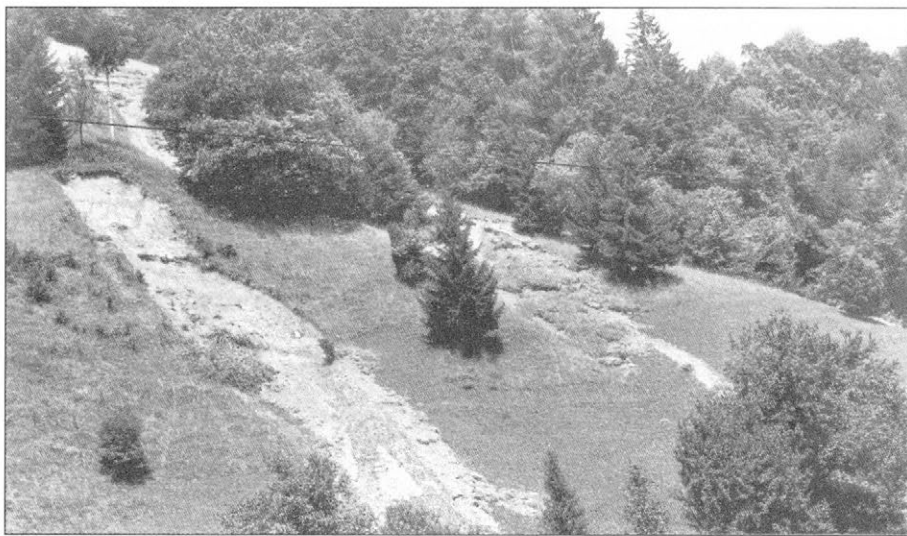
Slika 14. Jugovzhodna pobočja Jasovnika (765 m), ki pripadajo kmetijam na Osredku (Ločica pri Vranskem), je na novo razčlenilo več kot 25 plazov, usadov in posedov, plazovina je zasula tudi cesto Ljubljana–Celje

Figure 14. The southeastern section of Jasovnik Hill (765 metres) belongs to farmers from Osredok (Ločica at Vransko) and was again carved by 25 landslides and landslips, the Ljubljana–Celje road was also affected

so razorali številni plazovi, usadi in pose-  
di. Večina se jih je utrgala nad traso nove  
ceste, ki je speljana po pobočju v osrednji  
in gručasti del naselja. Več kot tri tedne je  
bila cesta zasuta s plazovino. Tudi v  
sosednjih Ravnah so nastali številni pla-  
zovi in usadi, večinoma v spodnjih delih  
pobočij, ki so srma in ponavadi porašče-  
na s travno rušo.

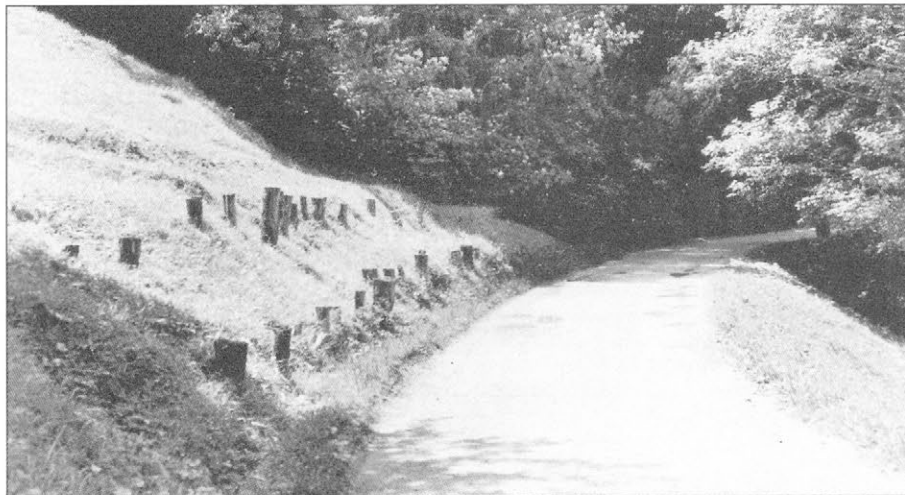
Slika 15. Cesta med Šentgotardom (pri Trojanah) in Zaplanino je zavarovana s "piloti"; tako so ustavili premikanje pobočnega materiala in nastanek zemeljskega plazu ali usada

Figure 15. The road leading from Šentgotard and Zaplanina is protected by "pilots" which halt the movement of soil and earth and prevent landslides and landslips

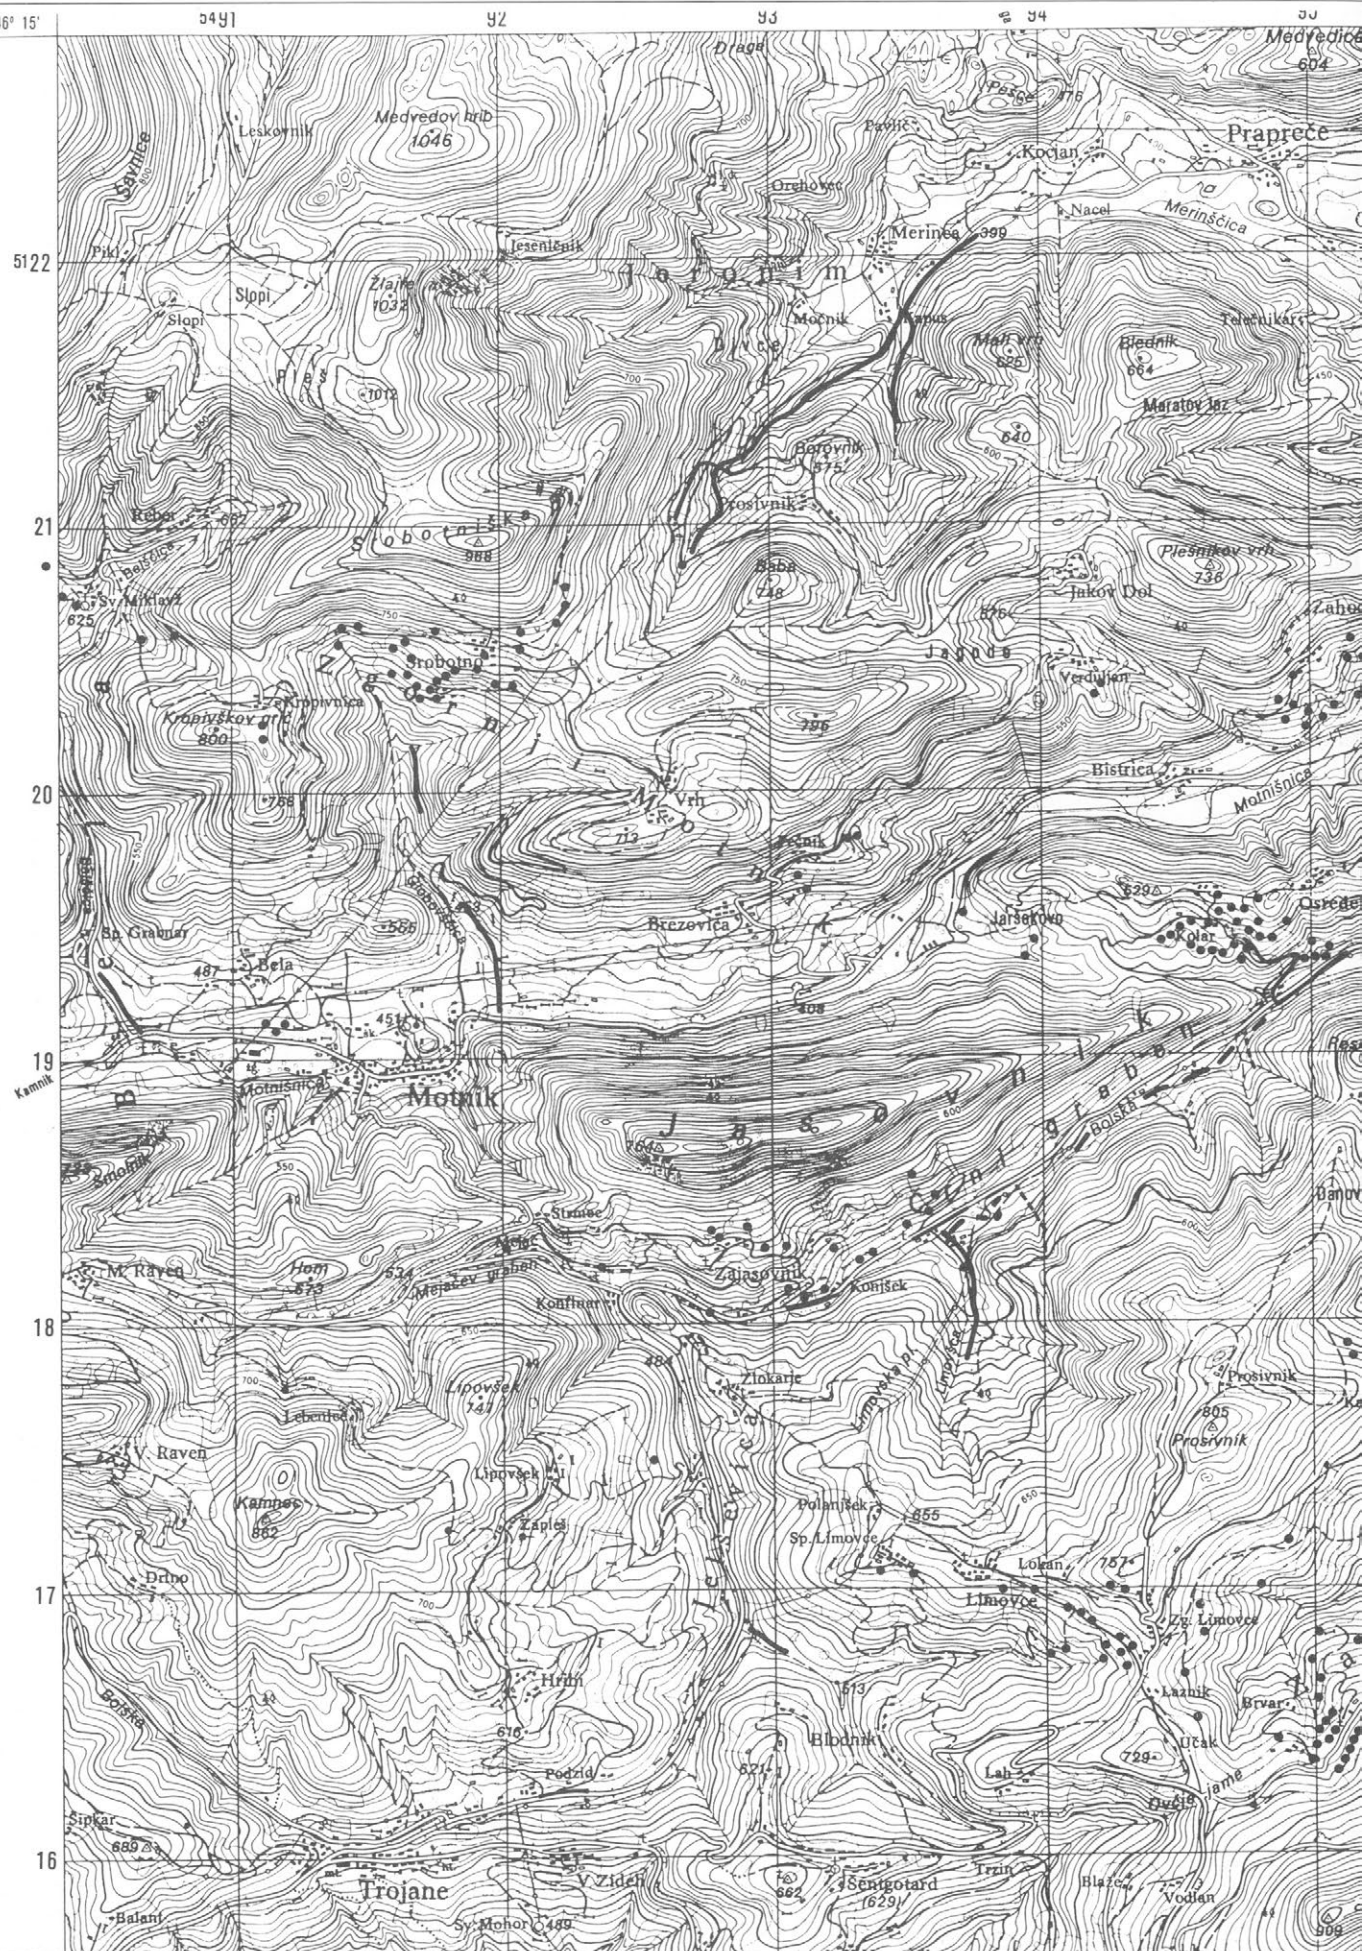
Slika 16. Posledice neurja v osrednjem delu porečja Bolejske konec junija 1994. leta (1 = zemeljski plaz, usad ali posed, 2 = vršaj ali hudourniški nanos, 3 = poškodovani odseki struge ali ceste, 4 = poškodovan ali odnesen most)  
Figure 16. The consequences of the storm which affected the area around the central section of the Bolejska river basin at the end of June 1994 (1 = landslide, subsidence or settling, 2 = lateral moraine or torrential sedimentation, 3 = damaged sections of river bed or road, 4 = damaged or washed-away bridge)
