# POTRES V KOBEJU JANUARJA 1995

## SEIZMOLOŠKE IN SEIZMOTEKTONSKE ZNAČILNOSTI

## The Kobe Earthquake of January 1995

### Seismological and Seismotectonic Characteristics and Ground Behavior

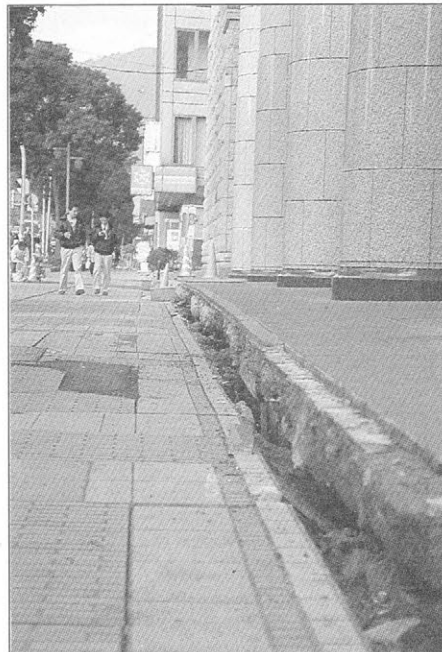
Slika 5. Posedek pločnika ob zgradbi v Sanomiji v osrednjem delu Kobeja (foto J. Lapajne)

Figure 5. Subsidence of road pavement in the Sannomiya district of downtown Kobe (photo J. Lapajne)

usedanja, čeprav so se tla okoli njih marsikje močno posedla. V središču Kobeja so se pločniki in tla okoli mnogih temeljev zgradb na pilotih posedli do nekaj decimetrov (slika 5).

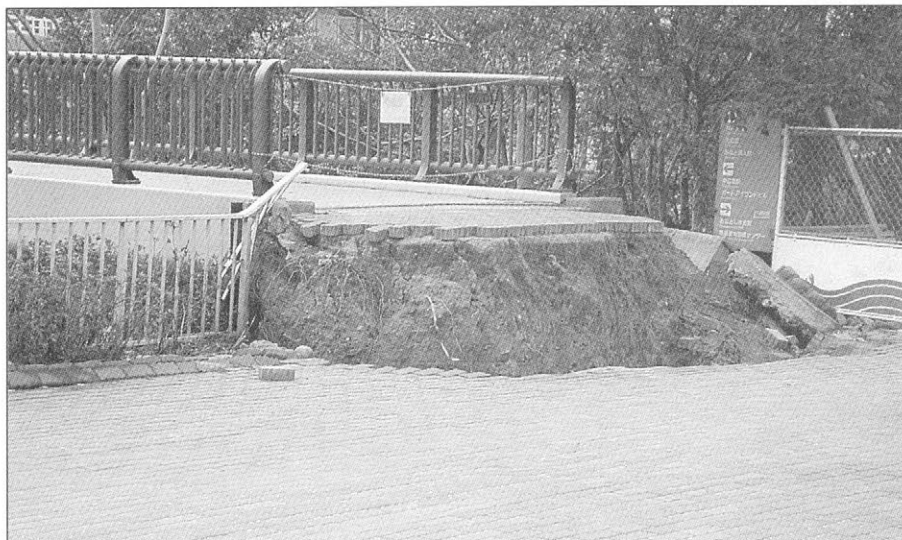
Slika 6. Posedek tal ob mostu na umetno nasutem otoku Portopia (foto J. Lapajne)

Figure 6. Subsidence of the ground adjoining the bridge on the reclaimed island Portopia (photo J. Lapajne)

Posedki tal od 0,5 do 3 m so nastali zaradi likvifikacije na umetno nasutih otokih Rokko in Portopia (10). Slika 6 kaže posedek ob mostu na otoku Portopia, slika 7 pa razsežno deformacijo v tovornem pristanišču na tem otoku. V pristaniščih in vzdolž vodnih kanalov so tudi nastale dolge, bolj ali manj široke razpoke v tleh. Različni posedki tal v parku Higaši Juenči v Sanomiji, ki deloma potekajo v dokaj dolgi ravni črti, so nekatere zavedli, da so objavili časopisno vest, da je tu prelomni

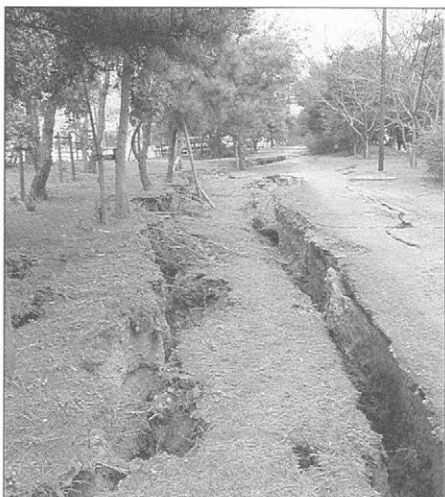
Slika 8. Deformacije tal v parku stanovanjskega naselja v Ažiya-hami (foto J. Lapajne)

Figure 8. Deformation of the ground in the park of the residential area in Ashiya-hama (photo J. Lapajne)

pretrg. Podobni premiki tal, ki niso del prelomnega pretrga, temveč le drugotni pojav, so na tem potresnem območju razmeroma pogost pojav (slika 8).
