# VELIKE POPLAVE IN POVODNJI NA SLOVENSKEM - V., POPLAVE LETA 1972

## The 1972 floods in Slovenia

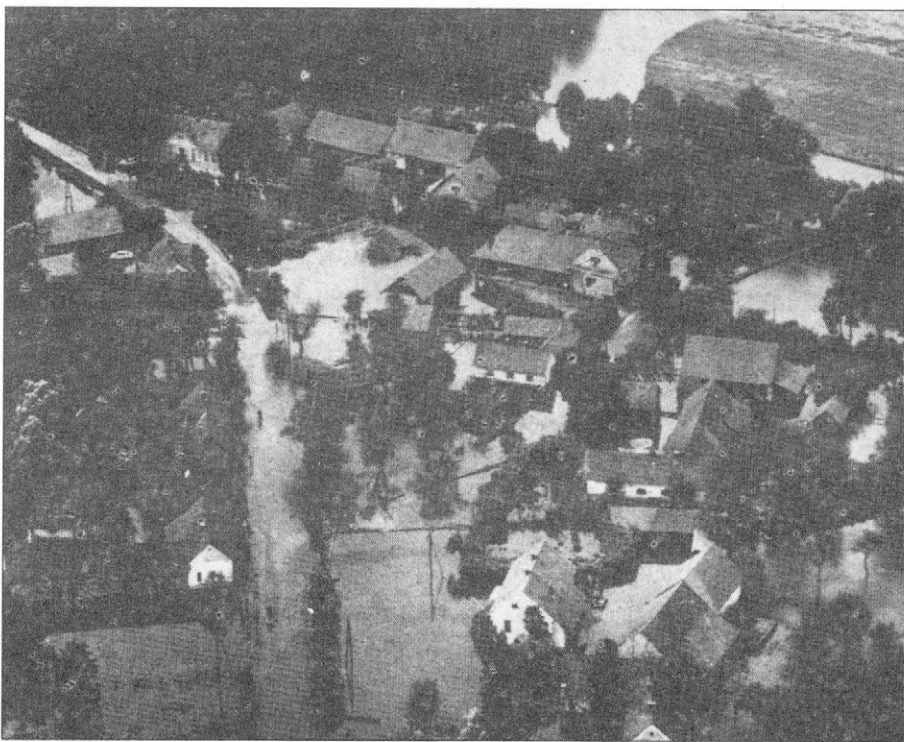
Slika 3. Poplavljenja vasi v bližini Ljutomera, julij 1972 (Foto: D. Modrinjak - Večer)  
Figure 3. Flooded village in the vicinity of Ptuj, July 1972 (D. Modrinjak - Večer)

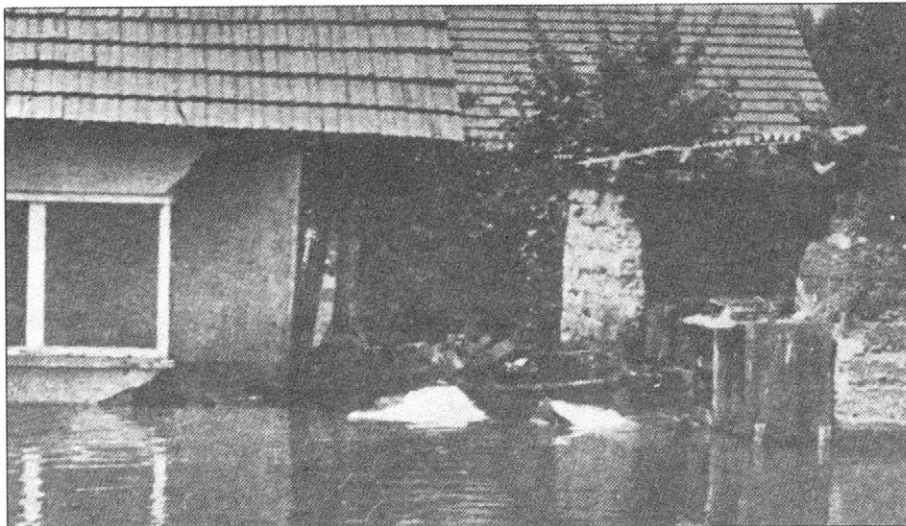
Slika 4. V vasi Mezgovce je zaradi poplavne vode razpadla hiša Lizike Cenar, julij 1972 (Foto: Vrabl – Vestnik)

Figure 4. The house at Mezgovce collapsed during the flood, July 1972 (Vrabl – Vestnik)

Ptuja, kjer je podivjana voda zaradi porušitve zapornice na desnem bregu zalila vasi Mezgovce in Dornava ter porušila nekaj stanovanjskih in gospodarskih poslopij.

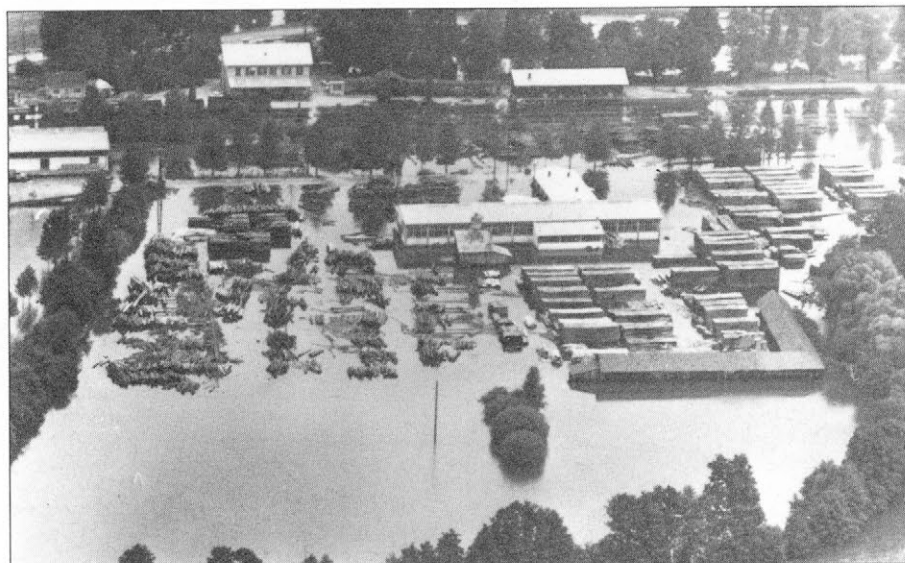
Slika 5. Obrat "Marlesa" v Ljutomeru je popolnoma pod vodo, julij 1972 (Foto: Arhiv – Večer)

Figure 5. Flooded industrial plant "Marles" at Ljutomer, July 1972 (Arhiv – Večer)

Poleg posameznih hiš in naselij je voda zalila in poškodovala tudi nekaj večjih komunalnih naprav (vodovode), vodnospodarskih objektov, predvsem na Muri (nasipi, pregrade, traverze), industrijskih objektov, med njimi lesni obrat Marlesa v Ljutomeru in kmetijsko-industrijski kombinat Pomurka v Murski Soboti.

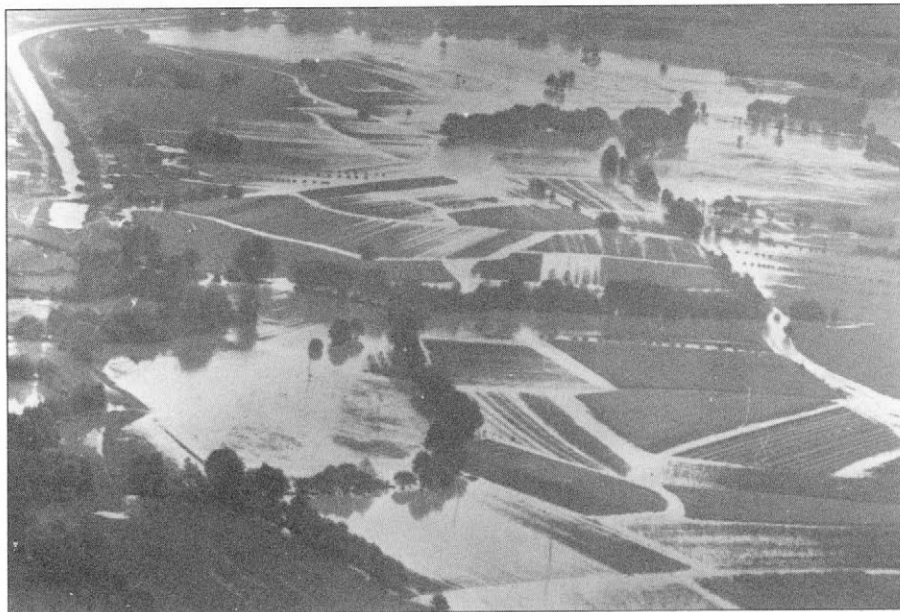
Slika 6. Poplavljeni polja v Prekmurju, julij 1972 (Foto: Arhiv – Večer)

Figure 6. Flooded farm fields in Prekmurje, July 1972 (Arhiv – Večer)

Juljska poplava pa je povzročila ogromno škodo tudi kmetijstvu in Lovski zvezi Prekmurje. Na poplavih površinah so bili povsem uničeni pšenica, krompir ter otava in drugi kmetijski pridelki.

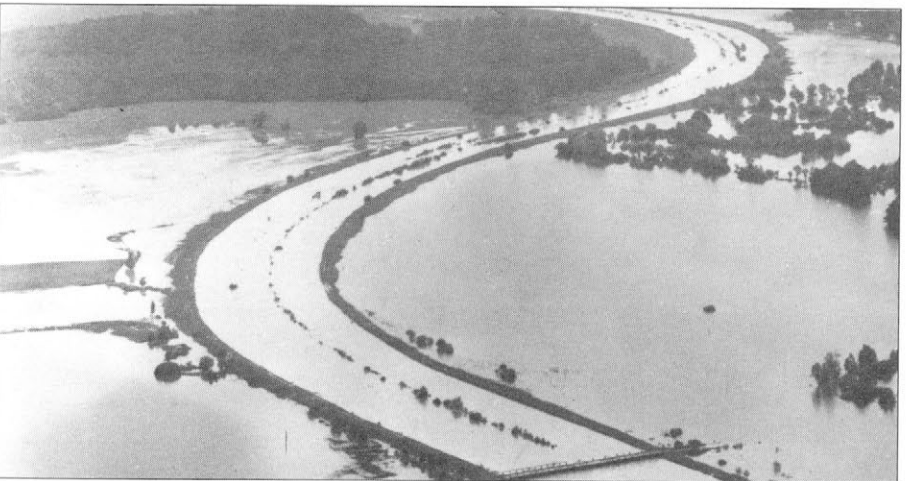
Slika 9. Regulacija Ščavnice ni preprečila poplave, julij 1972 (Foto: Arhiv-Večer)

Figure 9. Floodwater spilled over levees at Ščavnica, July 1971 (Večer newspaper)
