# ZEMELJSKI PLAZ POD KRONOM

Miha Pavšek\*

## Landslide below the village of Krn

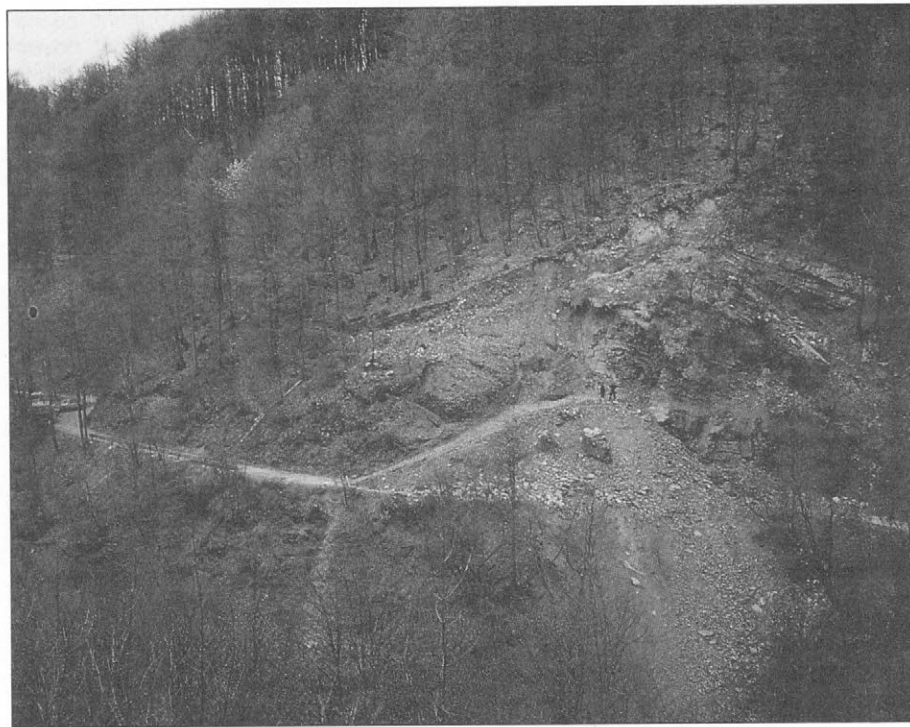
Slika 2. Zemeljski plaz na cesti Vrsno-Krn; pogled na plaz in ožje okoliško območje.  
Figure 2. Landslide on the Vrsno-Krn road – an overview of the endangered area.

stabilnih površinskih kamninskih plasti. Le-te kasneje spolzijo navzdol že ob manjši motnji, ki poruši krhko ravnovesje. Do tega je prišlo tudi v primeru zemeljskega plazu pod vasjo Krn (glej priloženo). S pobočja (naklon prek 50 stopinj) severno od Strinčela (796 m) se je na nadmorski višini okrog 750 m odlomil del flišne hribine (slika 3) in spolzel navzdol ter zasul cesto (slika 2). Odlomljena flišna gmeta je potegnila za seboj še preostalo

Največjo nevarnost po splazitvi je predstavljal desni, nesplazeli del plazu (slika 2), ki je obsegal približno polovico celotne prostornine splazele gmote. V levem delu plazu je bila kamnina bolj pretrta, zato je splazela skoraj vsa predhodno razpokana površinska plast. Na desni strani pa se je del hribine le odlomil od pobočja in zdrsel navzdol po odpornejši plasti (zmik za okrog 3-5 m), zato je ostala ta gmeta v prvotnem stanju (sliki 3 in 5). Ta del plazu je povzročil največ težav pri kasnejši sanaciji. Verjetno je vzrok za to v debelejših in odpornejših apnenčastih plasteh v desnem delu plazu (slika 2), ki so zadržale močnejše plazenje. O večji odpornosti v tem delu pobočja nam pričajo tudi manjše galerije (previsne plasti) le 20 m naprej od plazu, prek katerih teče manjši slapič, ki zbira vode dveh strmejših flišnih grap.

na nekaj večjih skalnih blokov (slika 5). Dostop do zgornjega dela plazu jim je omogočila nekdanja stara cesta do Krna (slika 2), ki so jo le nekoliko razširili. Zaradi varnosti so začeli odstranjevati splazelo kamninsko gradivo z zgornje strani zemeljskega plazu. Gradivo so odlagali pod cesto v grapo. Pri tem so morali

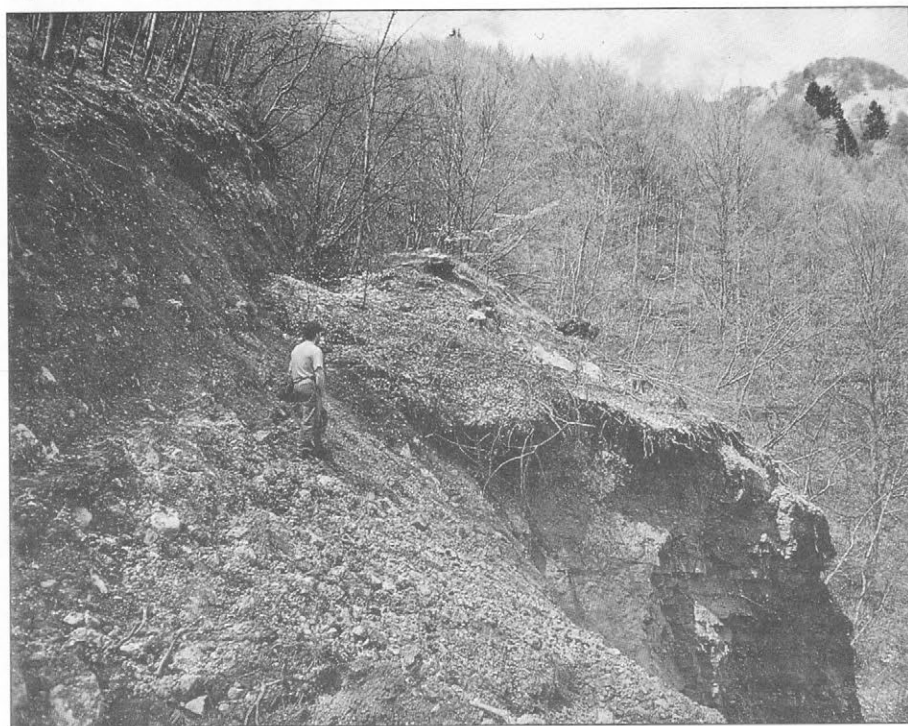
Slika 3. Odlom hribine pod nekdanjo razpoko; del flišne gmote je le spolzel po hribu navzdol.  
Figure 3. A view of the landslide surface. The right side of the landslide just slipped down without changing the existing structure of the land surface.

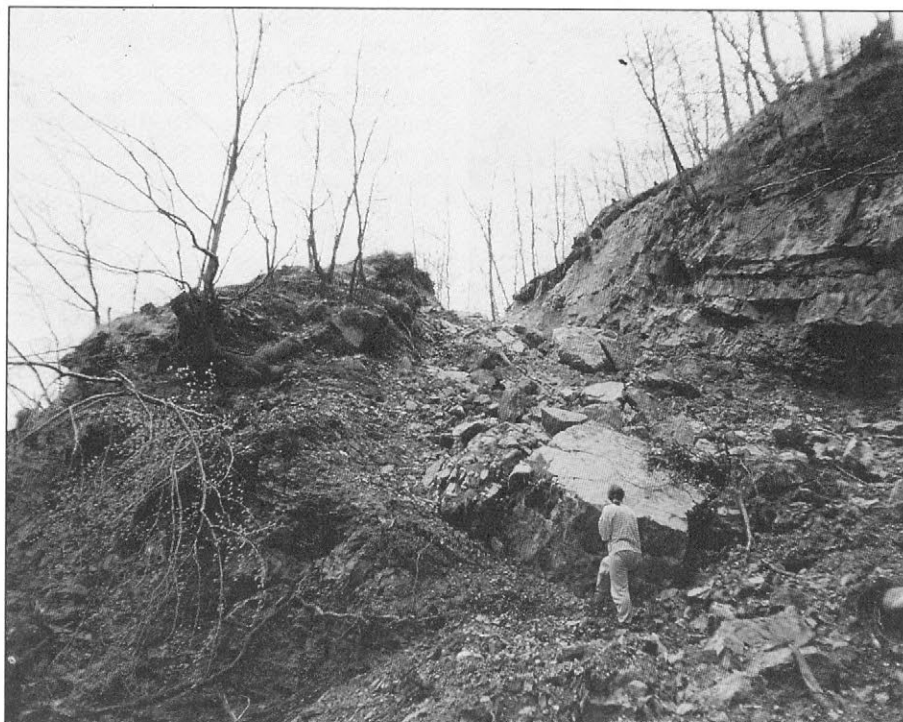
Slika 5. Zgornji desni del plazu, kjer so se odlomili tudi nekateri večji skalni bloki, ki so že del odpornejših apnenčastih plasti.

Figure 5. Larger stone blocks on the upper right side of the landslide are already a part of resistant limestone layers.

kamninsko gradivo vse do naslednje bolj odporne apnenčaste plasti (slika 5), ki je preprečila nadaljnje plazenje. Po ocenah geologov je znašala prostornina splazele gmote okrog 5000 do 10 000 m<sup>3</sup>. Od tega se je le približno četrtnina zaustavila na cesti, preostali del splazele mase pa je nadaljeval pot po strmini pod cesto vse do potoka v grapi.

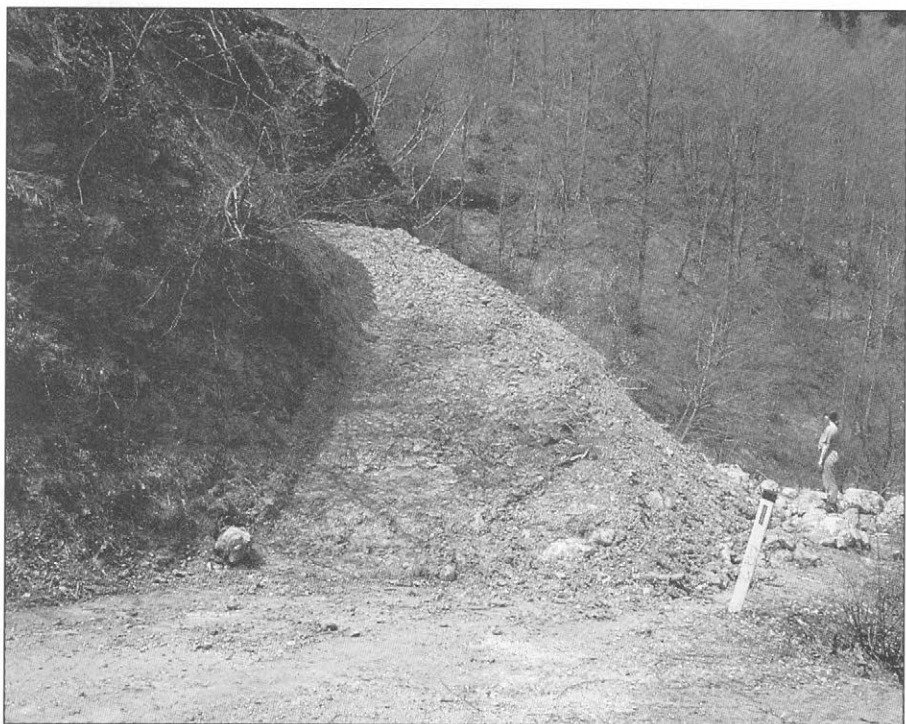
Slika 6. Sanacija zasute ceste je potekala z leve strani plazu, zatem, ko so z miniranjem odstranili še desni, nesplazeli del (v ozadju).

Figure 6. Renovation of the road began with mining on the right side of the landslide (in background) and afterwards with removal of the leftover material.

Sanacijska dela poškodovanega cestišča so potekala v dveh delih. Sprva so hoteli, kot običajno v takih primerih, le odstraniti kamenje in zemljo, ki sta zasula cestišče (slika 6). Ker pa bi jih je pri tem ogrožal desni, nesplazeli del hribine, so se ga najprej lotili z miniranjem. Ob tem so naleteli

paziti, da ne bi preveč zasuli strugo tamkajšnjega potoka in ga s tem celo zajezili. Po miniranju so v nekaj dneh odstranili okrog 14 000 m<sup>3</sup> kamninskega gradiva in utrdili brežino nad cesto. Z deli so končali v petek, 29. 4. 1994, tako da je bila cesta za praznike zopet prevozna. Vsa dela so veljala 1,37 milijona tolarjev,
