# POTRES V KILLARIJU V INDIJI

Miha Tomažević\*

## Killari, India, Earthquake of September 30, 1993

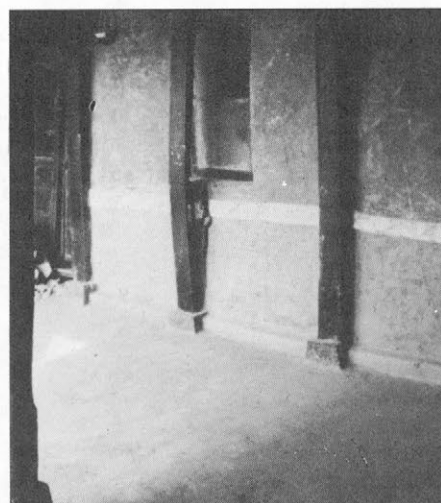
Slika 4. Detalj notranjosti bogatejše hiše z lesenimi okvirji, ki nosijo streho.

Figure 4. Detail from the inside of a rich house with wooden frames, carrying the roof.

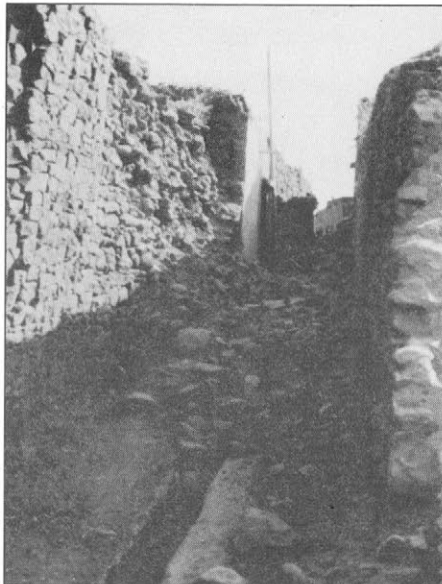
Slika 5. Porušeni zunanji sloj kamnitega zidu je zasul ulico.

Figure 5. Stone wall and its demolished outer layer has filled up the street.

- ločevanje zidov v stikih na vogalih,
- razslojevanje zidov, izbočenje in izpadanje posameznih slojev (slika 5),
- prevrnitev zidov,
- delno ali popolno porušitev hiše, kateri v najožjem, epicentralnem območju ni ubežala pravzaprav niti ena sama hiša (slika 6).

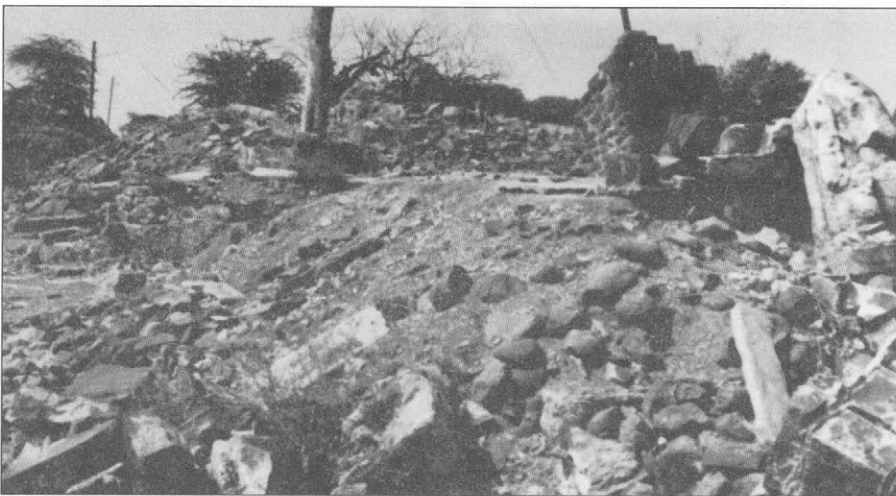
Slika 6. Killari-wadi, strog epicenter potresa. Cela vas, v kateri je umrlo 100 od 566 prebivalcev, je dobesedno zravnana z zemljo. Ostala je le nagnjena "kapelica" sredi vasi.

Figure 6. Killari-wadi, the exact epicentre of the earthquake. The whole village has been levelled to the ground and 100 people died out of 566. Only the chapel, very much inclined, remains in the middle of the village.

Potem ko človek v Killari-wadiju (strogem epicentru – glej sliko 6) in v Killariju vidi velikanske, tudi dva metra debele kupe kamenja, ki so ostali od hiš, ki jim na zunaj ni nič manjkalo, se mu zazdijo sanacijski ukrepi, ki jih izvajajo na poškodovanih hišah, preblagi. Sam pri sebi sem se strinjal z ljudmi, ki ne zaupajo več svojim, čeprav medtem že saniranim kamnitim hišam, in bi se raje vselili v nove, iz zidakov sezidane in z armiranobetonskimi vezmi povezane hiše, katerih po-

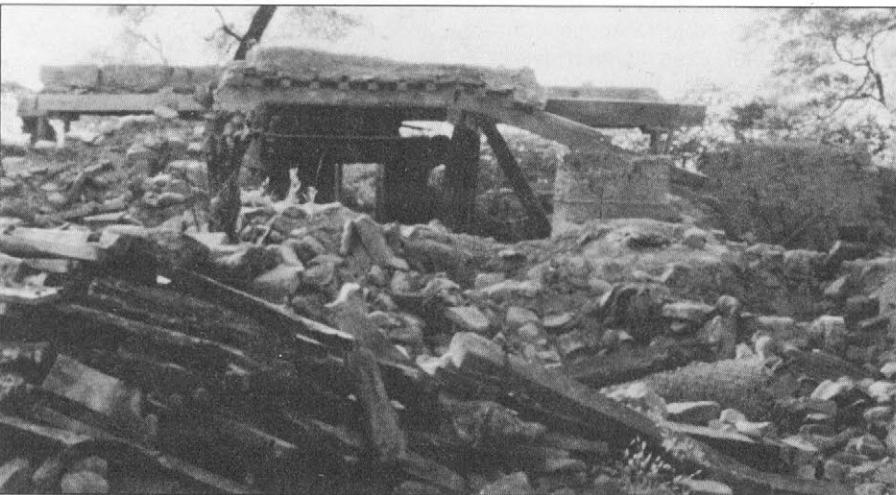
Slika 7. Leseni okviri, ki so obdržali streho tudi po porušitvi zunanjih zidov, so preprečili najhujše.

Figure 7. Wooden framers that supported the roof even after the collapse the of outer walls, have prevented the worst.

Poševnih razpok v zidovih ni bilo opaziti, saj zasnova hiš ni dovoljevala, da bi se strižna nosilnost zidovja izkoristila v celoti. Kot je videti, so večino žrtev povzročile težke strehe z debelim zemeljskim nasutjem, ki so se zrušile na speče ljudi. V primerih, ko so bile strehe podprte z lesenimi okviri, stebri in tramovi, so stanovalci ušli smrti, saj so se zidovi sicer porušili, toda navzven, streha pa je, pod-

prta z okvirom, obstala (slika 7). Razmeroma dobro so jo odnesle tudi hiše, pri katerih je bil zunanji sloj kamnitega zidu sezidan iz obdelanega kamna v dobri mali (slika 8).

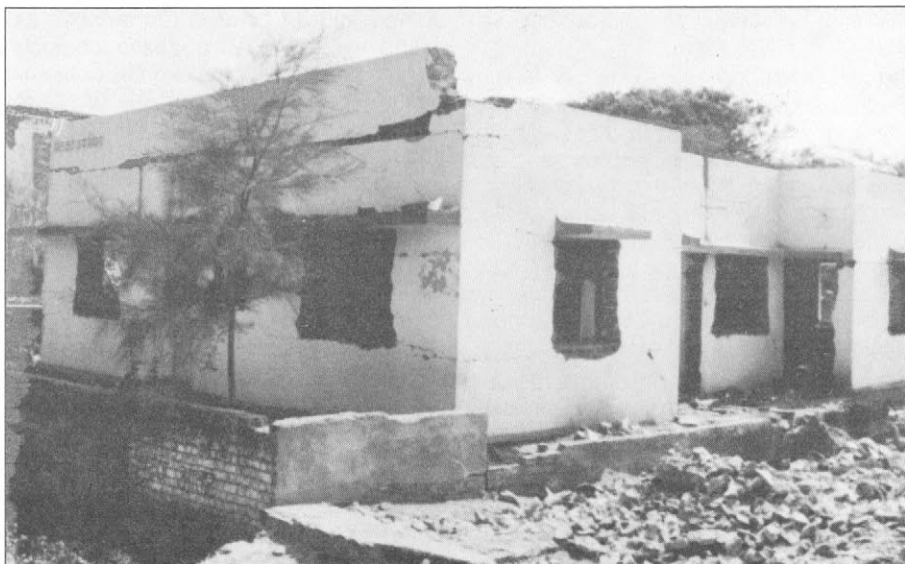
Slika 10. Slabše jo je odnesla iz opeke sezidana šola v Killariju. Opeka in malta sta slabi, zidnih vezi pa tudi ni videti.

Figure 10. School in Killari built out of bricks was severely damaged. Bricks and mortar are low quality, wall binding is missing.

dobro, če le ni bilo zagrešenih večjih napak pri gradnji (sliki 9 in 10).

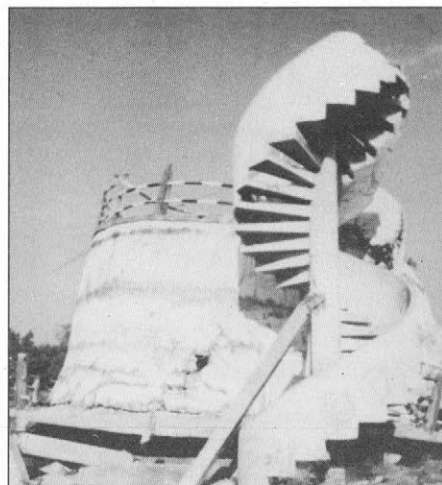
Slika 12. Vodni stolp v vasi Kawatha se je porušil zaradi torzijskih nihanj.

Figure 12. Water tower in the village of Kawatha collapsed due to high torsion oscillations.

Inženirskih konstrukcij tudi ni veliko. Pozornost zbudijo armiranobetonski vodohrani, tj. vodni zbiralniki prostornine med 40 in 120 m<sup>3</sup>, ki jih ima skoraj vsaka vas. Večina zbiralnikov, tudi tisti na epicentralnem območju, je preživela potres le z malo, ali pa celo brez poškodb (slika 11). Porušil se je le zbiralnik v vasi Kawatha, pri katerem poškodbe in pomiki kažejo, da je do porušitve prišlo zaradi torzijskih nihanj konstrukcije (slika 12).

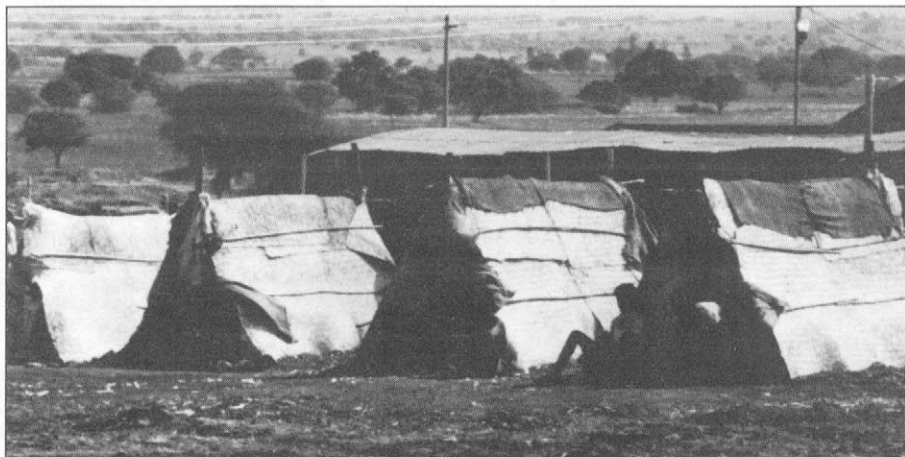
Slika 13. Začasna bivališča ljudi, ki jim je potres uničil domove. Za šotori so vidna bivališča iz valovite pločevine.

Figure 13. Temporary dwellings for villagers whose homes were destroyed by earthquake. Behind the tents are dwellings made from corrugated sheet metal.

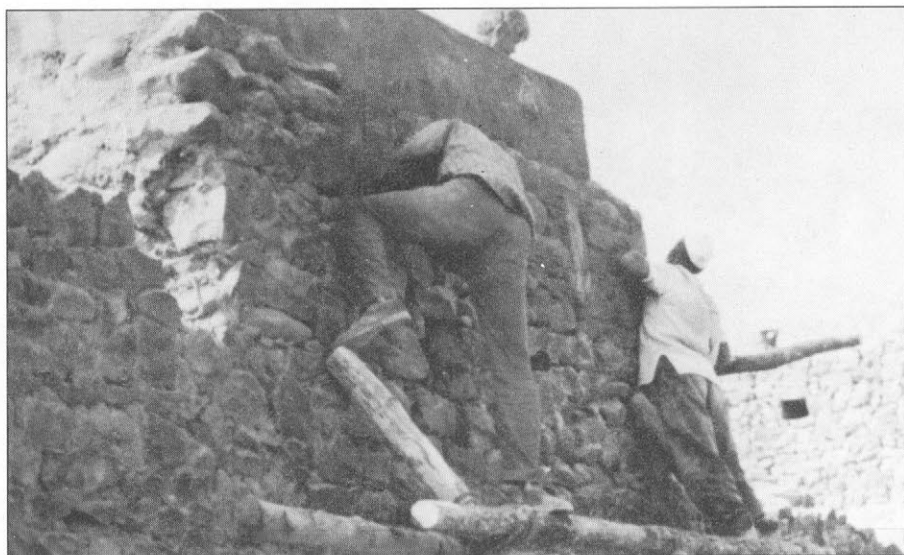
Slika 17. Povezovanje poškodovane hiše z mrežo v višini stropa.

Figure 17. Binding of a damaged house with a wire mesh at the height of the ceiling.

- Povezovanje zidov na vogalih in v višini strehe. Povezovanje v Indiji izvajajo tako, da z žebli pritrjujejo na zunanji strani zidu po celem obsegu hiše 45 do 60 cm široko jekleno mrežo, ki jo omečejo s 3 cm debelim cementnim ometom (slika 17). Parapetni zid nad streho prekrijejo z žično mrežo in ravno tako omečejo s cementno

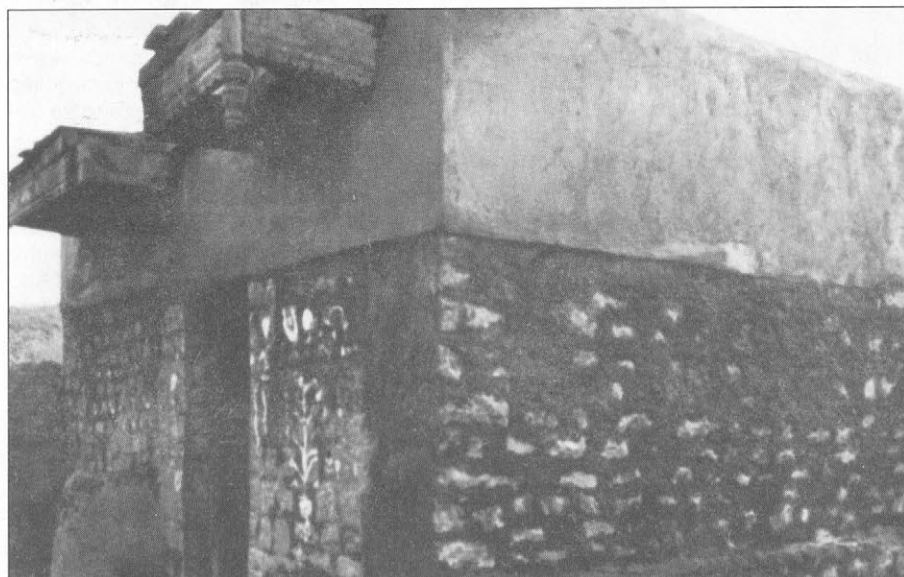
Slika 18. Izgled sanirane hiše z vencem, armirano - cementno oblogo, ki povezuje zidovje.

Figure 18. New look of a restored house with a crown and reinforced cement lining binding the walls.

malto, kar še dodatno poveže zidove (slika 18).
