# SANACIJA ŠKODE, KI JO JE POVZROČILA VODNA UJMA LETA 1990 NA OBMOČJU KAMNIŠKE BISTRICE

Aleš Klabus\*

## Aleš Klabus Sanation measures after the floods in November 1990 in the torrent area of Kamniška Bistrica

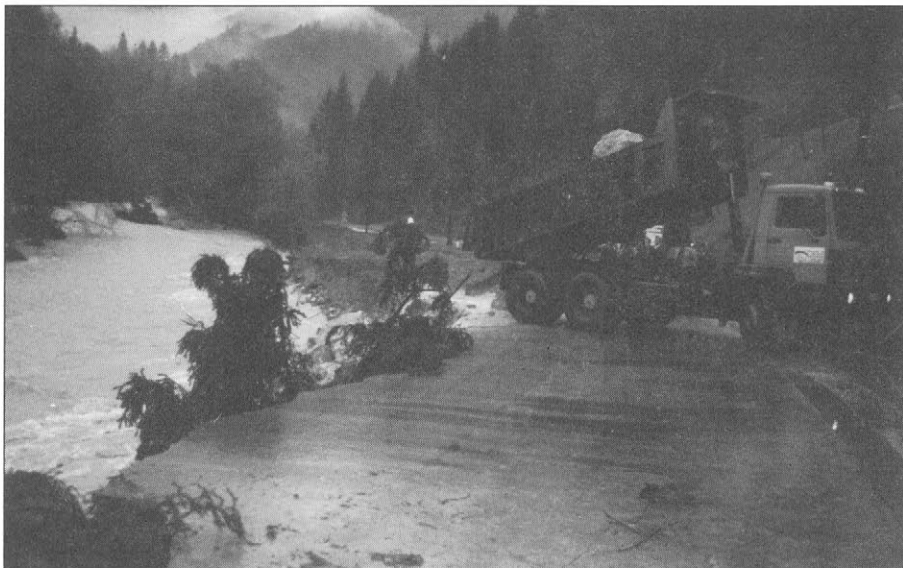
Slika 2. Kamniška Bistrica je poškodovala cesto Kamnik–Kamniška Bistrica. Začasno nasipavanje kamnometov, da bi zaustavili povečevanje zajede.

Figure 2. High waters of Kamniška Bistrica damaged the Kamnik–Kamniška Bistrica road. Rocks

Iz struge Kamniške Bistrice smo izkopali in odpeljali na tisoče kubikov naplavin (okrog 20 000 m<sup>3</sup>), odstranjevali smo tudi podrti drevje in panje. Na odsekih, kjer je bila zaradi spodjedanja ogrožena cesta, smo začasno navozili več sto kubikov skal (v obliki kamnometov). Kasneje so bile skale uporabljene za izgradnjo načrtovanih objektov – obrežnih zavarovanj in jezbic.

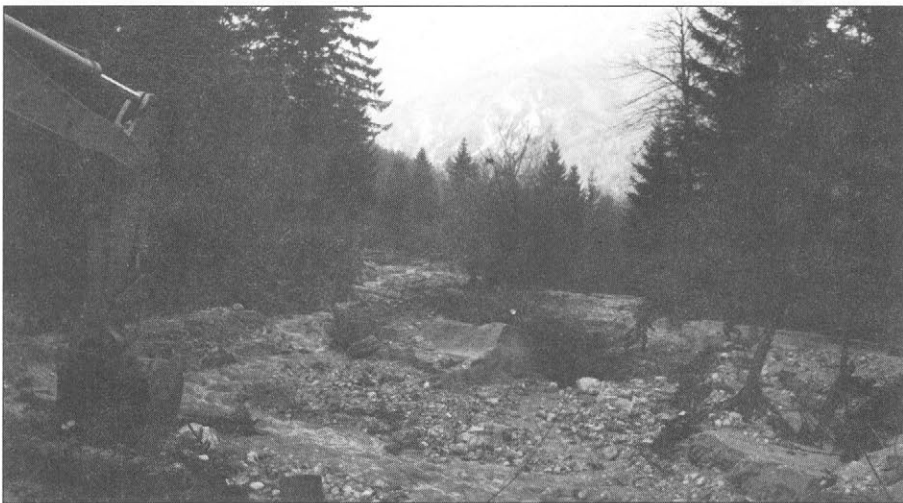
Slika 3. Razdejana struga Bistričice – prvo intervencijsko čiščenje struge.

Figure 3. evastated river bed of the Bistričica – first intervention cleaning of the river bed.

Na *Bistričici* je bilo potrebno poleg čiščenja in oblikovanja struge izprazniti popolnoma zapolnjen zaplavni prostor stare pregrade v Klemenčevem. Obstajala je namreč nevarnost sproženja velikih plazov v zaledju, kar bi zaradi velikanskih količin plavin ogrozilo celotno dolino. Izpraznjen zaplavni prostor bi velik del teh plavin zadržal. Odkopali smo okrog 22000 m<sup>3</sup> materiala (in ga večino tudi odpeljali). Skozi celotno dolino Bistričice smo v prvi fazi uredili vsaj zasilno prevozno cesto, saj je ostalo po ujmi več zaselkov v zaledju brez povezave z dolino. Vzporedno smo pričeli gradbeni dela na odseku struge skozi zaselek Klemenčevo, ki je zaradi uvajalnega položaja ključni in najkritičnejši odsek celotne ureditve struge. Že v letu 1991 smo zgradili dve večji zaplavno-ustalitveni pregradi (tudi z uvajalno funkcijo), ustalitveni prag, nov most na mestu odplavljenega in zavarovali strugo na krajšem odseku (slika 4). S temi objekti in z izpraznitvijo zaplavnega prostora stare pregrade je bila močno zmanjšana nevarnost, da bi ponovni hudourniški izbruhi ogrozili nižje ležeče predele doline.

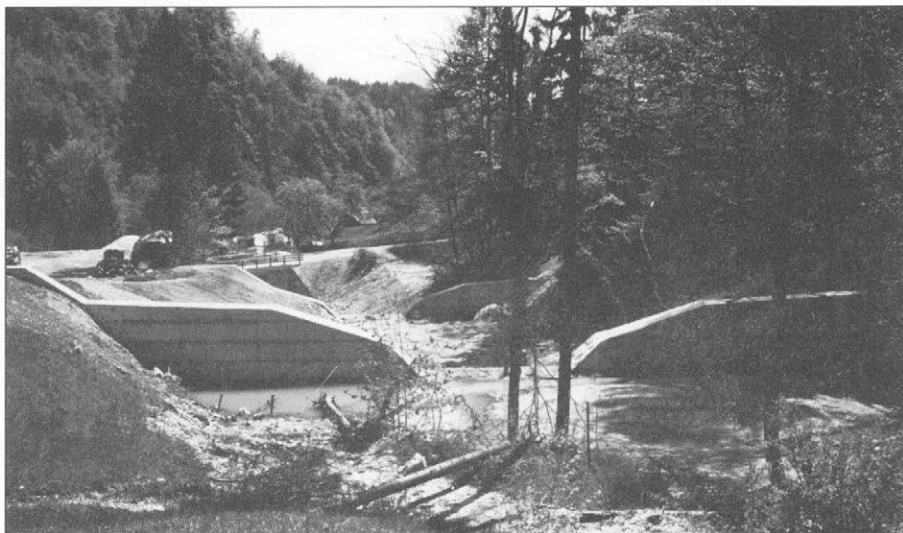
*Slika 4. Bistričica v Klemenčevem – sistem zaplavno-ustalitvenih objektov in nov most na mestu odnešenega. Brežine je potrebno še ozeleniti.*

*Figure 4. Bistričica in Klemečevo – system of consolidation dams and new bridge built in the place of the destroyed one.*
