# SANACIJA ŠKODE, KI JO JE POVZROČILA VODNA UJMA LETA 1990 NA OBMOČJU ZGORNJE DRAVE

## Restoration measures after the flood 1990 in the torrential part of the upper drava valley

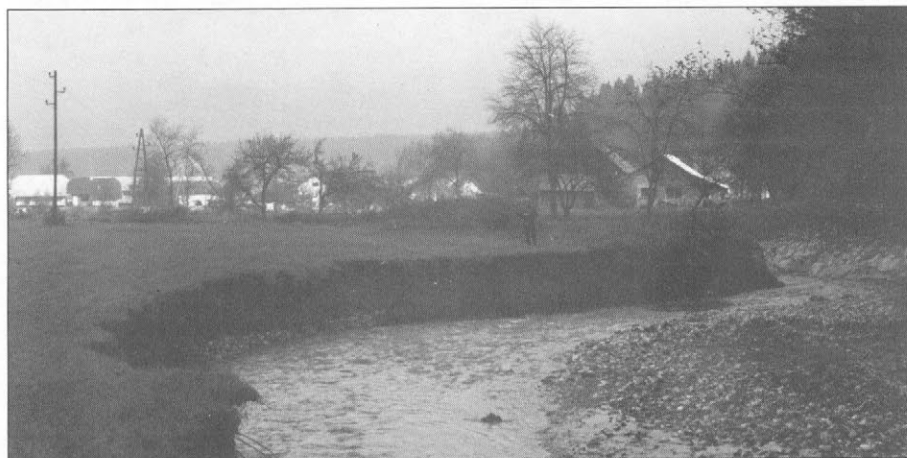
Ob visokih vodah 1. novembra 1990 so bile daleč največje poškodbe na Suhodolnici. V Podgorju je bilo razkopano več 100 m strug (slika 1). Odnoslo je daljši odsek lokalne ceste in most na cesti v dolino Velunje, poplavilo je veliko stanovanjskih hiš, zelo so bile prizadete kmetijske površine. Podobno stanje je bilo po vsej dolini. Škoda je bila večja na območju Druškovičeve žage, kjer je odneslo lesen jez in so hudourne vode pustile za sabo pravo razdejanje. Poleg večjega števila lokalnih zajed in zasutja profilov strug so bile obsežnejše poškodbe tudi na desnem pritoku Razbornica, predvsem na dveh odsekih.

Slika 1. Podgorje – nad 10 m dolga zajeda Suhodolnice v kulturno zemljišče. (Foto: Z. Fujs).

Figure 1. Podgorje – above the 10 m long notch on the Suhodolnica where the land was washed away. (Photo: Z. Fujs).

Na Suhodolnici v Podgorju smo 290 m struge uredili z zidovi iz kamna v betonu in z oblogami iz kamna, dno struge pa ustalili s pragovi. Gorvodno od Podgorja smo urejali strugo na dvanajstih odsekih, večje ureditve so bile izvedene na območju gostilne Kovač nad Podgorjem

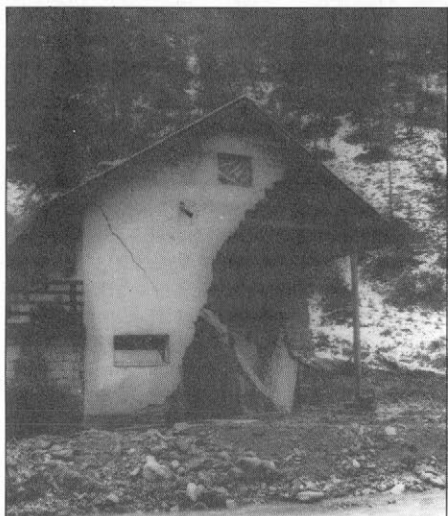
Po visokih vodah 1. novembra 1990 je bilo v povodju Javorskega potoka katastrofalno stanje. Od Črne proti Drolu je bila zasuta struga in poplavljen pribrežna zemljišča in delno tudi ceste, nastale so tudi večje zajede, ogroženih in celo uničenih je bilo več stanovanjskih hiš in poslopij (slika 3). Od Drola gorvodno je bila struga na dolžini več sto metrov zasuta z naplavinami, cesta pa na več odsekih razdrta in odplavljena.

Slika 3. Javorski potok. Drolovo domačijo so po neurju morali porušiti. (Foto: arhiv KS Črna).

Figure 3. Javorski potok. The Drol farmstead had to be pulled down after the storm. (Photo: KS ČRNA archive).

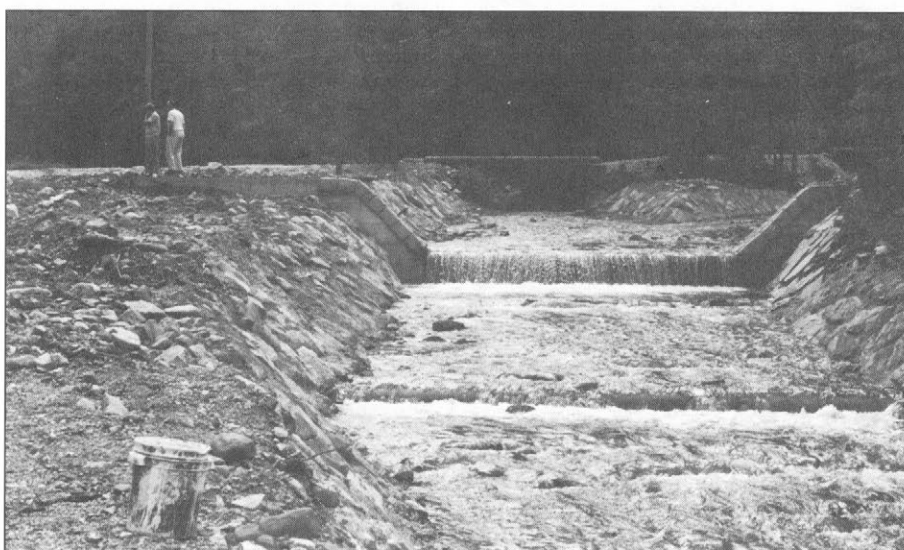
Slika 4. Ureditve Javorskega potoka leto po ujmi. (Foto: Z. Fujs).

Figure 4. The restored Javorski potok one year after the damage. (Photo: Z. Fujs).

Na Javorskem potoku od Črne do Drola smo urejali strugo predvsem na naslednjih odsekih: za avtobusno postajo v Črni (80 m), pod Pušnikom (140 m), pri hišah Sp. Javorje 19 a in 19 b (65 m), pod avtoodpadom (210 m), pod Drolom (170 m) in pri Drolu (250 m) (slika 4).
