# NEURJE 5. IN 6. DECEMBRA 1992 V ZGORNJI MEŽIŠKI DOLINI

Ivan Gams\*

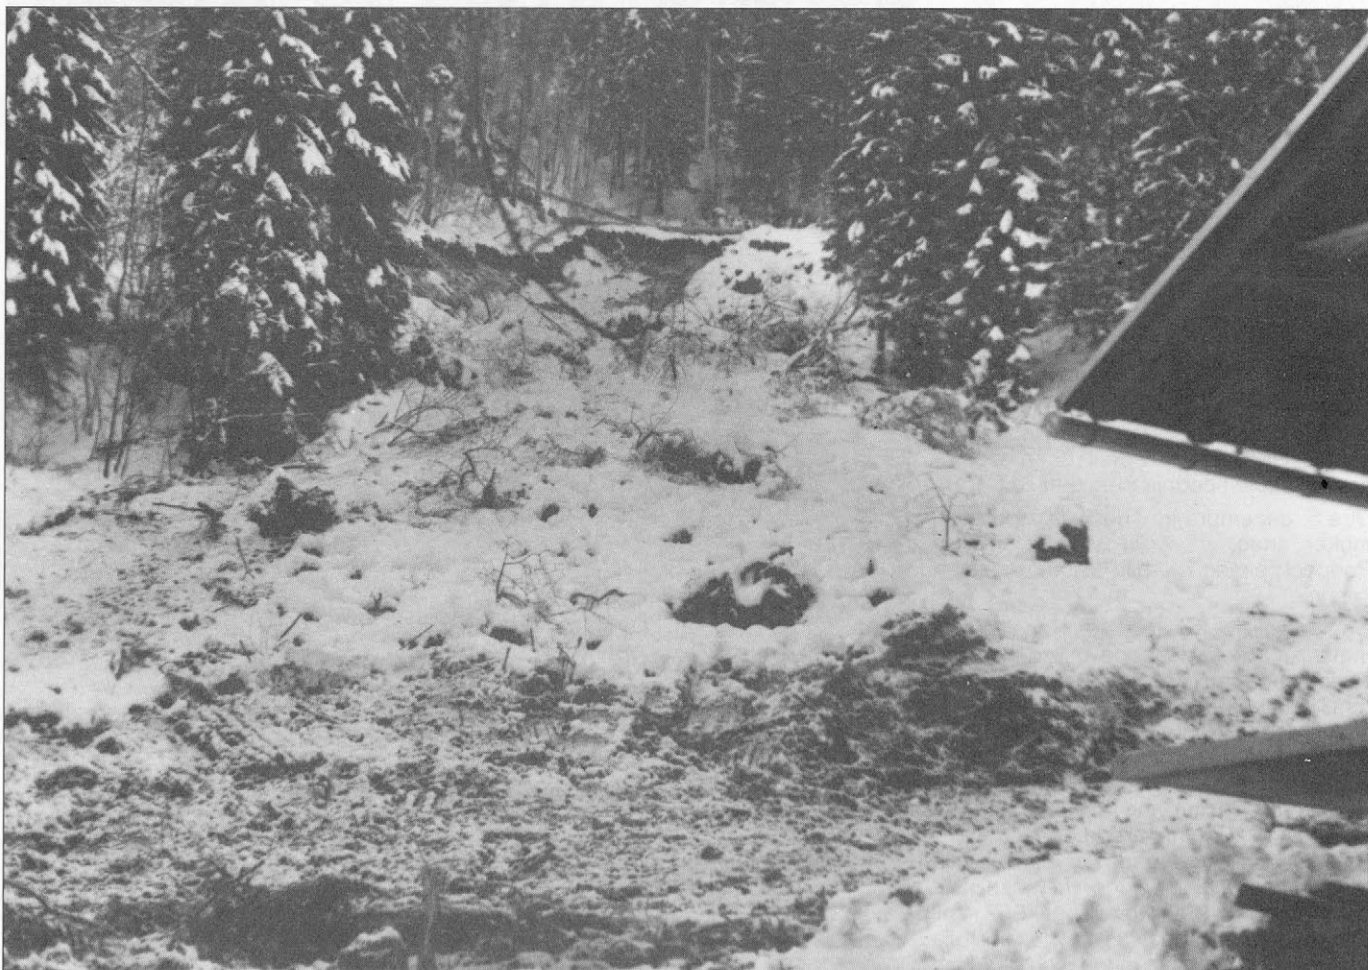
Slika 1. Zemeljski tok pri Božičku, katerega ogelno streho je videti na desni strani fotografije. Kasneje zapadli snega prekriva grudasto sestavo plazovine. To na spodnjem robu fotografije so delno odstranili.

64 Domačine v domu je v nedeljo, 7. decembra, ob 4. uri zjutraj prebudilo pokanje. Povzročila ga je smreka, ki je na robu polzeče zemeljske gmote preklanjala streho. Bočna stena je vzdržala, ker je zemljina polzela dokaj vzporedno z daljšo stranjo hiše. Začetek polzenja ni znan. Domačini pravijo, da se je zaustavilo popoldne, in sicer na spodnjem robu, ki je 10 do 20 m nižje hiše. Ne vemo sicer, ali je bilo začetno plazenje hitrejše in se je upočasnilo kasneje. Ker na površju ni večjih razpok, pa lahko sklepamo na počasno plazenje. Ta tip plazov bi torej lahko prišli prejšnjemu gruščnatemu toku kot k pravemu zemeljskemu plazju (o imenu gl. 2).

Že v ranih urah so okoliški domačini in organizirana reševalna služba pričeli odvažati plazovino, ki je pritiskala na hišo, in odstranili podrti drevesa. Občinski štab za civilno zaščito je ljudi iz Božičkovega doma evakuiral. Čez dva tedna so se pričeli počasi vračati. V okviru prvega saniranja so napravili tudi delno drenažo plazju.

Nad gospodarskim poslopjem je odkopana golica na spodnjem koncu pomola, ki se razteza navzgor po polici. Razkriti so premešani lapornati in gruščanti sedimenti. Kažejo, da je pomol nastal ob zemeljskem plazju v preteklosti. Nekaj gruščnatega in lapornatega gradiva so starejši zemeljski plazovi, zemeljski tokovi in hudourniške vode razsule okoli sto metrov dalje po dnu doline pod Božičkom.

Ker se domačini večidel ne ukvarjajo več s kmetijstvom, je omenjeno polico že precej prerasla hosta in drevje, ki je dodatno otežilo podlago. Na vrhu zemeljskega toka so se drevesa le nagnila, nižje pa prevrnila. Plaz je dolg okoli 150 m, spodnja širina pri cesti je okoli 30 do 40 m.

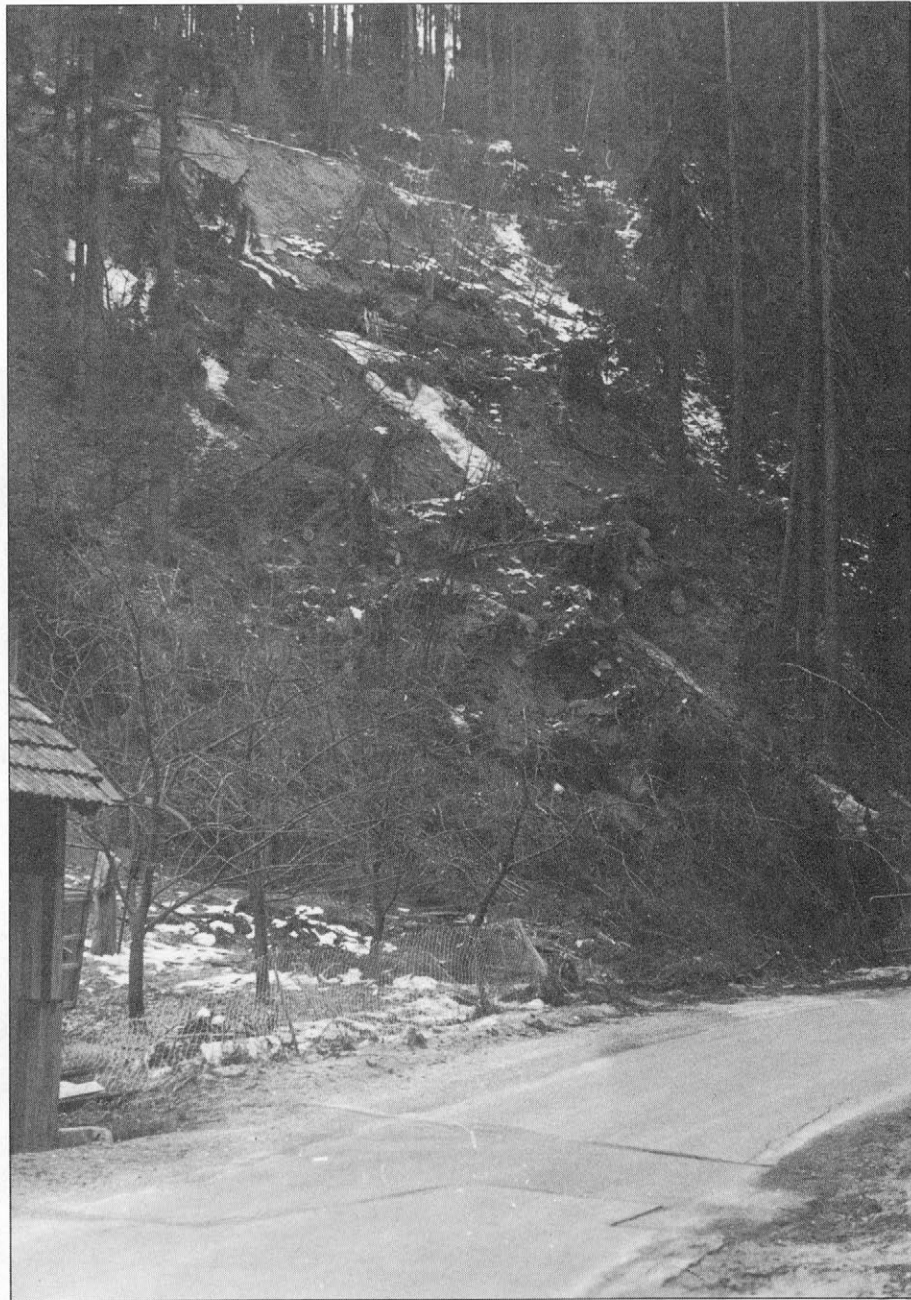
Slika 2. Zemeljski plaz pri Miklavževem na Prevaljah potem, ko so odstranili podrta drevesa. Ob zgornjem robu je viden pobočni grušč v odlomni steni pod gozdnoc esto na pobočju. Na spodnjem robu je del ogrožene ceste, ki povezuje Leše z Prevaljami.

Genetsko je zanimiv tudi zemeljski plaz na južnem robu naselja Prevalje v končnem jarku potoka iz Leš pri hiši Miklavževu (Glavarsko, št. 4). Potok drenira del t. i. terciarne leške sinklinale, v katerem so v preteklem stoletju v enem največjih rudnikov na Slovenskem, rudniku Leše, kopali rjavi premog. Potok iz Leš prebija hribe iz t. i. guštanjskega kristalnika, največ kremenovo-sericitnega filita. Probojna dolina mora biti mlada, saj ima grapa zelo strma pobočja, ki jih visoke vode često izpodjedajo, da se preperelina poseda v dno. Že na začetku grape, nedaleč od gostilne v Lešah, hišna št. 1, je nedavni usad nagnil gozdni kompleks, da so ga morali požagati. Na koncu, na robu naselja Prevalje, strmo desno pobočje prekriva preperelina. Po geološki karti je iz filitodnih skrilavcev (4). Po nalivih je tu 5. decembra zemeljski plaz, dolg okoli 100 in spodaj širok 15 do 20 m, zdrsnil v dno grape pri mostu. Visoke smreke na spodnjem koncu plazju so padle prek potoka in prek asfaltne ceste Leše-Mežica, ki je na nasprotni strani, ter se naslonile na tamkajšnje pobočje. Plaz je prekinil promet, ki ga je že v dopoldanskih urah obnovila skupina iz Mežice v organizaciji občinskega štaba civilne zaščite. (slika 2)

Na vrhu plazju je v 2 do 3 m visoki odlomni steni razkrit antropogeno nasut grušč. Sem so ga nasuli, ko so zgradili pobočno cesto, ki pelje iz dna doline leškega potoka do novih domov na pobočju nad Prevaljami. Sredi plazju je od te, v osnovi gozdne ceste speljal cestni odcep lastnik sosednje hiše in pri tem razsul po pobočju dodatni grušč. V odlomni steni je bil v suhi zimi razkrit otok vlažne zemlje, skozi katero se po dežju pretaka tok talne vode s pobočja nad gozdno cesto. Pred dvema letoma so nad to žilo v cestišče vgradili večjo betonsko cev za prepust vode, ki je po dežju pritekala po daljšem jarku ob cesti. Iz varnostnih razlogov so položili po pobočju nižje prepusta iz betonskih komadov sestavljeno korito, ki se je končalo na začetku spodnje tretjine plazju. Tu je voda ponikala v pobočni grušč, ob visokem stanju pa erodirala površje. Pobočni grušč, ki ga je zajel plaz, so obtežile do 30 m visoke smreke. Narejeno je bilo torej vse, da se zemeljski plaz mora sprožiti. Zadnji sunek je dalo deževje, med katerim so na postaji Mežica med 7. uro 5. decembra in 7. uro 6. decembra namerili 76,8 mm padavin.
