# ZEMELJSKI PLAZOVI JESENI 1992 V ZAGORSKI OBČINI

Vesna Kralj\*

## Landslides in Zagorje Municipality in Autumn 1992

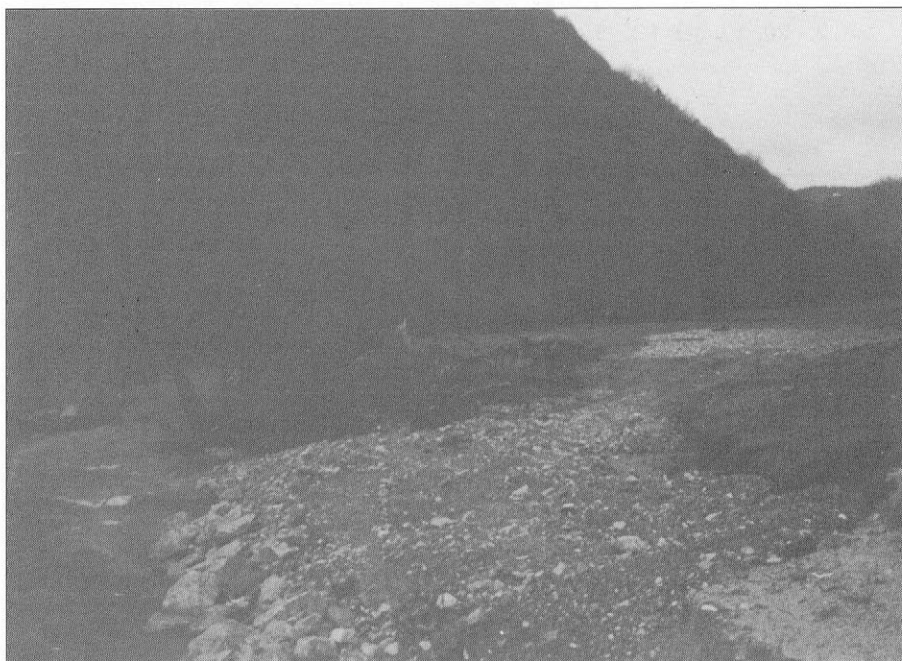
Močno narasel potok Ribnik je poplavljal del naselja Kisovec. Tudi potok Medija je v svojem zgornjem toku poplavljal cesto Razpotje–Kolovrat in jo na več mestih močno poškodoval; ponekod je dele cestišča kar odnesel. V spodnjem toku je Medija pri podjetju IGM zamašila strugo pod mostom. Treba jo je bilo očistiti, kar so uspešno opravili krajevni gasilci. Poplavljen je bila tudi cesta Zagorje–Mošenik. Med Mlinšami in Razpotjem se je po deževju sprožilo na lokalno cesto več udorov zemlje. Pobočje je zelo strmo, porašča ga nizko drevje in grmovje. Več usadov je bilo tudi na drugi strani doline ob Kandrščici; enega od teh vidimo na sliki 1.

Slika 1. Eden od mnogih usadov med Mlinšami in Izlakami.
