# POTRES 11. MARCA 1992 NA OBMOČJU VRHNIKE

Renato Vidrih\*, Ina Cencić\*\*, Matjaž Godec\*\*\*

## The Earthquake on March 11, 1992, in the Vrhnika Area

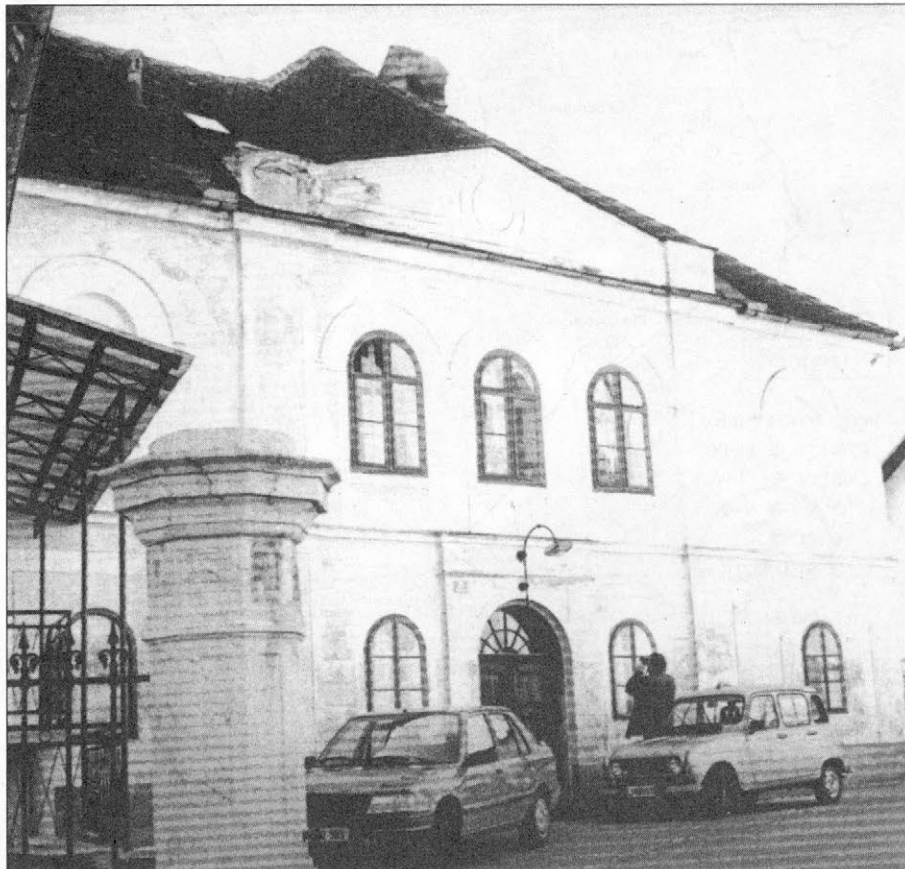
Najhujše poškodbe pa smo zabeležili na župnišču v Vrhniku. Župnišče (slika 4) je starejši, okoli 200 let star objekt. Polovica objekta je podkletena, kletni stropi so obokani, stropi pa leseni. Ostrešje je leseno, kritina pa bobrovec. Zidovi so iz neobdelanega kamna. Objekt leži na rahli vzpetini, ki jo sestavljajo apneneci. Med potresom je prišlo do odpadanja dela štukature nad vhodnimi vrati (slika 5).

Slika 4. Župnišče v Vrhniku. Okoli 200 let star objekt se je različno stresel, zato so nastale manjše poškodbe. (Foto: R. Vidrih).

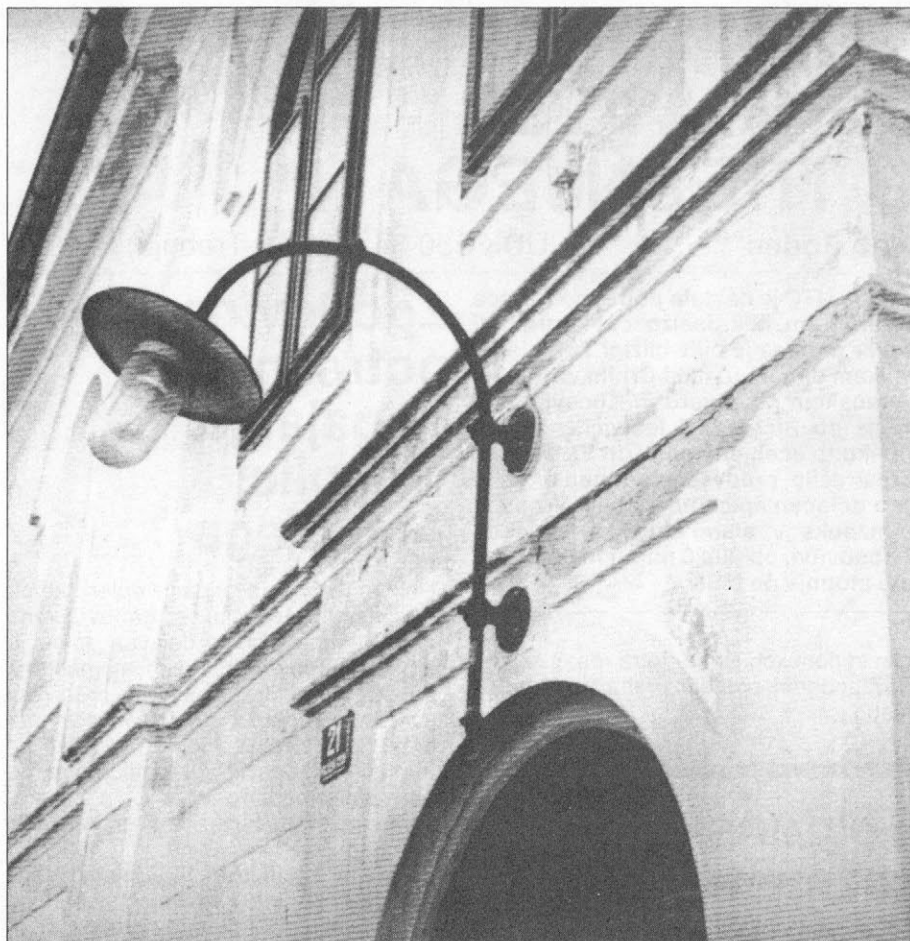
Slika 5. Med potresom je odpadel del štukature nad vhodnimi vrati. (Foto: R. Vidrih).

vicarage in Vrhnika, where parts of the stucco above the entrance door crumbled off. There was also some lesser damage in Kamnik pod Krimom.
