# POTRES 11. JUNIJA 1992 NA OBMOČJU TREBNJEGA

Renato Vidrih\*, Ina Cencić\*\*, Matjaž Godec\*\*\*

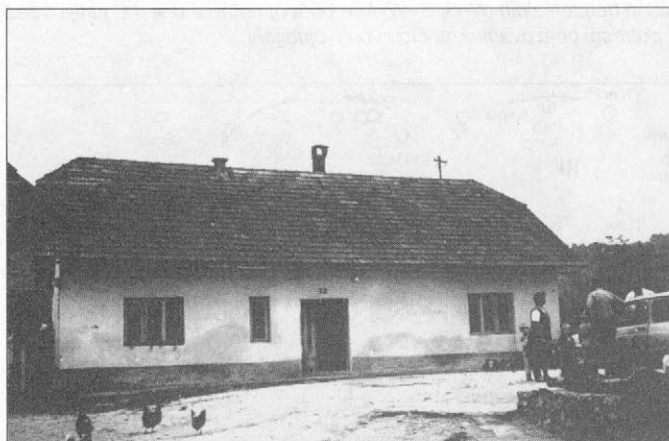
Slika 5. Pregled na stanovanjsko hišo v Vrbovcu. Hiša je bila vzdrževana, omet in streha obnovljena. (Foto: R. Vidrih).

poškodovano stanovanjsko hišo, zgrajeno pred II. svetovno vojno (slika 5). Takšnih je še zmeraj precej objektov na slovenskem podeželju.

Gre za pritlično stanovanjsko hišo s tlorisno površino okrog 120 m<sup>2</sup>. Zidovi so deloma iz obdelanega kamna, deloma iz opeke. Stropi so leseni s težkimi vložki. Streha je masivna (cementni strešniki).

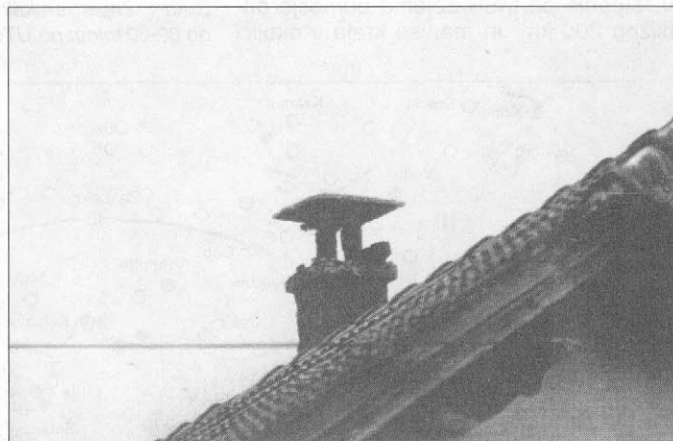
Slika 6. Pogled na delno odlomljen dimnik. Med potresom se je dimnik zasukal za 40°. (Foto: M. Godec).

Poškodbe so klasične, kot pač pri stanovanjskih hišah, ki nimajo nobene povezave med posameznimi konstruktivnimi elementi. Zidovi so delovali vsak zase, zato so se pojavile obsežne razpoke na skoraj vseh stikih zidov in stropne konstrukcije (slika 7). Poškodovan je bil tudi dimnik. Odlomljeni deli dimnika so ponekod rahlo poškodovali streho. Na sliki 6 je prikazan delni odlom dimnika, ki ga je ob potresu tudi zasukalo za 40°.

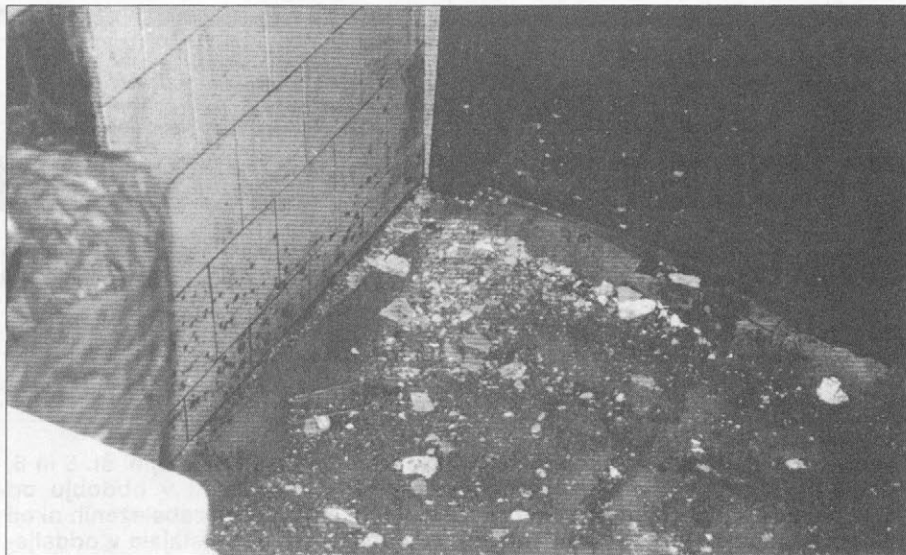
Slika 10. Pogled na odpadle večje kose ometa, ki so ležali vsepovsod po tleh objekta. (Foto: R. Vidrih).

Na slikah 8 in 9 so prikazane globoke razpoke na vogalnem stiku dveh zidov. Vsepovsod po tleh so ležali večji kosi odpadlega ometa (slika 10).
