PREGLED POŠKODB OB POTRESIH LETA 1998 IN 2004 V ZGORNJEM POSOČJU

A survey of damage caused by the 1998 and 2004 earthquakes in the Upper Soča Valley

Matjaž Godec*, Barbara Šket-Motnikar**, Renato Vidrih***, Polona Zupancič****
UDK 699.841(497.4Posočje)“1998+2004”

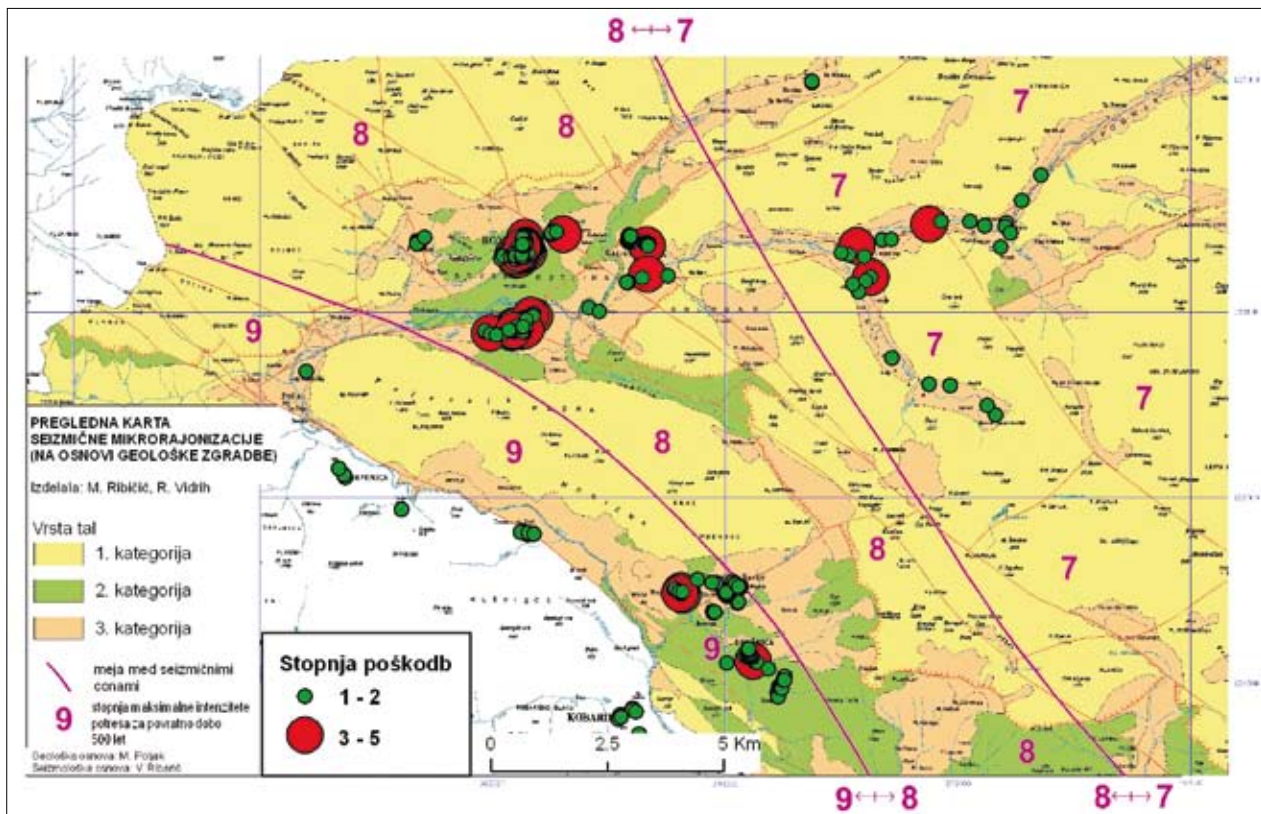
Slika 3. Karta potresne mikrorajonizacije in lokacije objektov, ki so bili poškodovani pri obeh potresih (čeprav so bili obnovljeni in ojačeni po potresu leta 1998).

Figure 3. General map of seismic microzonation and locations of buildings which suffered damage during both earthquakes (despite being strengthened after 1998).
