# POTRES 26. DECEMBRA 2003 V IRANU

## The 26 December 2003 Earthquake in Iran

Renato Vidrih \*, Matjaž Godec \*\* UDK 550.34(65)“2003”

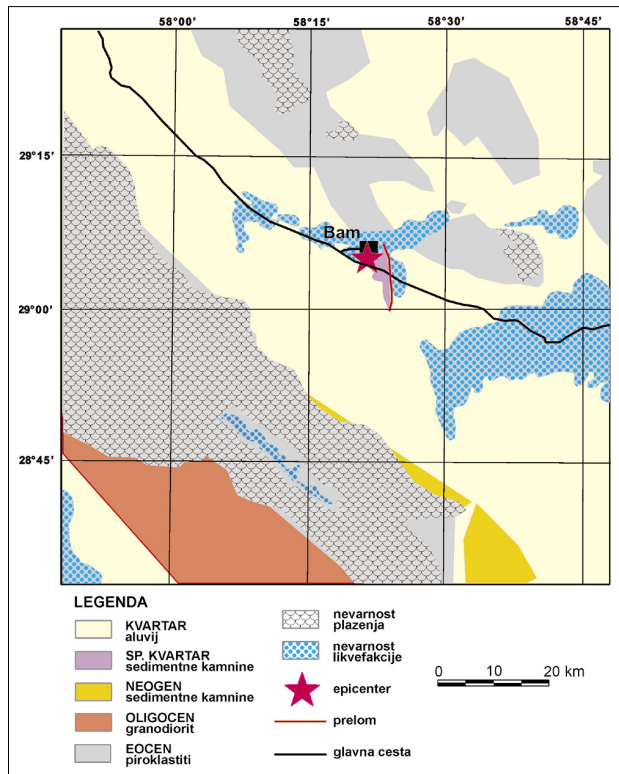
Slika 5. Poenostavljena karta geotehničnega hazarda na epicentralnem območju

Kot je razvidno s slike 5, je večina kamnin (razen kvar-tarnih in granodioritov) podvržena plazenju, toda zaradi majhnega naklona terena so ti zdrsi omejeni na gorske predele in bregove kanalov. Na posnetkih iz zraka, ki so

Figure 5. Geotechnical hazard map of the Bam area

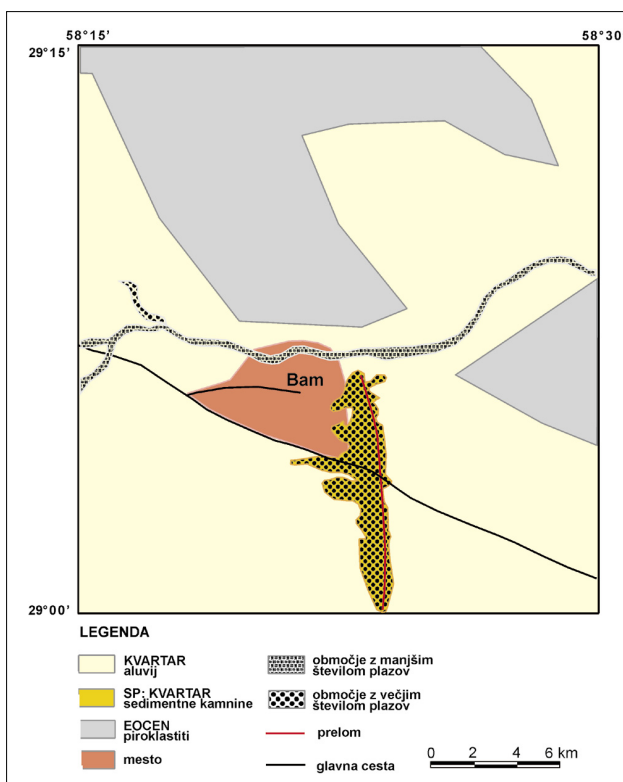
Slika 10. Območje, kjer je prišlo do zemeljskih zdrsov zaradi potresa:

Slika 10 prikazuje območja, kjer je nastalo največ poškodb v naravi. Število zdrsov je veliko na bregovih kanalov vzhodno in jugovzhodno od Bama. Tudi na območju severozahodno od Bama se pojavi večje število zdrsov. Nestabilnosti na bregovih kanalov v primerjavi s hribovitim območjem so lahko posledica:

- rahlo gričevnate morfologije terena, ki je nastala zaradi premikanja kvartarnih sedimentov ob prelomih,
- večjega števila globljih kanalov, ki so bili narejeni v sedimentih zaradi urejanja drenažnega sistema, in

- seizmogeološko slabših kamnin, v katerih poteka večina kanalov (slabo vezani peščenjaki in muljevci).

- območje z majhnim številom podorov in zdrsov (med 10 in 50/km<sup>2</sup>) in
- območje z velikim številom podorov in zdrsov (več kot 150/km<sup>2</sup>).

Figure 10. Landslide Map of the Bam Area

- An area with a small number of rock falls and slides (between 10 - 50/km<sup>2</sup>) and
- An area with large numbers of rock falls and slides (more than 150/km<sup>2</sup>)
