POTRES 6. SEPTEMBERA 2002 NA SICILIJI

The 6 September 2002 Earthquake in Sicily

Matjaž Godec*, Renato Vidrih** UDK 550.34(450.82) "2002"

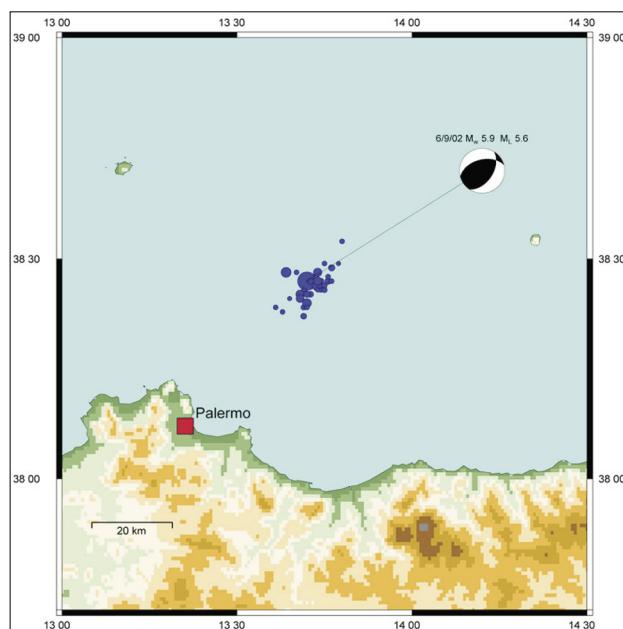
Slika 1. Geografski prikaz epicentra glavnega potresa in naknadnih popotresnih sunkov. Žarišče je nastalo ob prelomni strukturi s smerjo severovzhod-jugozahod.

Figure 1. Geographical view of the earthquake and aftershocks. The hypocenter was near the northeast-southwest oriented fault line.

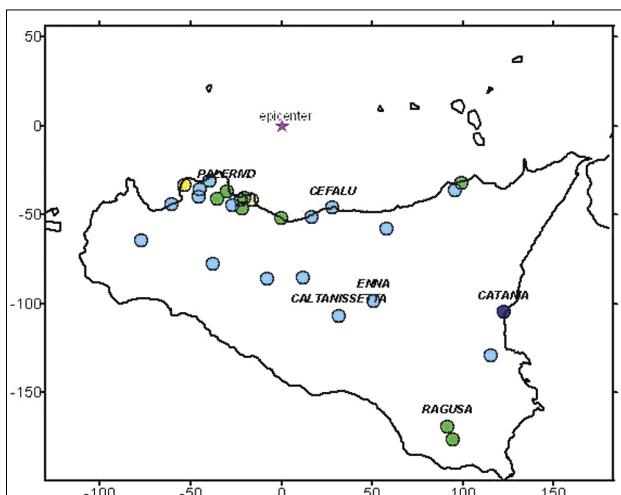
Slika 2. Makroseizmični učinki potresa. Rumeni krogci označujejo območja, kjer je potres dosegel učinke VII. stopnje po EMS-lestvici (Italijani še vedno uporabljajo Mercallijevi lestvico – MCS, kar pa lahko v tem primeru enačimo z evropsko potresno lestvico – EMS). Svetlo oz. temno zeleni krogci označujejo območje z največjimi učinki V, oziroma VI. stopnje po EMS-lestvici, svetlo modri IV. stopnjo, temno modri pa III. stopnjo po EMS-lestvici.

Figure 2. The earthquake's intensity. Yellow circles indicate intensity VII EMS (the Italians still use the Mercalli scale – MCS, but in this case we can easily equate it with the European Macroseismic Scale – EMS). Light green and dark green circles indicate intensities V and VI respectively; light blue circles indicate intensity IV and dark blue circles indicate intensity III EMS.
