ANALIZA PLAZU IN MOŽNOSTI NJEGOVE SANACIJE

Analysis of Landslide and its Rehabilitation

Bojan Majes* UDK 551.2/.3(497.4 Log pod Mangartom)

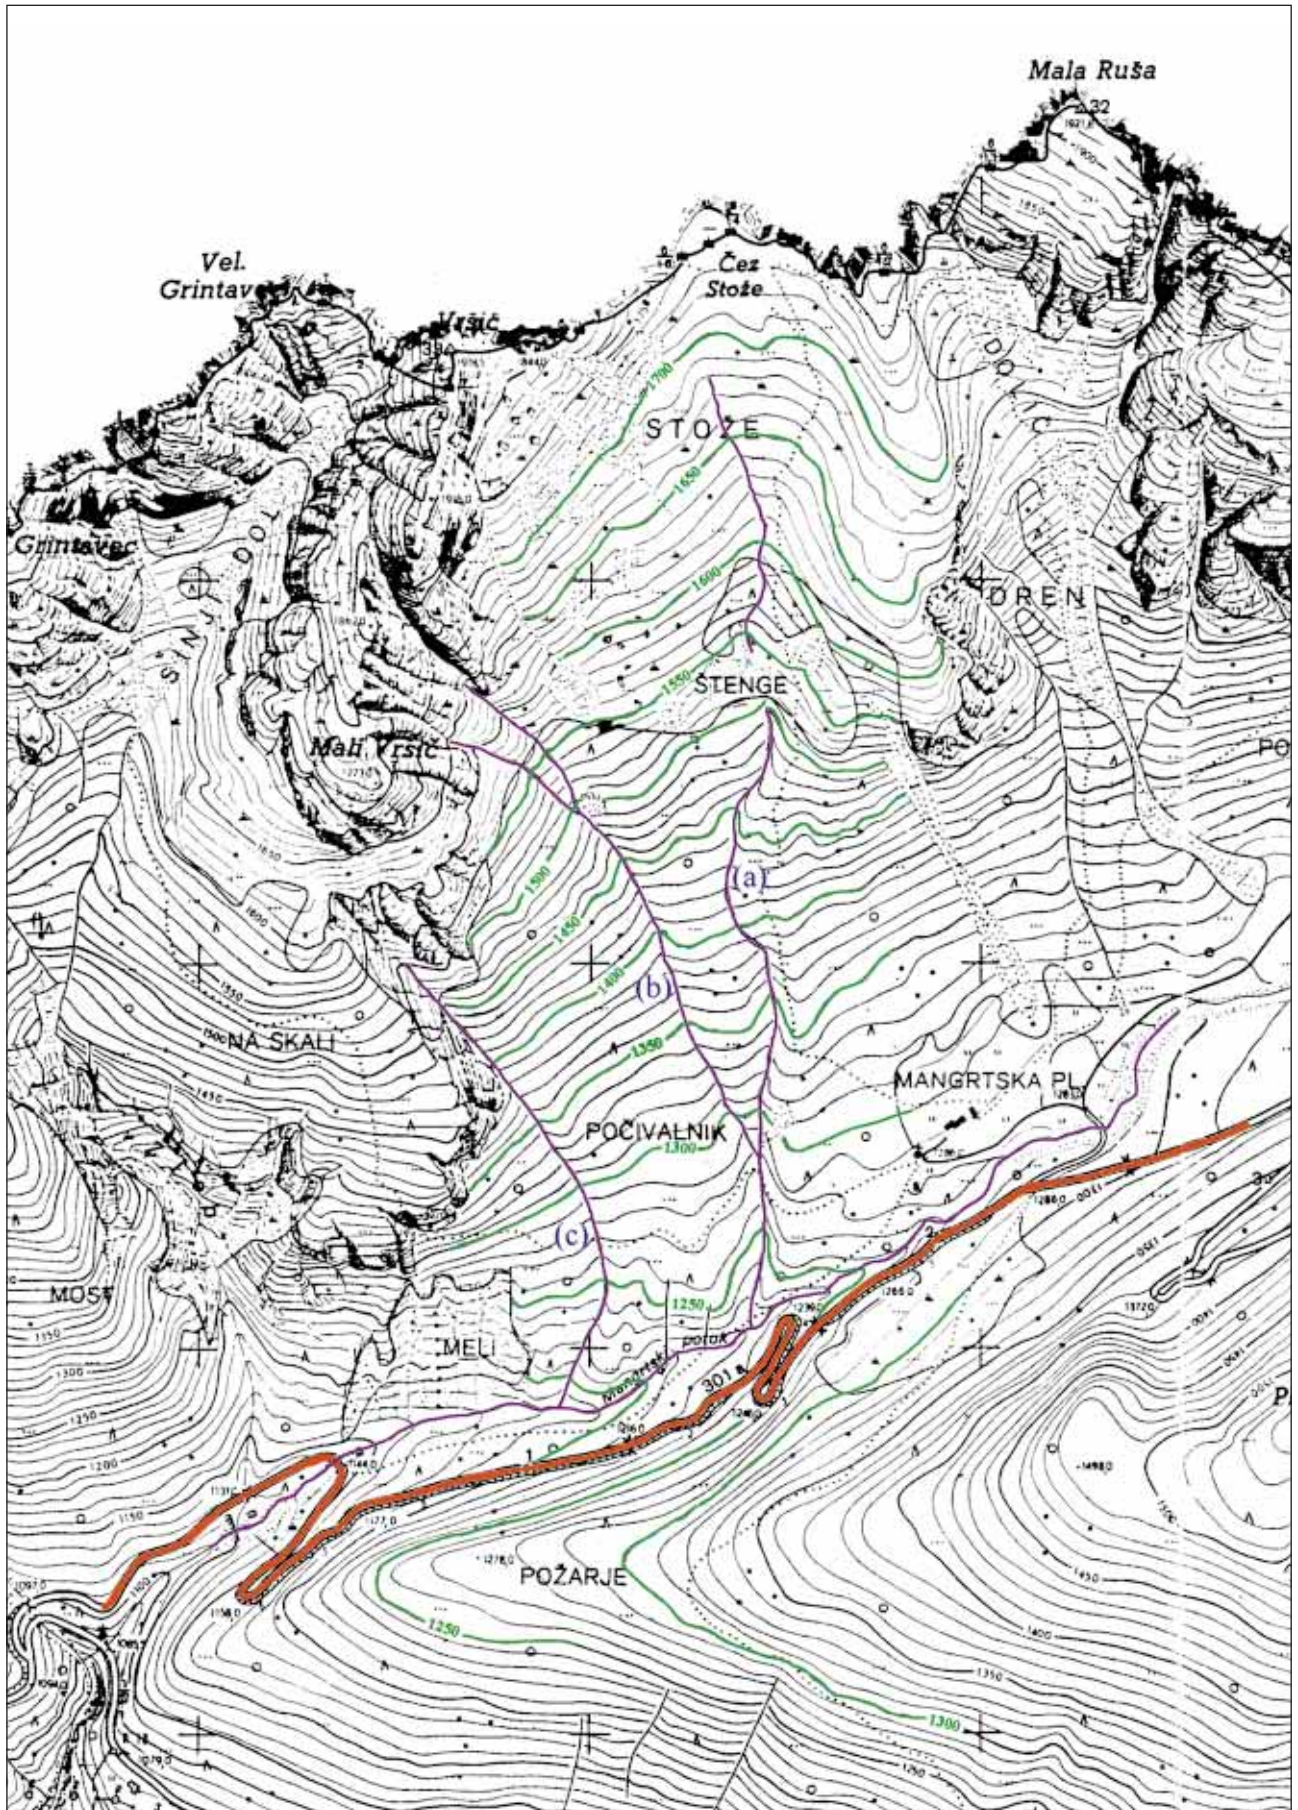
Območje pod Stožami, kjer se je 15. novembra 2000 prvič, 17. novembra pa še drugič sprožil izredno obsežen plaz, je v geomorfološkem smislu zelo razgibano (slika 1). Povprečen naklon pobočja pred splazitvijo je bil okoli 27°. Iz temeljnega topografskega načrta sta razvidni v tem prostoru dve izraziti hudourniški grapi, okrog katerih se je sprožil plaz. Primanjkljaj materiala po obeh plazovih se kaže med nadmorskima višinama 1400 in 1600 m. Vzhodna grapa (a) poteka od Stož (n. m. v. 1680 m) prek Šteng (n. m. v. 1500 m) in se združi z drugo grapo pri Počivalniku. Zahodna grapa (b) poteka od Malega Vršiča (n. m. v. 1650 m). Z nadmorske višine okoli 1280 m, kjer se obe grapi združita pod Počivalnikom, se je površinska voda iz obeh grap zlivala v Mangartski potok na nadmorski višini okoli 1220 m. Zahodno od Počivalnika, na zahodnem robu plazu, je še ena hudourniška grapa Š, ki poteka od nadmorske višine okoli 1500 m (Na skali) in se konča v strugi Mangartskega potoka na nadmorski višini 1185 m.

Slika 1. Temeljni topografski načrt vplivnega območja plazu Stože pod Mangartom
Figure 1. Basic topographic map of the influential area of the Stože pod Mangartom landslide

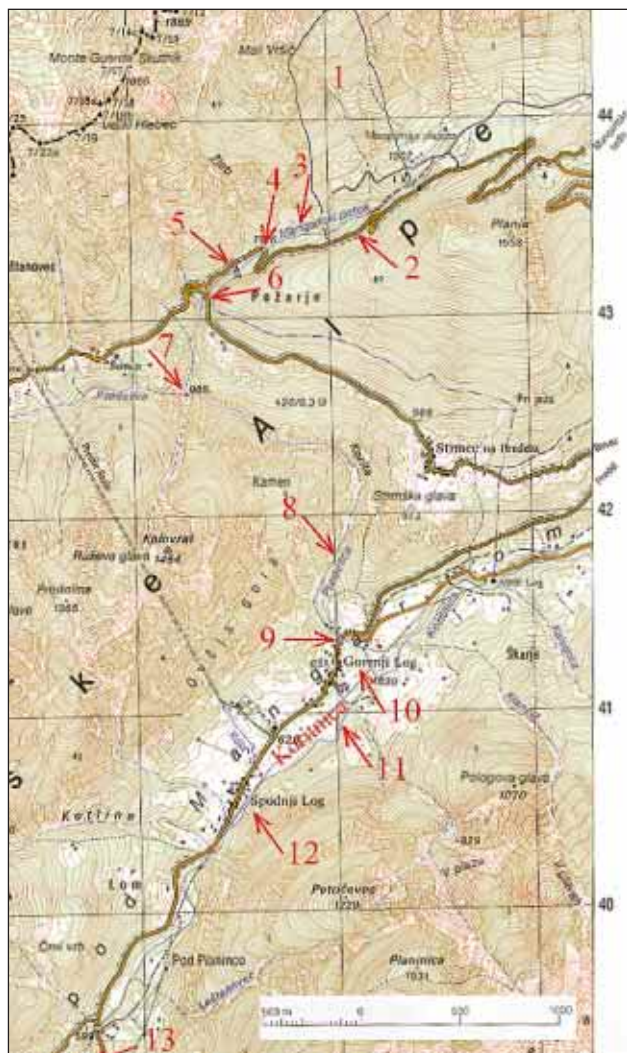
Prvi plaz pod Stožami, ki se je sprožil v sredo, 15. 11. 2000, približno ob 13. uri, se je zaustavil ob sotočju Mangartskega potoka in Predelice (slika 2) na nadmorski višini okoli 905 m. Plazovina je z nadmorske višine med 1400 in 1600 m najprej zdrselo po pobočju do struge Mangartskega potoka na nadmorski višini 1200 m in verjetno takoj naprej po strugi do Predelice. Količina splazele mase, ki je potovala kot drobirski tok, ni znana. Čelo plazovine pri sotočju Mangartskega potoka in Predelice je bilo visoko okoli 10 m, plazov-

Slika 2. Državna topografska karta Republike Slovenije – Log pod Mangartom 039

Figure 2. National topographic map of the Republic of Slovenia – Log pod Mangartom 039

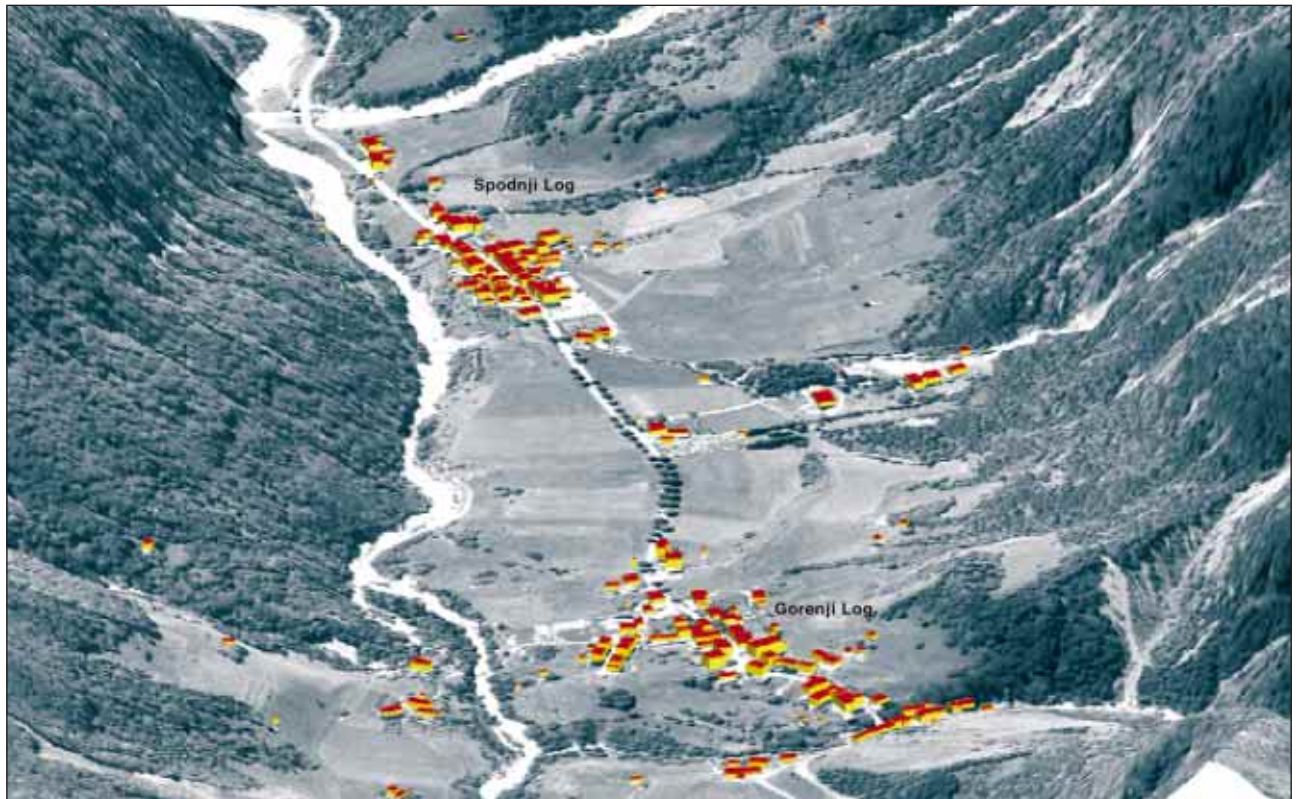
Slika 3. Log pod Mangartom pred nesrečo (obdelava: Geodetski inštitut Slovenije, osnovni podatki: Geodetska uprava Republike Slovenije)

Figure 3. Log pod Mangartom before the disaster (processed by: the Slovene Institute for Geodesy; basic data: Surveying and Mapping Authority of the Republic of Slovenia)

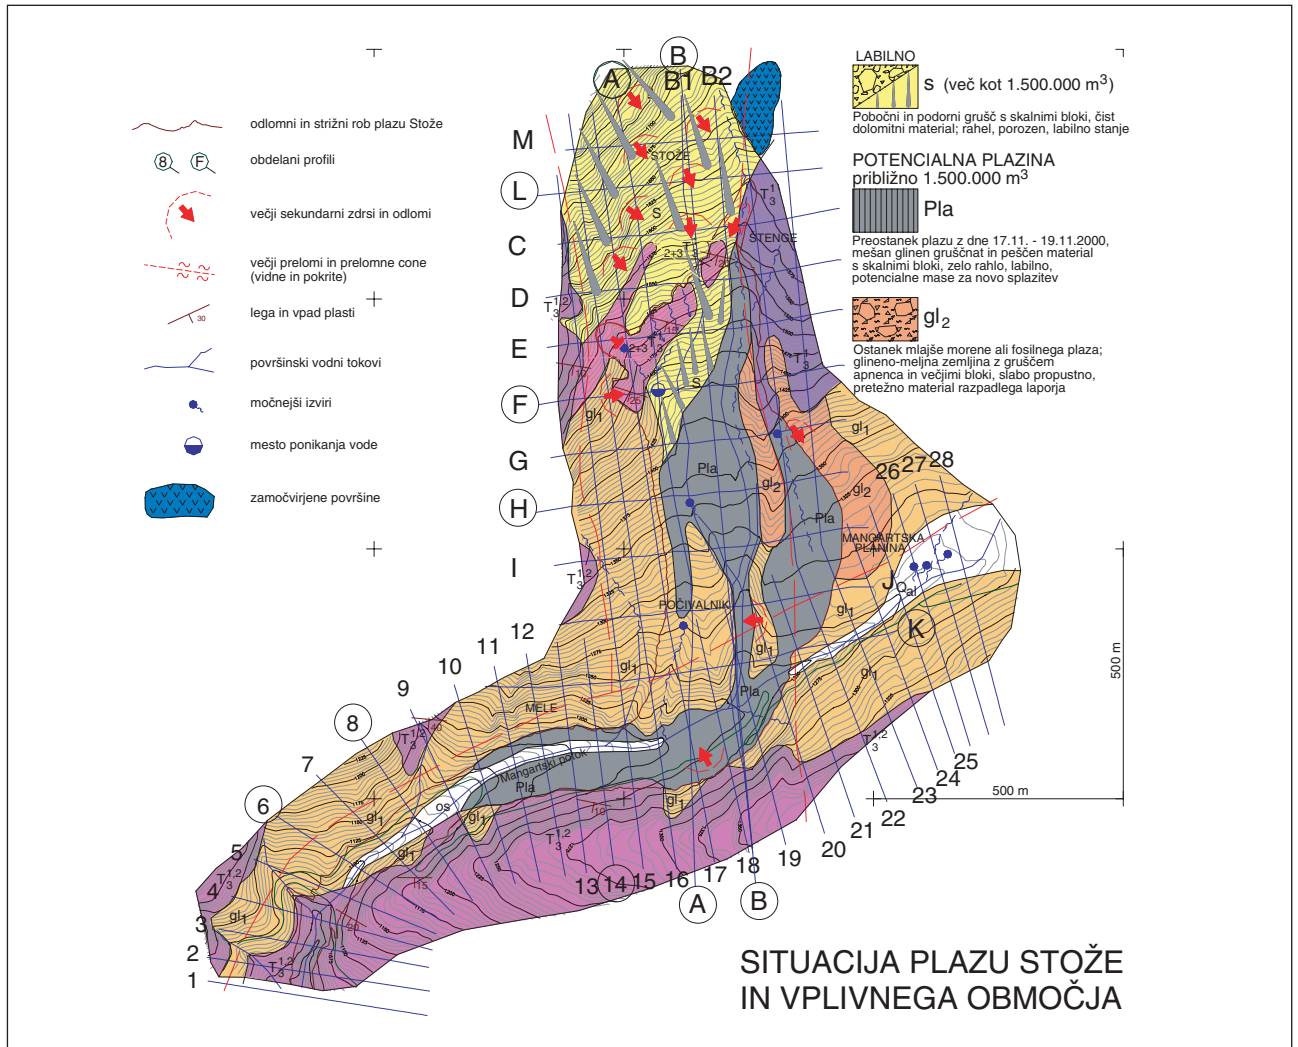
Slika 18. Situacija plazu – inženirsko-geološka karta (Špacapan, Petrica, 2001)
Figure 18. Layout of the landslide – engineering geological map (Špacapan, Petrica, 2001)
