# GEOLOŠKA ZGRADBA ZGORNJEGA POSOČJA IN POŠKODBE OBJEKTOV

## Geological Map of Upper Soča Territory and Damage to Buildings

Matjaž Godec\*, Renato Vidrih\*\*, Mihael Ribičič\*\*\*

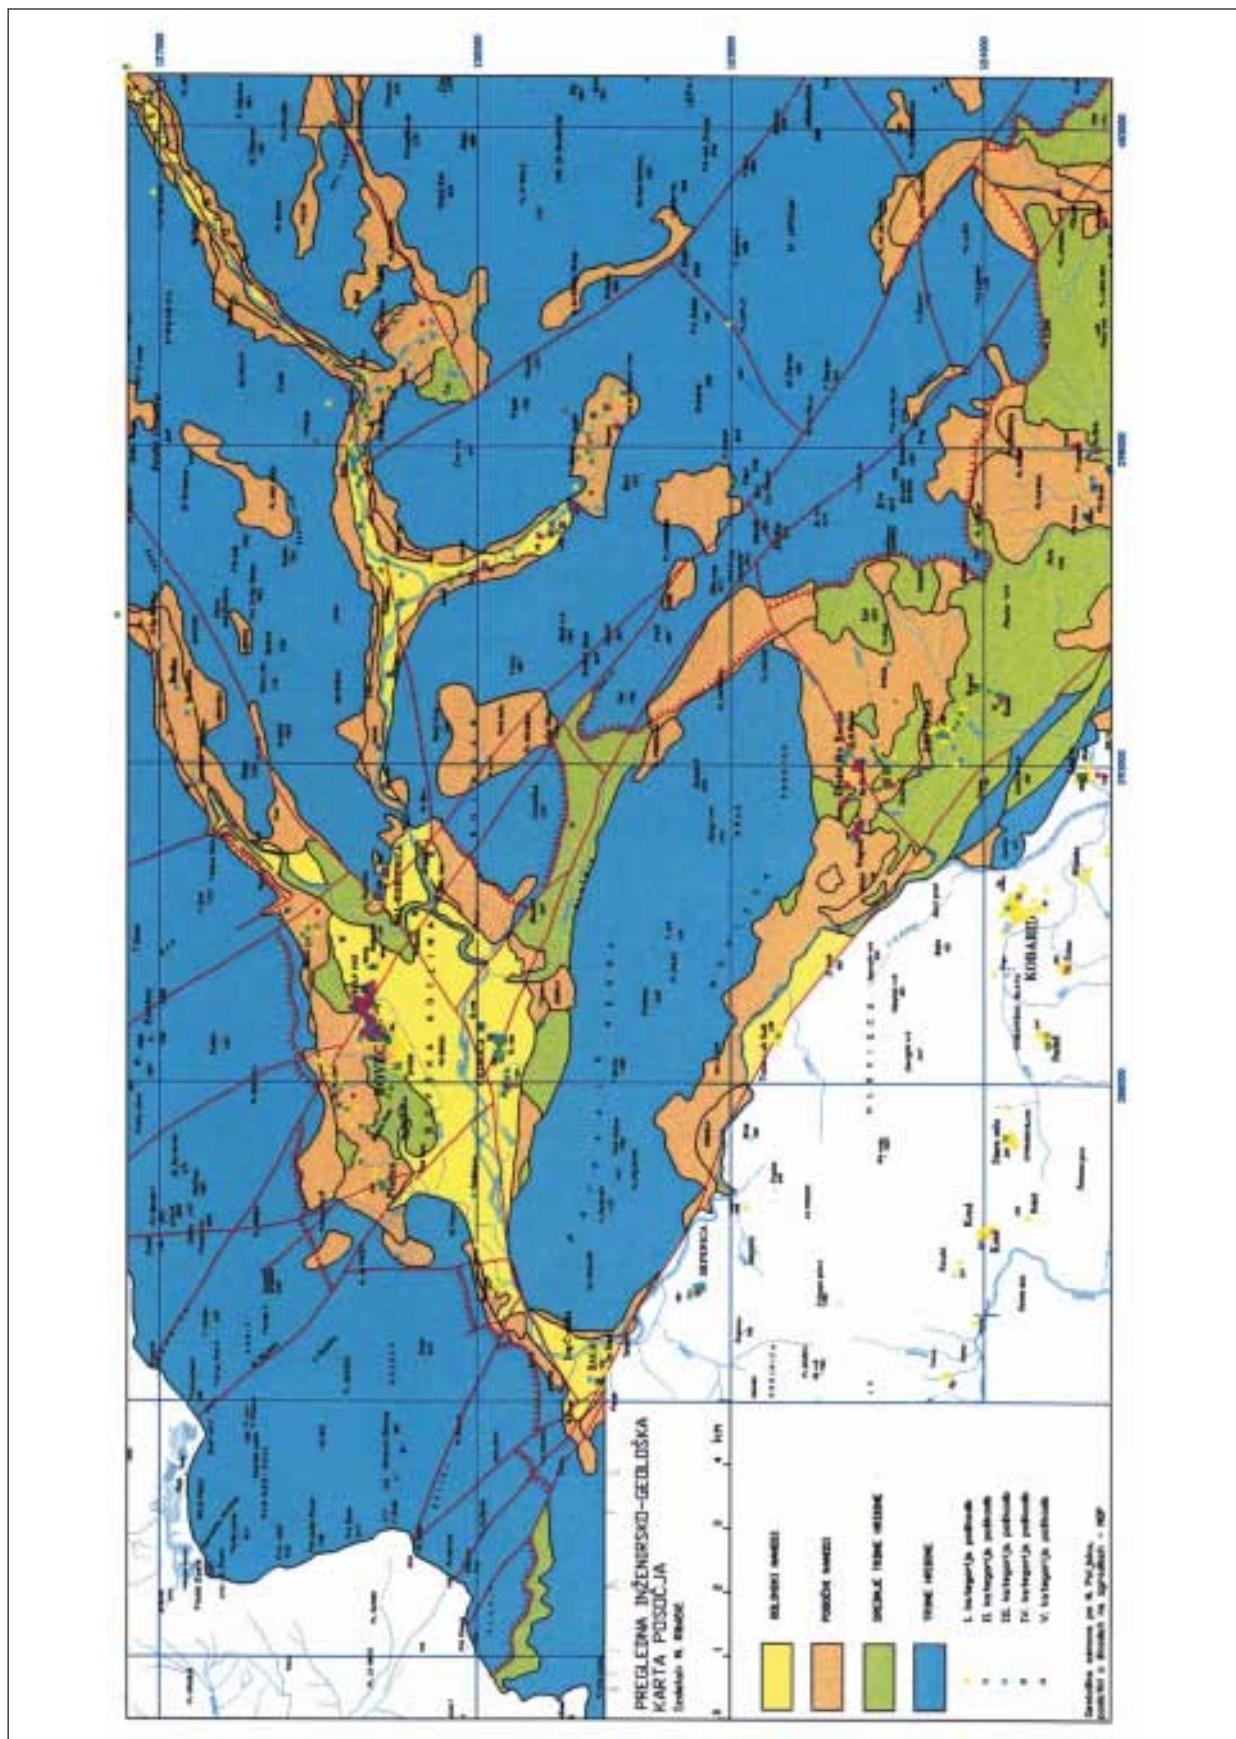
Slika 1. Pregledna inženirsko-geološka karta Posočja z vrisanimi poškodbami zgradb (Ribičič, 1999)  
Figure 1. Overview engineering-geological map of Posočje with damage marked on buildings (Ribičič, 1999).

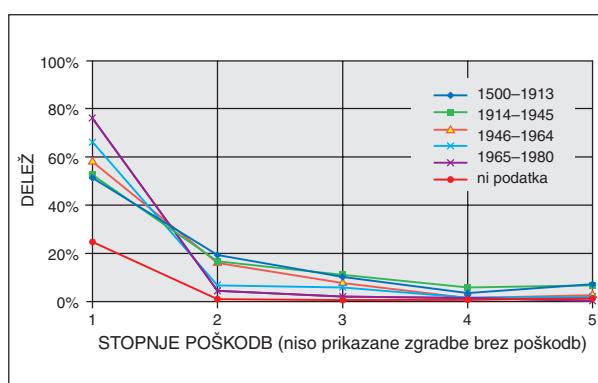
Izmed vseh objektov, ki so utrpeli poškodbe 5. stopnje, jih je bilo kar 93 odstotkov zgrajenih pred letom 1945, večino pa predstavljajo tudi pri drugih poškodbah. Tako je od vseh objektov s poškodbami 4. stopnje kar 91 odstotkov objektov iz obdobja pred letom 1945, pa tudi med zgradbami s poškodbami 3. stopnje jih je 87 odstotkov iz tega obdobja. Skupni delež pregledanih zgradb iz tega obdobja na prizadetem območju je le 73-odstoten. Podatki po potresih drugod po svetu so podobni (slika 15).

Slika 15. Pregled poškodb na objektih glede na obdobje gradnje  
Figure 15. Overview of damage to buildings according to period of construction.

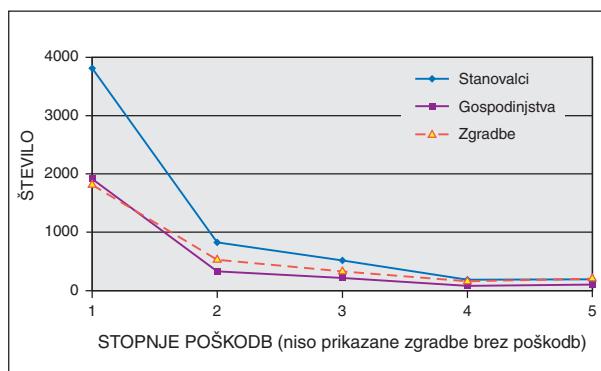
V objektih, ki so utrpeli poškodbe 5. stopnje je v 67 gospodinjstvih živilo 158 ljudi. Večina (92 %) jih je živila v hišah zgrajenih pred letom 1945. Tudi v objektih, ki so utrpeli poškodbe 4. stopnje, je v 61 gospodinjstvih živilo 157 ljudi. Večina (87 %) jih je prav tako živila v starejših objektih, ki so bili zgrajeni pred letom 1945 (slika 16).

Slika 16. Število stanovalcev (gospodinjstev) v zgradbah glede na stopnjo poškodb  
Figure 16. Number of residents (households) of buildings according to level of damage.

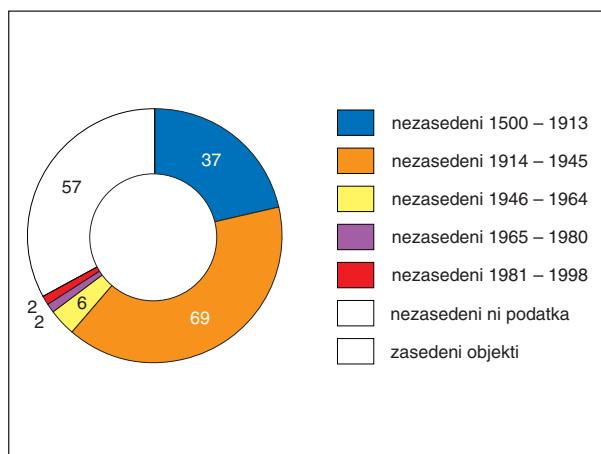
Med objekti, ki so utrpeli poškodbe 5. stopnje, je bilo le 33 % takih, v katerih so stalno prebivali ljudje (sliki 17 in 18). Preostali so bili namenjeni čemu drugemu. Med objek-

Slika 17. Število zasedenih/nezasedenih objektov s poškodbami 5. stopnje  
Figure 17. Number of inhabited/uninhabited buildings with grade-5 damage.

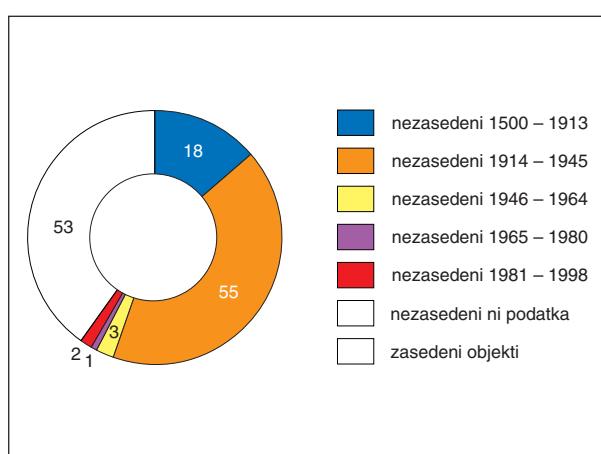
Slika 18. Število zasedenih/nezasedenih objektov s poškodbami 4. stopnje  
Figure 18. Number of inhabited/uninhabited buildings with grade-4 damage.

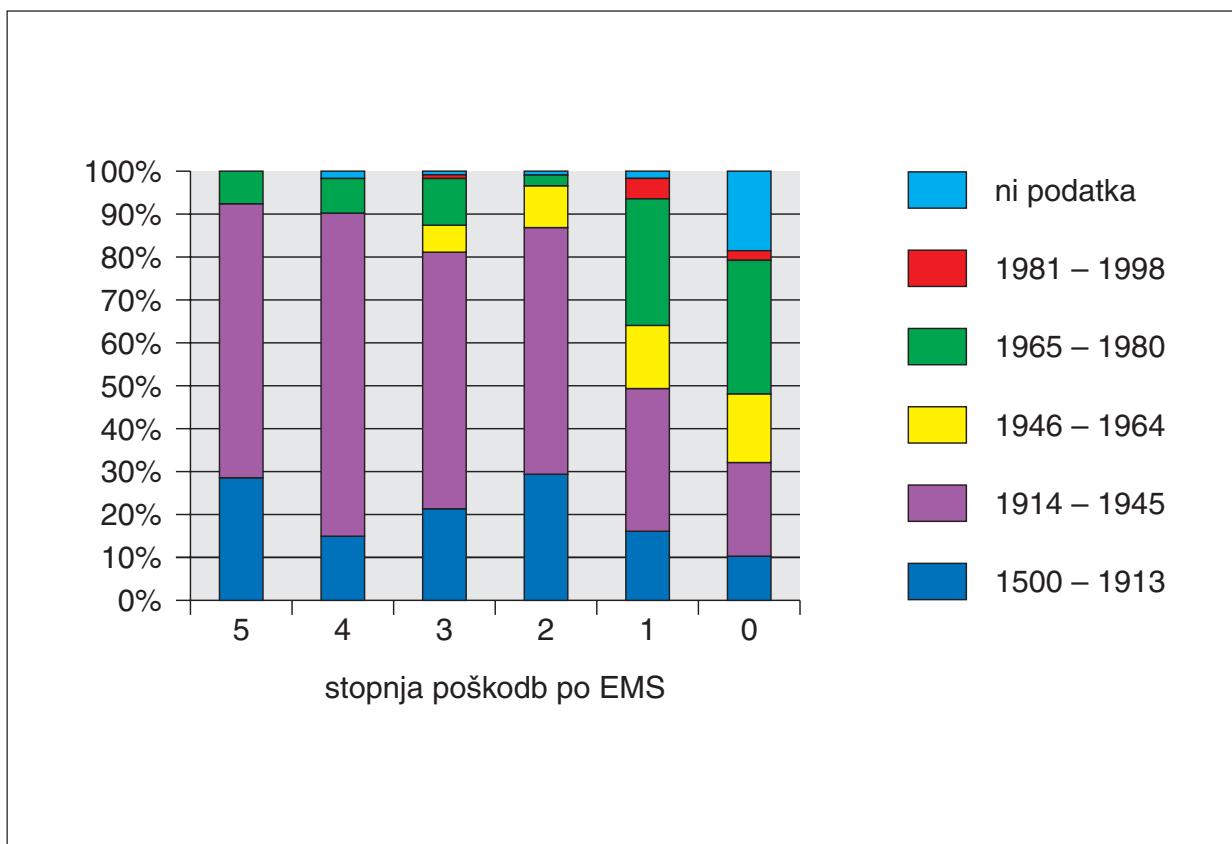
Slika 19. Gospodinjstva v poškodovanih objektih  
Figure 19. Households in damaged buildings.

ti, ki so imeli poškodbe največ 1. stopnje, je bilo takih, v katerih so prebivali ljudje, kar 60 % (slika 19).

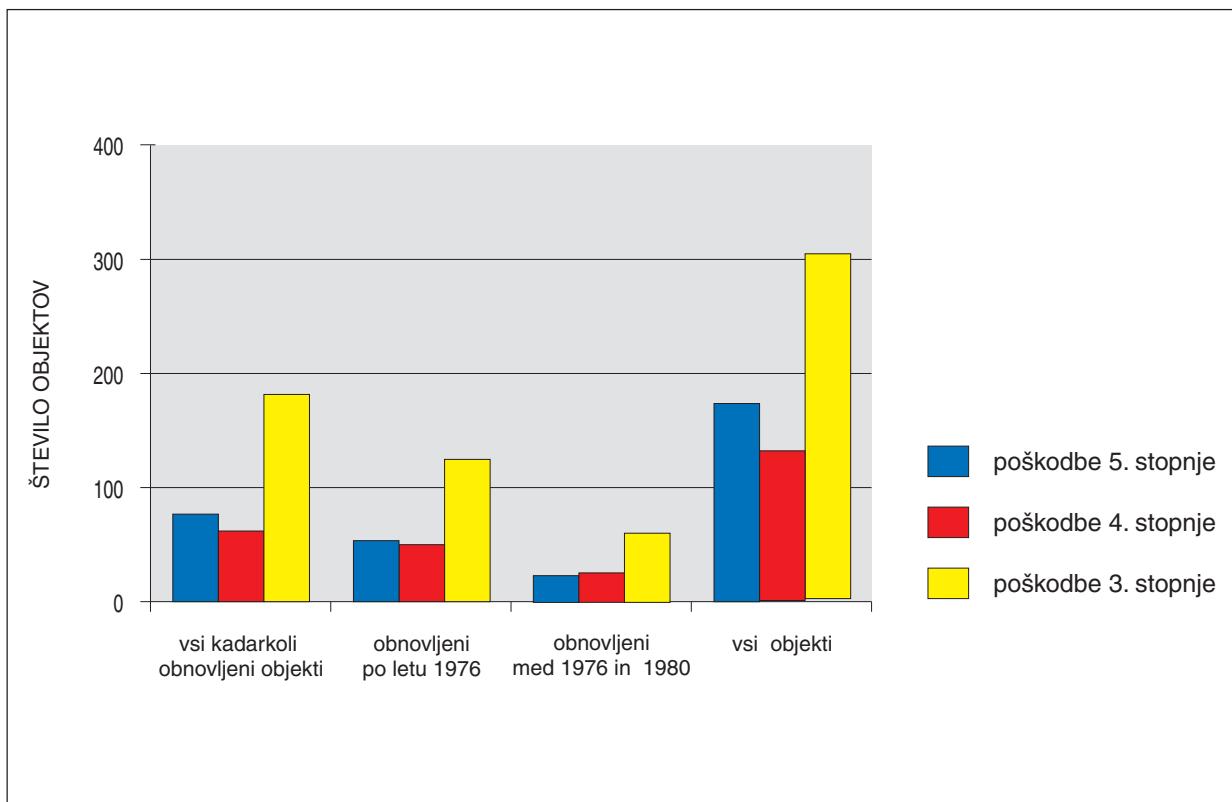
Slika 20. Število kakorkoli popravljenih (obnovljenih) objektov na prizadetem območju  
Figure 20. Number of buildings in affected area which had been repaired or renovated before the previous earthquake.

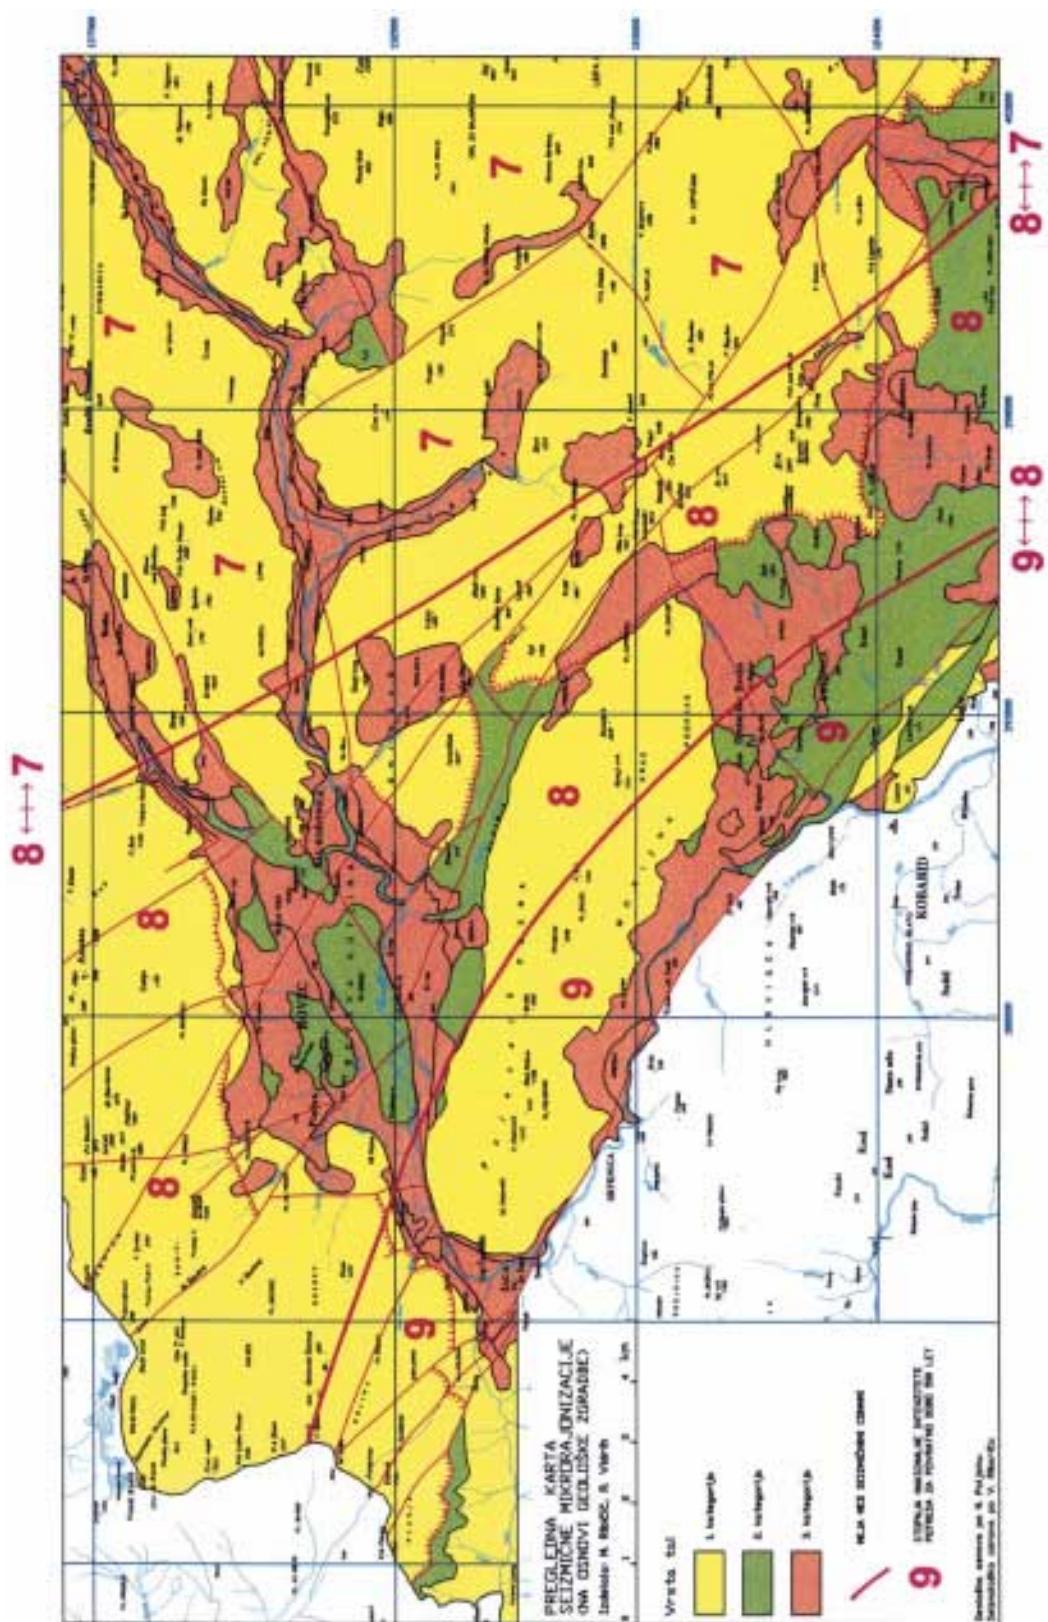
Slika 21. Pregledna karta seizmične mikrorajonizacije (na podlagi geološke zgradbe) Posočja (Ribičič, Vidrih, 1998)  
Figure 21. Overview map showing seismic micro-distribution (on the basis of geological composition) of Posočje (Ribičič, Vidrih, 1998).
