NESANIRANI NAFTNO-RUDARSKI OBJEKTI V SEVEROVZHODNI SLOVENIJI

Unrehabilitated Oil and Mining Facilities in Northeastern Slovenia

Martin Smodiš* UDK 622.2/.3(497.4-012)

The article reviews the state of unrehabilitated oil and mining facilities in northeastern Slovenia, the potential hazards posed by such facilities, the rehabilitation of oil and gas wells and the new functions of wells after their rehabilitation.

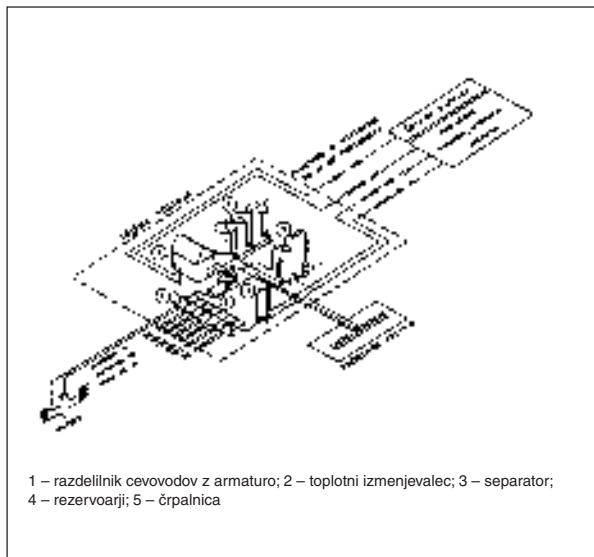
Slika 4. Zbirno-transportni sistem za proizvodnjo nafte in plina (7)

Na sliki 4 je zbirno-transportni sistem za proizvodnjo nafte in zemeljskega plina, ki ga sestavljajo: zbirne postaje, razdelilne postaje, plinovodi in naftovodi od zbirnih postaj do posameznih vrtin, plinovodi in naftovodi od zbirnih postaj do porabnikov ogljikovodikov.

Zbirno-transportna sistema za proizvodnjo nafte in plina na naftno plinskih poljih Petišovci in Dolina sta bila zgrajena pred približno petdesetimi leti. Pred desetimi leti je bil rekonstruiran le manjši del sistema, zato je večina cevodov in druge opreme dotrajana. Za potrebe transporta surove nafte, plinskega kondenzata in zemeljskega plina je bilo zgrajenih več kot dvesto cevodov v skupni dolžini približno 100 km. Poleg opuščeni nesaniranih vrtin ogrožajo

okolje tudi dotrajani zbirno-transportni sistemi, proizvodni objekti in naprave. Slika 5 predstavlja zbirno-transportni sistem na naftno-plinskem polju Petišovci.
