# POTRES V LOS ANGELESU V ZDA

Matej Fischinger\*

Potres v severozahodnem delu Los Angelesa, v Northridgeu, je 17. januarja 1994 kljub razmeroma majhni sproščeni energiji (magnituda 6,6) vzbudil zelo intenzivno gibanje tal, ki je povzročilo ogromno škodo (okoli 30 milijard dolarjev) in več smrtnih žrtev (60). V članku so na kratko opisane značilnosti potresa in njegove posledice na gradbenih objektih. Posebna pozornost je posvečena analizi učinkovitosti predhodnih priprav na potres (ojačanje objektov, instrumentacija območja, priprava odgovornih služb), akcijam za odpravo posledic potresa in odzivu ljudi nanj. Narejena je tudi primerjava s stanjem v Sloveniji. Zaključki so v glavnem pozitivni, saj je ustrezna organizacijska in tehnična priprava močno omilila možne posledice katastrofe.

## The Los Angeles/ Northridge Earthquake of January 17, 1994

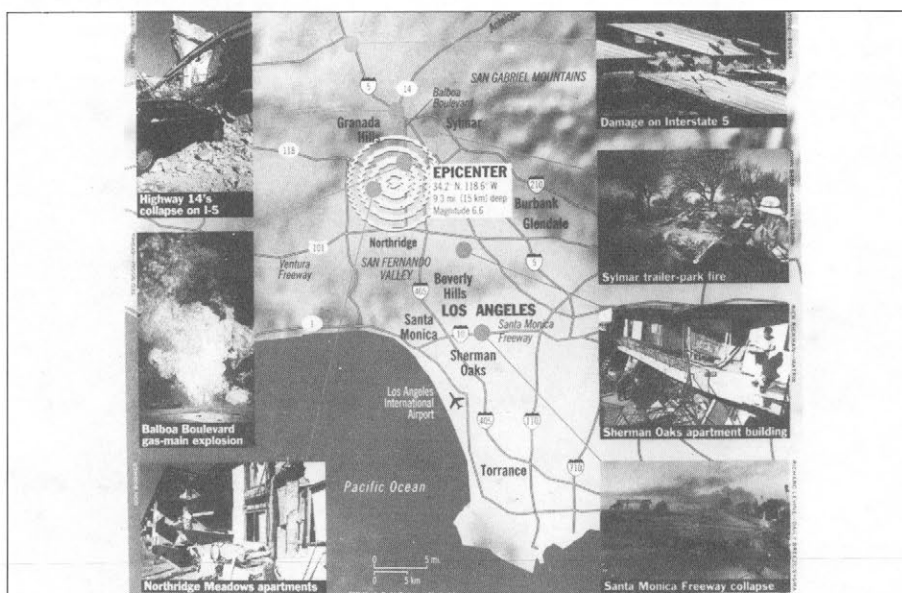
Slika 1. Prizadeto področje in posledice [1].

Figure 1. Affected area and major damage sites[1].

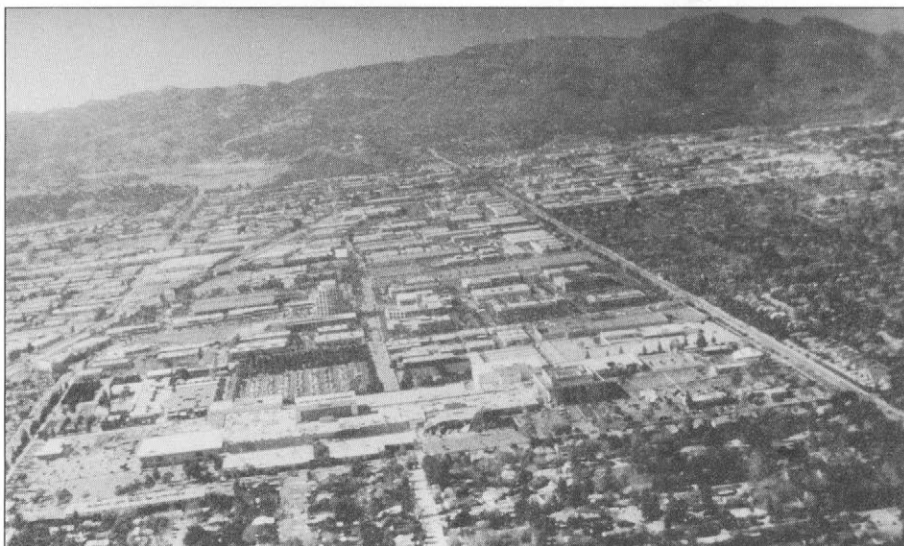
Slika 4. Epicentralno področje v dolini San Fernando (Northridge Fashion Center).  
Figure 4. Earthquake's epicentre in the San Fernando Valley (Northridge Fashion Center).

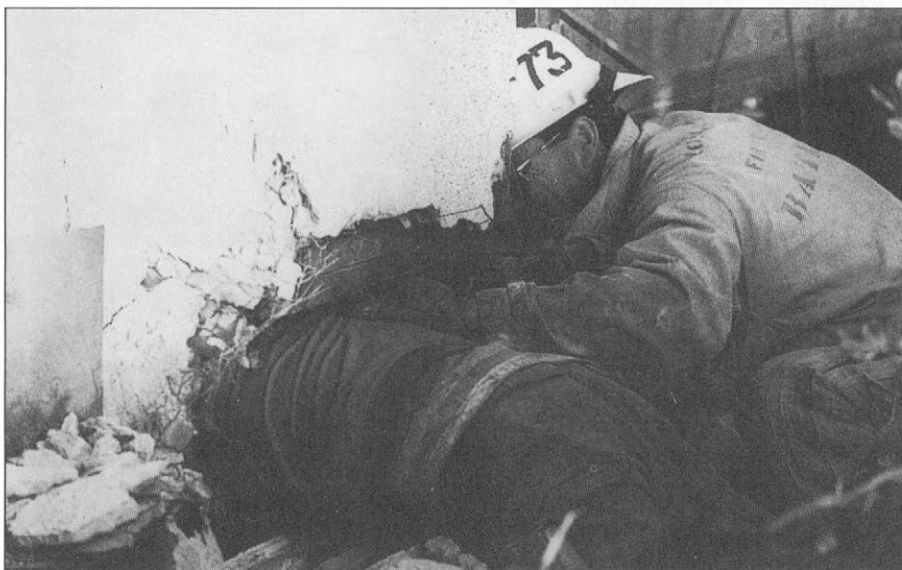
Slika 21. Reševalna akcija v stanovanjskem kompleksu Northridge Meadows [1].

Figure 21. Rescue operation at the Northridge Meadows Apartments [1].

Poleg gašenja požarov je seveda prva naloga reševanje zasutih. Primer sicer dokaj uspešne reševalne akcije v kompleksu Northridge Meadows pa kaže, da lahko v realnosti naletimo na številne težave, ki bi bile še mnogo bolj resne, če bi bilo porušanih objektov veliko. Pri tej trinadstropni leseni stavbi se je del "mehkega" pritličja s stanovanji povsem porušil, tako da je ta del stavbe izgledal kot lažje poškodovan dvonadstropni aneks. Tako je prva gasilska/reševalna kontrola (že 10 minut po potresu), ki je v skladu s predpisano proceduro pregledovala celotno območje, spregledala

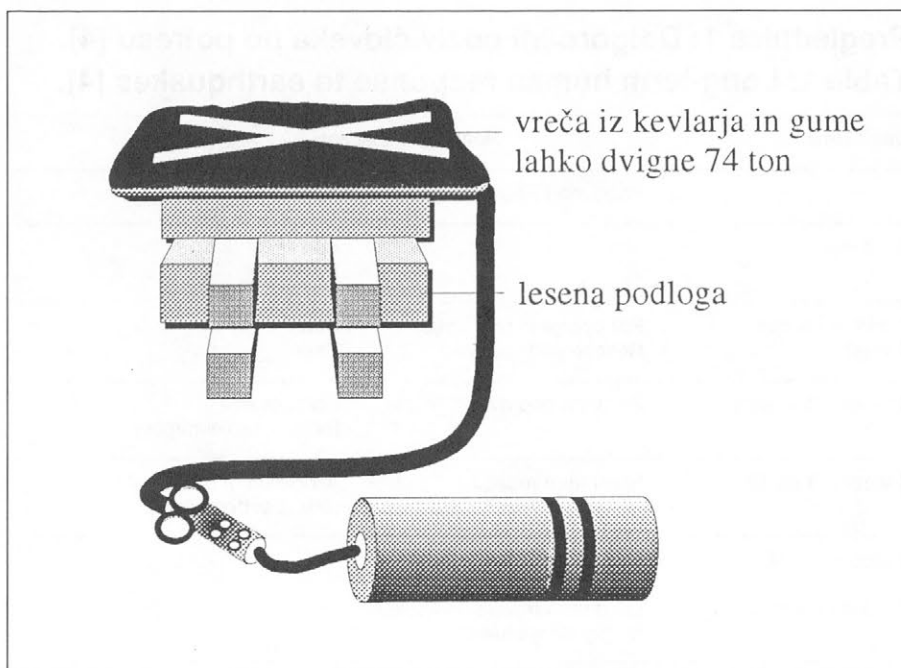
Slika 22. Reševalci so uporabljali pnevmatske blazine za dvigovanje ruševin.

Figure 22. Rescues operated with air bags to lift wreckage.
