# SANACIJA ŠKODE, KI JO JE POVZROČILA VODNA UJMA 1990. V ZGORNJI SAVINJSKI DOLINI

Aleš Horvat\*

## Flood and erosion Control measures in the upper Savinja Valley after the catastrophe in 1990

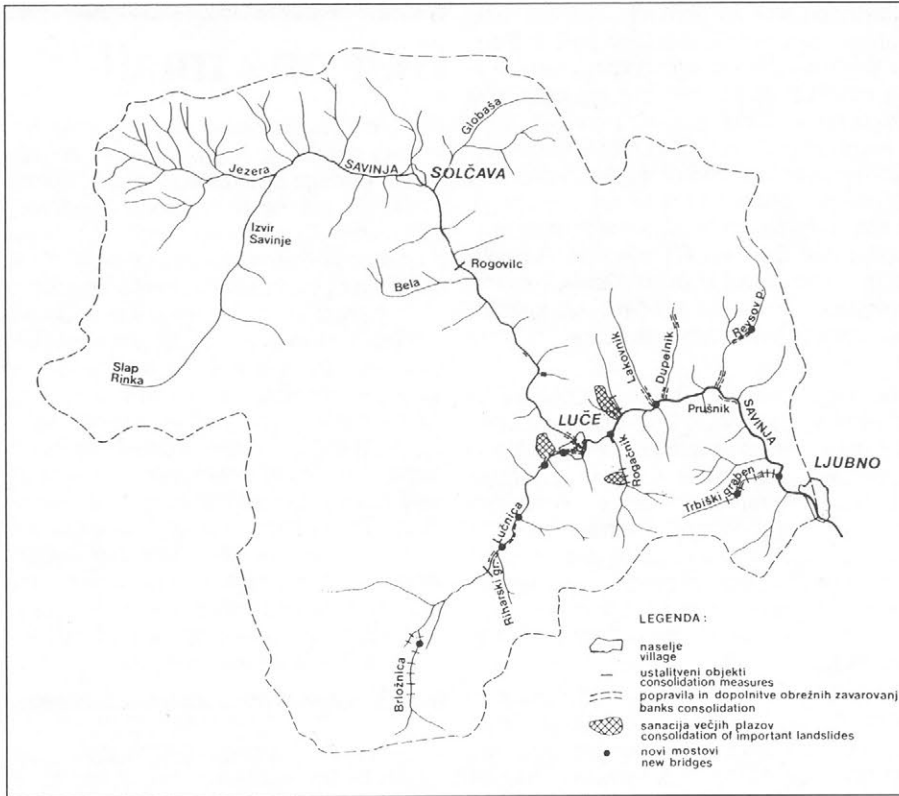
Priloga: Pregledna karta sanacijskih del v hudourniškem območju Savinje nad Ljubnim. (Izdelal: M. Plešnar).

Enclosure: Map of the restored area of the Savinja watershed above Ljubno.
