# POTRES IN PREOBLIKOVANJE NASELIJ V REZIJU

Milan Orožen Adamič\*

V avgustu 1989 so tržaški Slovenci v Reziji organizirali mladinski raziskovalni tabor, 9. po vrsti in prvi v Reziji. Poleg drugih je bila organizirana tudi skupina za proučevanje posledic in vplivov potresa (1976) na spreminjanje pokrajine. Ugotavljali smo tri faze popotresne obnove naselij: zasilna bivališča, izgradnja začasne vasi – montažne hiše in obnova starega naselja.

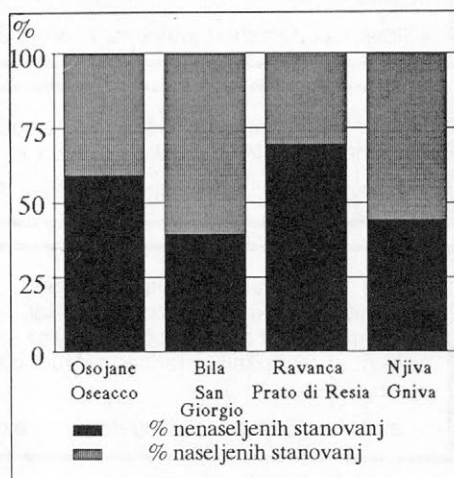
Razmerje med naseljenimi in nenaseljenimi stanovanji po naseljih pred potresom leta 1976.

V času potresa leta 1976 je bilo nenaseljenih v Osojanah 40,76 %, v Bili 60,58 %, Ravanci 30,36 % in v Njivi 30,36 % vseh hiš ali povprečno 43,3 % hiš oz. stanovanjskih enot. Torej je bil velik del teh vasi nenaseljen, opuščen in v mnogih primerih prepuščen propadanju.

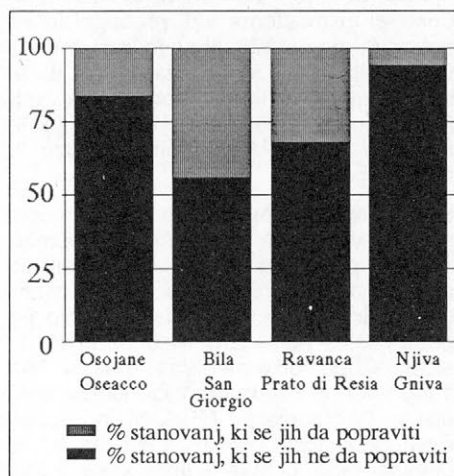
Razmerje med stanovanji v Reziji, za katera je bilo po potresu ocenjeno, da jih je mogoče ali nemogoče popraviti.

Po potresih (v maju in dodatno v septembru 1976) je bilo 76,24 % stanovanj tako poškodovanih, da se jih ni splačalo ali jih ni bilo mogoče popraviti. Prek 85 % stalno naseljenega prebivalstva, zaradi negotovosti in strahu pa kar vse prebivalstvo, je bilo v trenutku prisiljeno prebivati v zasilnih bivališčih. Bilo je tudi 5 smrtnih žrtev. Rezijo so v primerjavi s sosednjimi občinami v Italiji uvrščali med najbolj prizadete

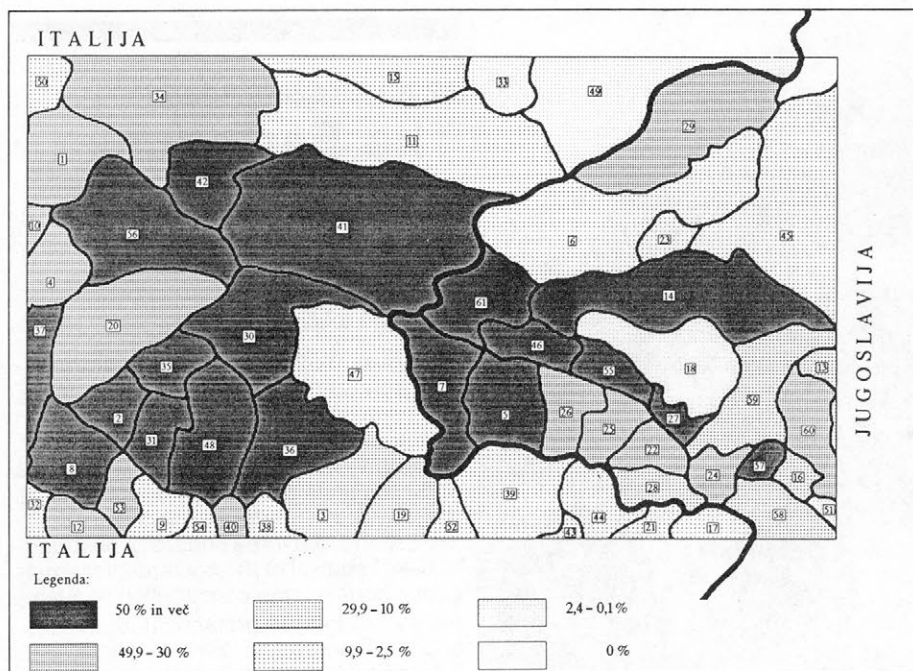
Slika 3. Deleži prebivalstva »brez varnih bivališč« po potresu leta 1976 v Italiji po občinah in v Jugoslaviji po krajevnih skupnostih občine Tolmin.

območje (1). Na sliki 3 so deleži prebivalstva, ki so bili zaradi potresa »brez varnega bivališča«; velja za italijansko in našo stran meje, kjer smo proučevali že prej (3). Problemi obnove in pomoči, raziskave in ukrepi so bili v Italiji in Jugoslaviji v marsičem enaki ali zelo podobni. Po potresu je prišla pomoč tudi iz Slovenije. Sodelovanje je bilo mnogokrat neformalno, neposredno, vendar v glavnem le v zvezi z odpravljanjem posledic potresa. Rezultati teh povezav so v Reziji in v Furlaniji marsikje vidni – rekonstrukcije številnih starih objektov po tehnologiji ZRMK iz Ljubljane, jugoslovanske montažne hiše, kulturni dom v Reziji itd. Iz najrazličnejših vzrokov je bilo mnogo manj trajnejšega, dolgoročnega, zlasti gospodarskega sodelovanja. Poglobljene oblike dolgoročnega sodelovanja bi gotovo prispevale k učinkovitejši, trajnejši obnovi in izboljšanju družbenoekonomskih razmer prebivalstva na obeh straneh meje.

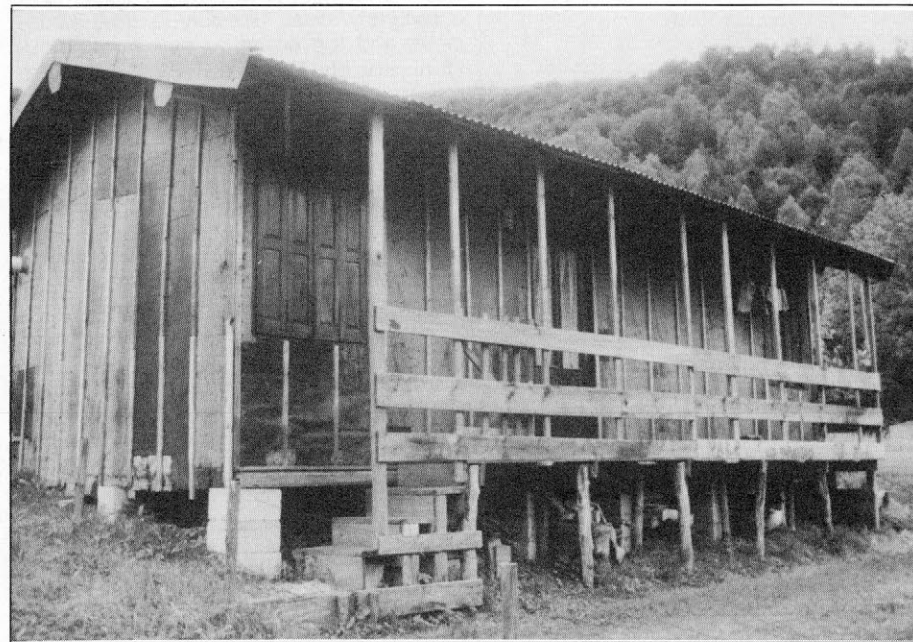
Slika 1. Začasno bivališče – baraka, zgrajena v prvi fazi po potresu pri Osojanah v Reziji (fotografirano v avgustu 1989).

Danes, 13 let po potresu, je v Reziji še vedno mnogo zasilnih bivališč, objektov prve faze, ki so stihijno posejani okrog vasi. V njih so ljudje prebivali približno pol leta. Veliko barak v pravem pomenu besede so sicer podrli, kar je ostalo, so spremenili v drvarnice ali shrambe za najrazličnejše stvari.

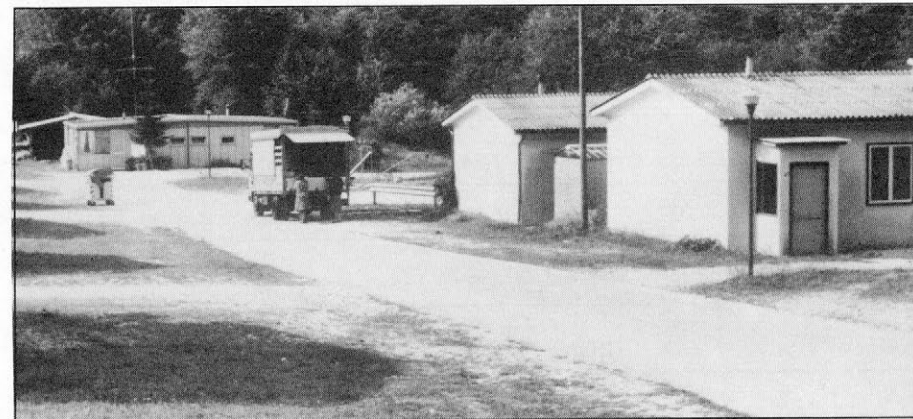
Slika 2. Del naselja montažnih hiš (druga faza) pri Bili v Reziji. Te hiše veljajo med ljudmi za »hladne, mrzle«.

Sledila je faza gradnje montažnih hiš ob starem porušenem vaškem jedru na ravnini ob naseljih, kjer so bile nekdanje njive. Pred potresom so bili to večinoma že travniki. V razgovorih so ljudje v prvi vrsti opozorili na precejšnje razlike v kvaliteti montažnih hiš. Nekatere, večinoma lesene, veljajo za tople, druge za hladne in manj prijetne za bivanje. Večina teh hiš še vedno stoji. Stalno je po podatkih iz

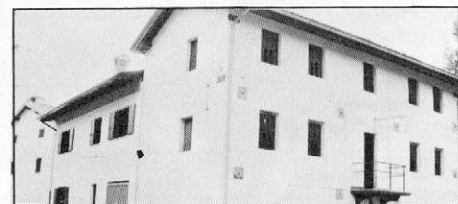
Slika 4. Primer po metodi ZRMK obnovljene stare hiše v Ravanci.

Stara rezijanska vaška jedra so močno spremenila prvotno podobo. Uice so postale širše, čeprav so se večinoma držale starih poti. Obnovili so lahko le okrog 20 % starih, v Njivi še manj. Nove hiše so le izjemoma ohranile tradicionalno arhitekturo. Uporabljali so mnoge nove materiale, zlasti beton v najrazličnejših variantah. Uporabljali so tudi nove arhitekturne prijeme, arkade, napušče itd. Ponekod je bila rekonstrukcija bolj, drugod manj uspešna. Tloris naselij se je na splošno »razvlekel, razpršil«. Bistveno se je povečala zazidana površina vasi. Ob tem so žal pozidali najboljše, nekdanje njivske površine.

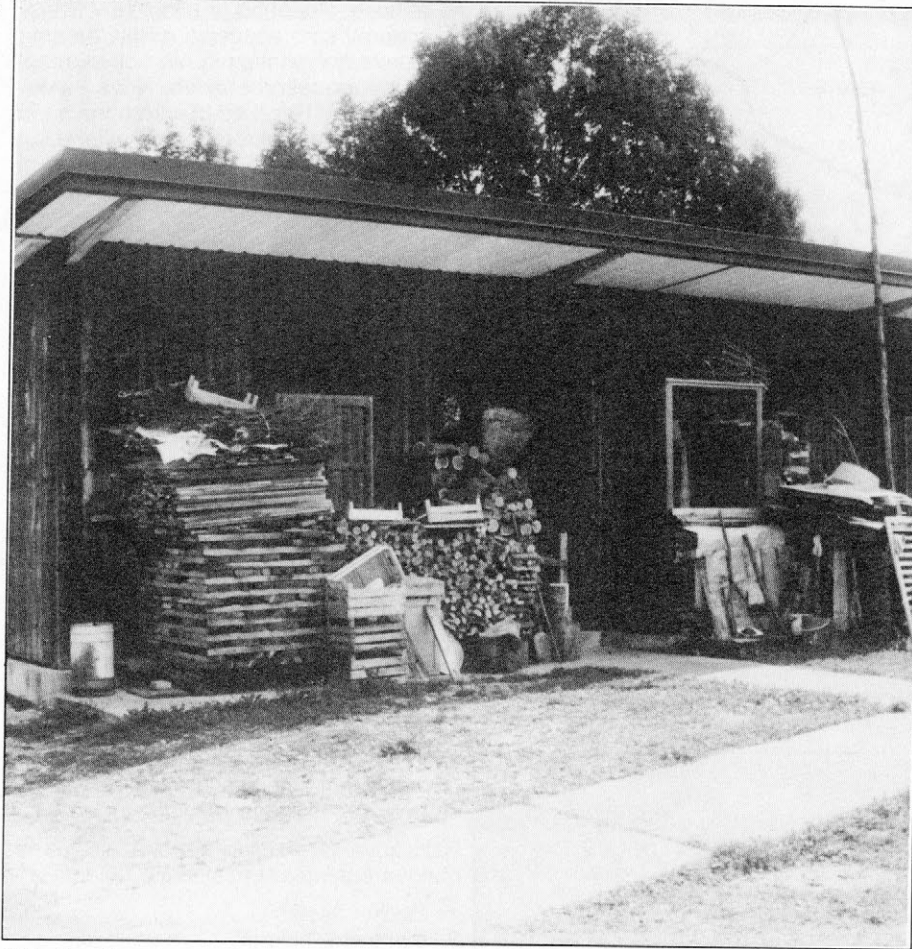
Slika 3. Primer lesene (»tople«) in še vedno naseljene montažne hiše iz naselja pod Osojanami.
