PODORI NA OBMOČJU SLAPA ČEDCA

Rockfalls in the area of the Čedca waterfall

Peter Frantar*, Mojca Robič** UDK 551.3(497.4)

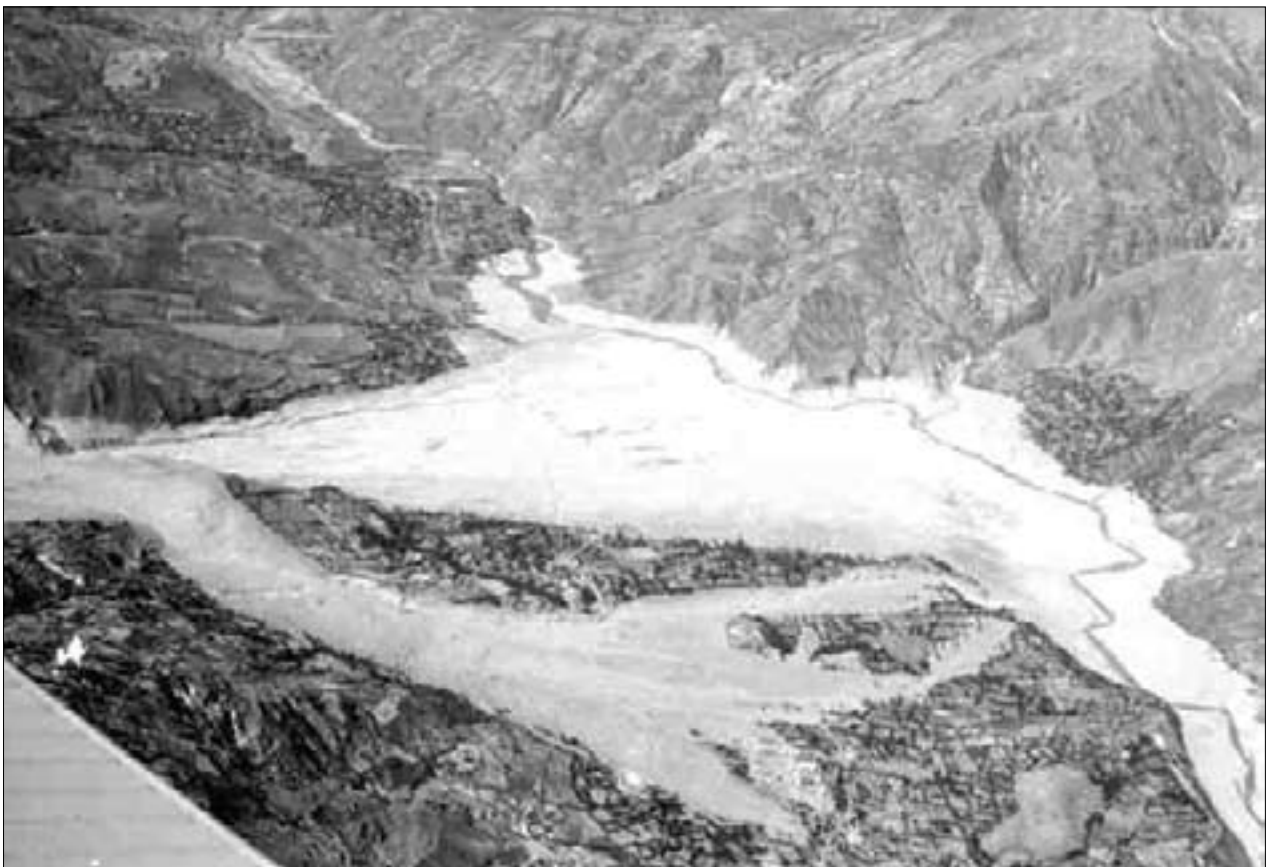
Slika 1. Zemeljski plaz, ki ga je leta 1970 sprožil potres, je pod seboj pokopal mesto Yungaj v Peruju (foto: medmrežje 1)
 Figure 1. A landslide caused by the earthquake in 1970 buried the city of Yungaj in Peru. (Photo: Medmrežje 1)

Dne 31. maja 1970 je Peru prizadel potres, ki je skupaj z zemeljskim plazom povzročil največjo naravno katastrofo v zgodovini Peruja. Za posledicami potresa je umrlo 75.000 ljudi. Potres je bil tudi neposreden povod zdrsa v severni steni Huascharana, najvišje gore v Peruju. Podrl se je del ledenika in del skalne stene, v širini 900 m in dolžini 1,6 km. Plaz (ki se je začel kot skalni podor) se je valil 18 km in pokopal pod seboj mesto Yungay in vas Ranrahirca. Ko je dosegel Yungay, je odložil od 50 do 100 milijonov m³ materiala. Umrlo je preko 20.000 prebivalcev. Preživelo je le 400 ljudi, ki so bili ob času dogodka na pokopališču, ki leži na vzpetini. Območje je zaščiteno kot spomenik in spremenjeno v park (medmrežje 1).

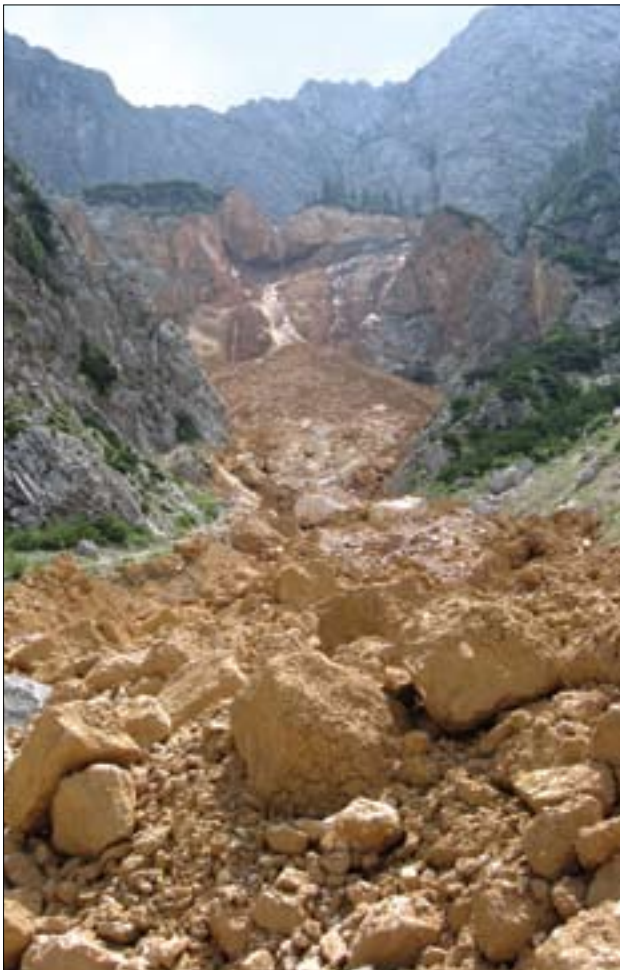
Slika 2. Območje slapa Čedca nad Jezerskim v juniju 2008 (foto: M. Robič)

Figure 2. The Čedca waterfall over Jezersko in June 2008 (photo: M. Robič)

Če pogledamo iz doline proti slapu, opazimo rdeč odlom. Barva stene se zdi, kakor da ni od tam, saj med sivimi in belimi apnenci deluje tuje. Od blizu se vidi, da gre le za navaden siv neplastnat triasni dolomit, večinoma brečast. Ob prelomih se je namreč kamnina drobila in se sprijela v tektonsko brečo, ki je rdeča zaradi železovih spojin. Iz neplastnega dolomita so tudi pobočja levo in desno od Čedce, nad okoliškimi hribi pa je skladnat ali plastovit zgodnjetriasni dachsteinski apnenec. Ob desni strani odlomne stene je sivo-zeleni pas, ki je nastal zaradi vložkov sivkastega peščenjaka.

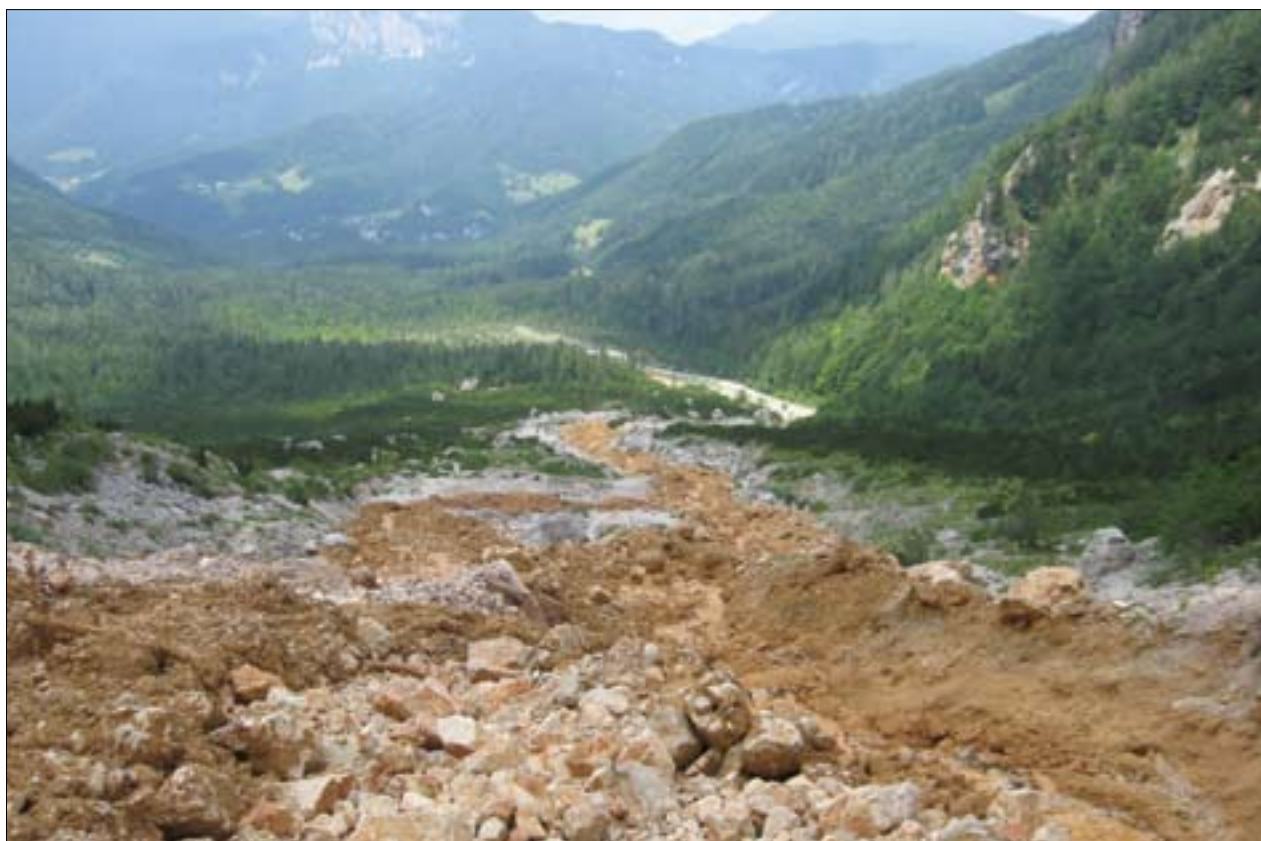
Slika 3. Drobirski tok je nosil manjše skale v dolino in jih odlagal ob strani (foto: M. Robič)
Figure 3. The flow of debris carried smaller rocks to the valley and deposited them by the side of the stream.
(Photo: M. Robič)

S podorom je pod slapom nastal ogromen meliščni vršaj, ki je zasul majhen tolmun slapa z ogromno količino kamenja in skal. Tudi znameniti slikoviti gozdček macesnov nad slapom je zdaj manjši za četrtno, saj ga je toliko zgrmelo v dolino med podorom. Podor je ustvaril pravi blatni drobirski tok. Skale, mehka tektonska breča, peščenjak, melj, voda in sneg so se pomešali med seboj in začeli potovati po hudourniški strugi. Blatni tok ni imel veliko zagona. Največje utrpane skale so se zakotalile proti dolini vse do sotočja levega pritoka Čedce pod slapom, drobirski tok pa je »manjše« skale, ki jih je nosil, odlagal ob strani.

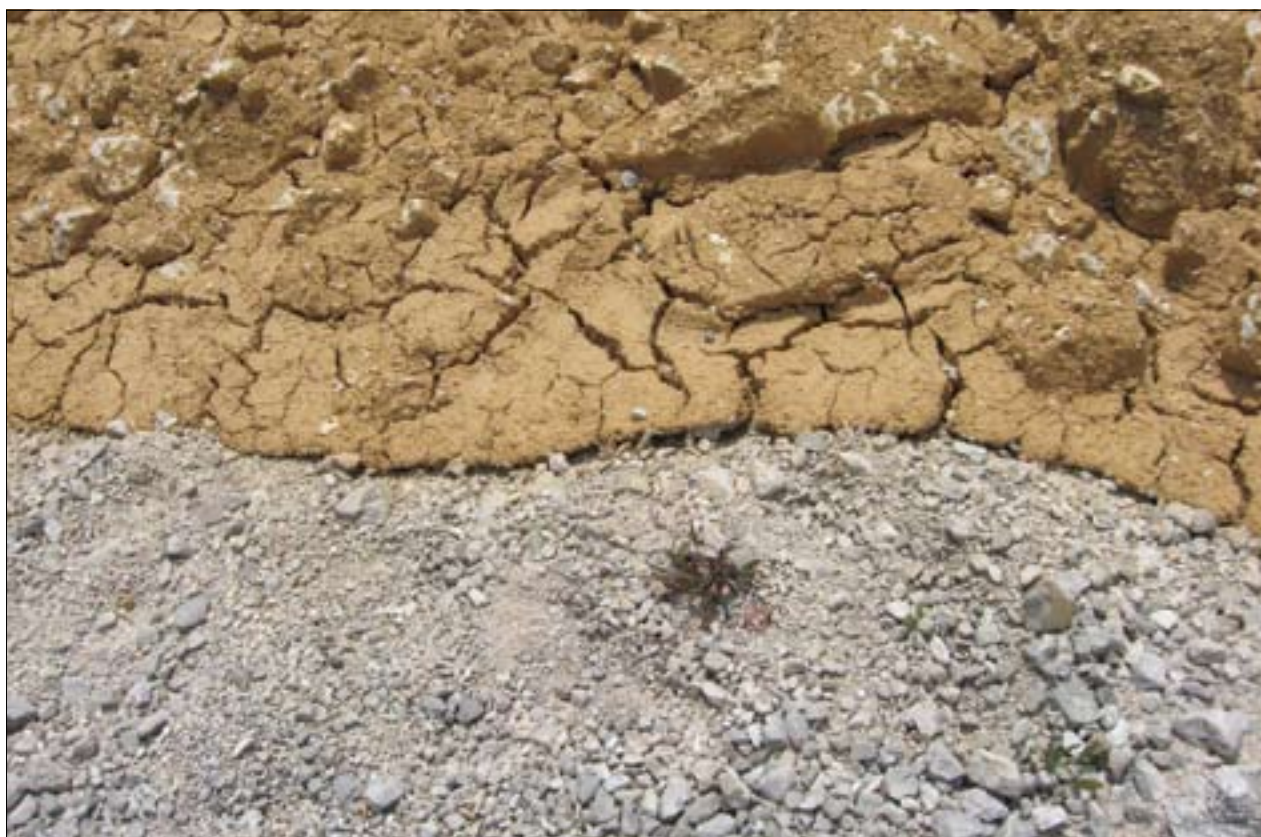
Slika 4. Meja med blatno mešanico in starim gruščem je ostra (foto: P. Frantar)
Figure 4. Old gravel and mud are visibly separated (photo: P. Frantar)

Meja med blatno mešanico in starim gruščem je ostra in ostanek toka izgleda kakor plazenje lave, ki je zastalo. Drobirski tok se je ob potovanju delil in je ustvarjal tudi prave jezike, ki so na svoji poti zastali. Dokončno moč je tok izgubil za ovinkom hudourniške struge. Po slabega pol kilometra je odložil že vse večje skale, ker je izgubljal moč. Naklon hudourniške struge namreč počasi pada proti Jezerskemu. Od tam naprej je tekla (in še teče) zgolj kalna voda. V kalni vodi je ogromno finih zmlatih delcev, ki so zamašili špranje gruščnatega nanosa hudournika, ki vodi omogoča površinski tok Čedce. Ob morebitnem nalivu lahko hudournik pride vse do doline.

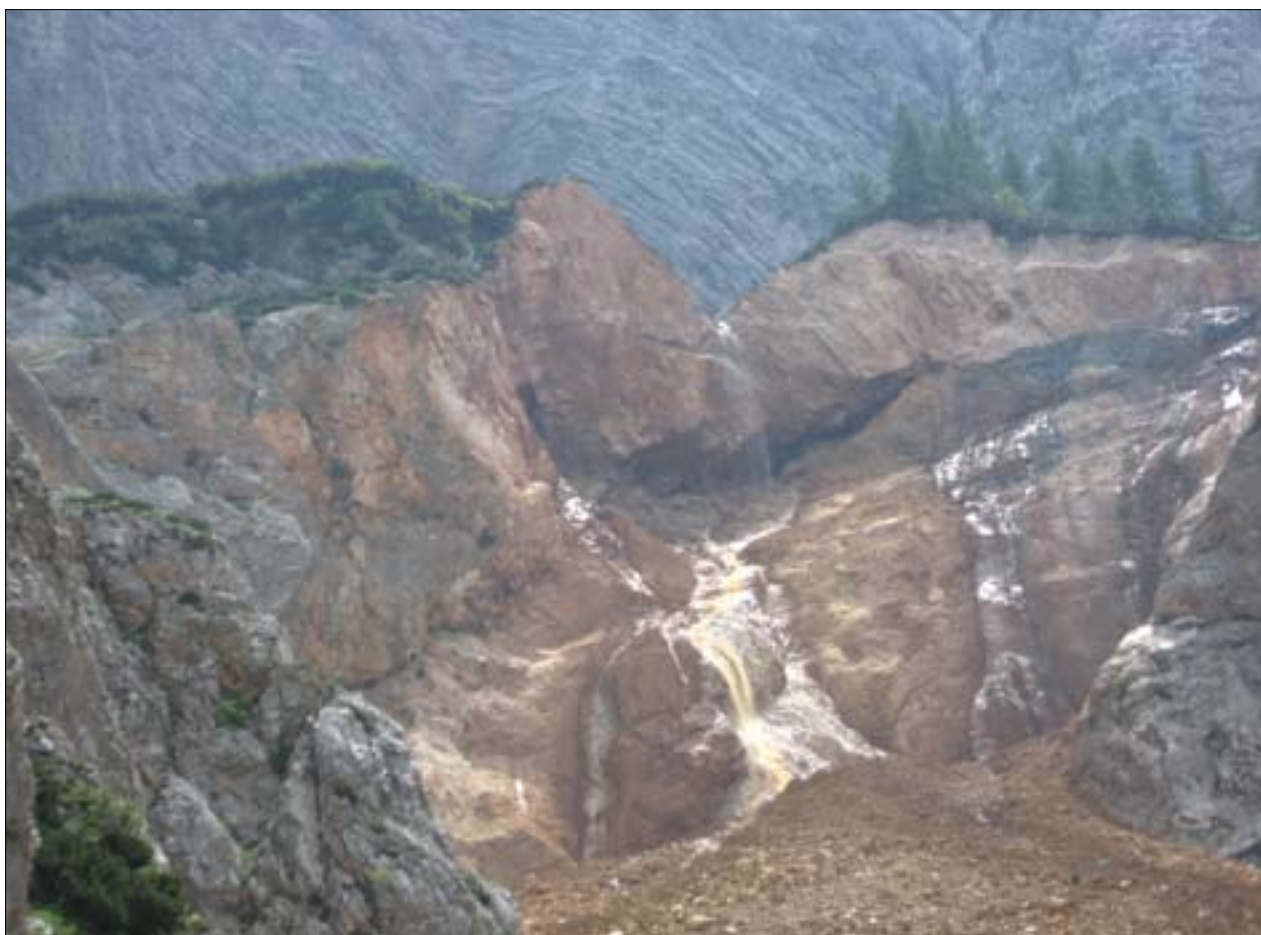
Slika 5. Velikost razjede, čez katero pada slap, nakazuje možnost nadaljnjih podorov (foto: M. Robič)

Figure 5. The size of the crack indicates that further landslides are possible (photo: M. Robič)

Slap Čedca je po podoru visok še okoli 30 m. Pada čez razjedo, ki je zdaj (trenutno) še večja, in nakazuje, da je

stena slapa še v nevarnosti. Voda drsi še približno 70 m po nekdanji in na novo odlomljeni steni do vrha melišča in ponikne vanj. Ob dnu melišča potok pride na površje in teče po hudourniški strugi.
