ANALIZA UKREPANJA OB PROMETNI NESREČI AVTOCISTERNE 6. DECEMBRA 1999 PRI ČRNEM KALU

Analysis Of Response To A Traffic Accident Involving A Gas-Filled Tanker On 6 December 1999 Near Črni Kal

Zvezdan Božič*

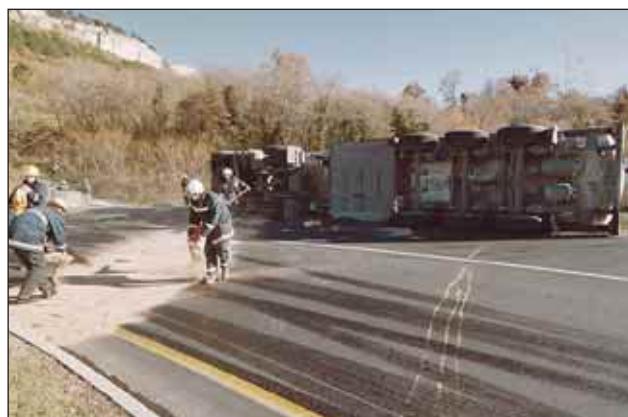
Slika 2. Začetno čiščenje madeža s posipavanjem absorbentov (foto: FPA Koper)
Figure 2. Initial removal of spill by the dispersion of absorbents (photo: FPA Koper)

Ob 17. uri so gasilci končali s prečrpavanjem goriva, sledil je dvig avtocisterne in postavitev na kolesa, nakar je sledilo prečrpavanje preostalega goriva. Pri dviganju in prej pri prečrpavanju so gasilci in policija poskrbeli za preventivne ukrepe, da se gorivo ne bi vžgalo. Ker je bila avtocisterna v nevoznom stanju, je bilo treba pogonski del najprej odklopiti od cisterne in ga naloziti na za to predvideno vozilo. Na enak način so nalozili cisterno. Na koncu intervencije je cestno podjetje celotno cestišče posulo in počistilo. Ob približno 19. uri in 40 minut je bila cesta ponovno odprta za ves promet.

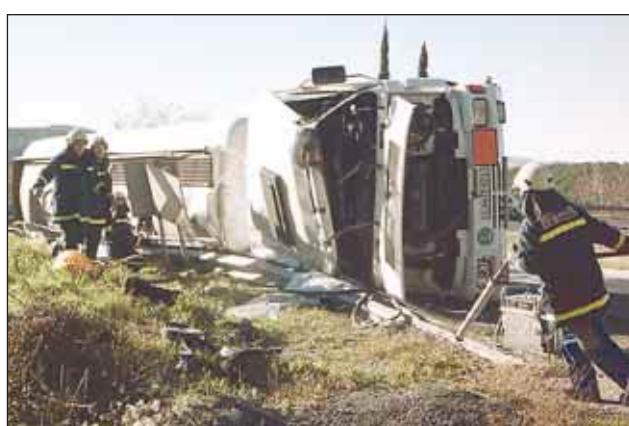
Slika 1. Na bok prevrnjena avtocisterna, gasilci se pripravljajo na prečrpavanje goriva (foto: FPA Koper)
Figure 1. Overturned tanker. Firefighters are preparing to repump the fuel (photo: FPA Koper)

Po 30 minutah od prejetja prijave o nezgodi so gasilci začeli zajemati iztekajoče gorivo v za to namenjene posode. Sočasno je del gasilcev zavaroval nevarno območje in vodja intervencije (pomočnik poveljnika GB Koper) je odredil, naj se vsa vozila premaknejo z nevarnega območja na zgornji del cestišča. Ker je nekaj goriva že pred prihodom gasilcev steklo tudi po cestišču (stavba GB Koper je namreč od kraja nezgode oddaljena približno 20 km), so cestišče posuli z absorpcijskim sredstvom in tako preprečili razливanje goriva po cestišču navzdol, kjer so že bila vozila v koloni in je bila nevarnost eksplozije velika.

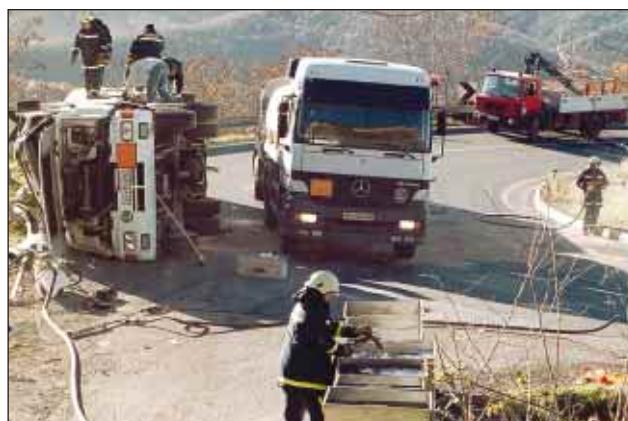
Slika 3. Gasilci prečrpavajo gorivo v za to namenjene 600-litrske posode (foto: FPA Koper)
Figure 3. Firefighters repumping fuel into specially designed 600 l vessels (photo: FPA Koper)

vovodih ni bilo možno izvesti. Kasneje se je izkazalo, da so bile pregradne stene drugega in tretjega prekata poškodovane in se je vsebina prelivala v prvi prekat.

Iz dokumenta za prevoz nevarnih snovi je bilo razvidno, da avtocisterna prevaža 33.000 l goriva, in ko so gasilci prečrpal že približno 10.000 l, so menili, da je večina goriva iz prvega prekata že prečrpana. Odprli so pokrova drugega in tretjega prekata, takrat pa se je pretok na mestu predrtja zaradi nastanka nadtlaka močno povečal. Kazalo je, da sta pregradni steni poškodovani in zato se je gorivo iz obeh prekatav pretakalo v prvega. Pokrove so zaradi bojazni, da bi prišlo prelivanja iz zbiralne posode, ponovno zaprli, še približno 30 minut prečrpavali z mesta predrtja, nato pa pokrove ponovno odprli in pri tem ugotovili, da se pretok goriva na mestu predrtja ni povečal.
