POŠKODBE CEST ZARADI VISOKIH VODA HUDOURNIKOV

Road Damage Caused by High Torrential Waters

Aleš Klabus* UDK 627.4/.5:625.7

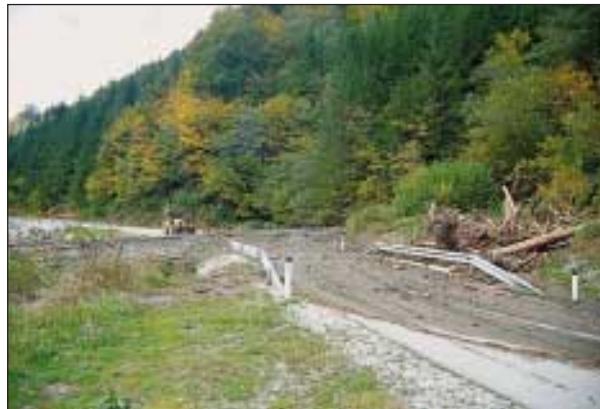
Najpogosteje se prepust delno ali popolnoma zamaši in pred vtokom nakopičijo naplavine. Voda je zajezena, preplavi okolico prepusta (kjer lahko poplavi tudi druge objekte) in si poišče novo pot. Običajno se prelije čez cesto, jo poškoduje in zasuje s plavinami (slika 1). V najhujšem primeru del ceste s prepustom vred odnesе, lahko pa se obrežna zavarovanja in objekti v gorvodni in dolvodni smeri začnejo obsežno verižno rušiti. Končni rezultat so poškodbe na daljšem odseku vodotoka in negativne spremembe vodnega režima zlasti v dolvodni smeri.

Slika 1. Pritok Zadnje Sore izpod Bidržne: ogromne količine plavin so zatrpani v prepust in zasule cesto – neurje oktober 1998 v Selški dolini (foto: A. Klabus)

Figure 1. Tributary of Zadnja Sora below Bidržna: huge quantities of debris clogged the culvert and buried the road – October 1998 flood in Selška valley (photo: A. Klabus)

Ukrepi: Odprtine prepustov in mostov na vodotokih z izrazito hudourniškim vodnim režimom morajo biti ustrezno velike za prevodnost pretokov s 100-letno povratno dobo – tu ni doposten nikakršen kompromis, za pravilno dimenzioniranje pa obstaja dovolj preverjenih metod. Pri vsakem prepup-

stu (razen pri tistih, ki delujejo kot zadrževalniki ali pa so na izrazito nižinskih vodotokih) je obvezna dodatna, minimalna rezervna višina pretočne odprtine, namenjena za nepredvidene maksimume, za plavine in na vodi plavajoče plavine. Rezervne višine so odvisne od tipa in velikosti prepusta, razmer na obravnavanem odseku struge ter od razmer v celotnem zlivu hudournika.

- prepust pravokotne oblike na lokalni cesti: vsaj 0,80 m
- mostna odprtina trapezne oblike na regionalni cesti: vsaj 1,00 m
- cevni prepust: vsaj 50 % višine itd.

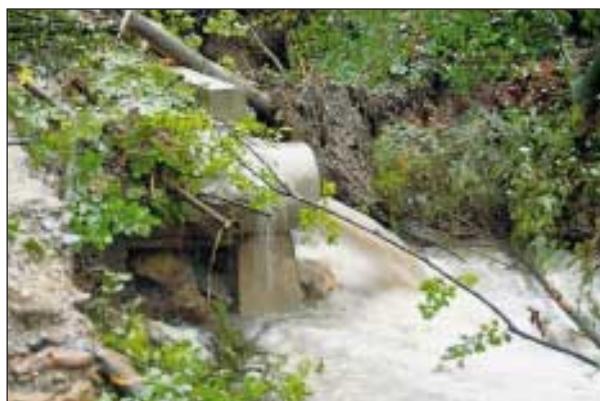
Neustrezno zgrajen vtok prepusta lahko ovira vtekanje in povzroči zastajanje vode in plavin pred njim ali pa voda z erodiranjem poškoduje in ogrozi celoten prepust. Neustrezno zgrajen in nezavarovan iztok lahko povzroči vzvratno erodiranje in spodkopavanje prepusta (slika 3). V drastičnem primeru se lahko prepust zamaši ali poruši, posledice pa so že opisane.

Slika 3. Pritok Davča v Zgornji Davči: Poškodbe prepusta - posledica neustreznega iztoka, nestabiliziranega dna struge ter zamašenega vtoka – neurje septembra 1995 v Selški dolini (foto: A. Klabus)

Figure 3. Tributary of Davča in upper Davča: consequence of inadequate outflow, unstabilized river bottom and blocked inflow – September 1995 flood in Selška valley (photo: A. Klabus)

Ukrepi: Vtok mora biti zgrajen čim bolj gladko, brez ostrih robov in prehodov ter z oživljivo tako, da je vtekanje hitro in neovirano, iztok pa mora biti ustrezno stabiliziran in zavarovan. Izvedbe so odvisne od tipa in velikosti prepusta ter jakosti hudournika.

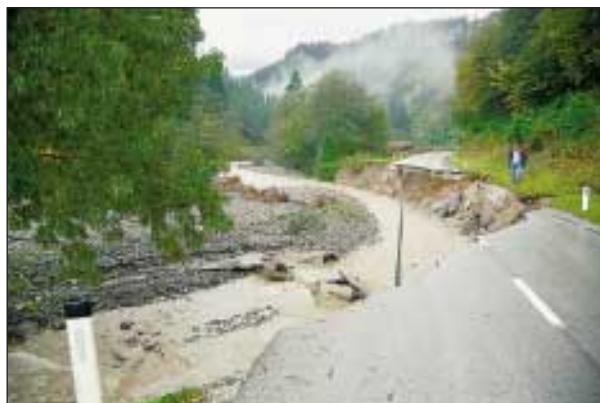
Slika 4. Selška Sora v Podroštu: zaradi nezavarovane konkavne brežine je odneslo novo cesto – neurje oktobra 1998 v Selški dolini (foto: A. Klabus)

Figure 4. Selška Sora in Podrošt: unprotected concave bank resulted in the destruction of the road – October 1998 flood in Selška valley (photo: A. Klabus)

trost vode še poveča, njena erozijska moč v bočni smeri postane občutno večja kot na premih odsekih. Posledica je močno bočno pa tudi vertikalno erodiranje. Poškodbe si sledijo v odvisnosti od trajanja in višine visoke vode: spodkopavanje nasipa ali obrežnega zavarovanja, odplavljanje nasipa (slika 5), porušitev zavarovanja, nastanek zajed, ki se povečujejo, odnesena cesta (slika 4), posledice v dolvodni smeri zaradi odlaganja plavin itd.

Ukrepi: Občutljivi cestni nasipi ob hudournikih morajo biti ustrezno zavarovani. Zavarovanja (zidovi, zložbe, kašte) konkavnih delov brežin morajo biti močnejša, nadvišana, globlje temeljena in bolj utrjena kot na premih odsekih. Za varnost zavarovanja pred spodkopavanjem so obvezni ustalitveni pragovi na spodnjem koncu in v kritičnih profilih, ki preprečujejo poglabljanje dna struge. Le v primeru stabilnega (skalnega) dna pragovi niso potrebni. Na obeh koncih zavarovanja so obvezna tudi zaključna krila, usmerjena v brežino. Zelo priporočljivo je dodatno ojačanje konkavnih zavarovanj z jezbicami ali krilnimi pragovi, ki stabilizirajo objekt, v času izjemnih razmer pa preprečijo verižno rušenje. Načrtovanje obrežnih zavarovanj ter ustalitvenih objektov mora biti premišljeno in sistematično. Načrtovalci in gradbinci cest morajo upoštevati, da so obrežna zavarovanja z ustalitvenimi pragovi enoviti in soodvisni objekti in da je vsako obrežno zavarovanje brez ustalitvenih pragov pomajkljivo in zato zelo ogroženo.

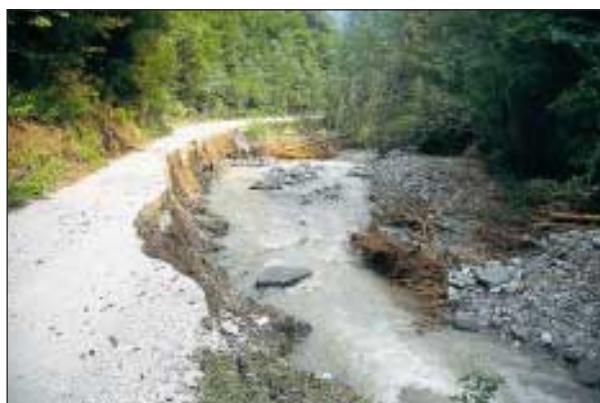
Slika 5. Zadnja Sora: posledice neustrezno zavarovanega cestnega nasipa in neustaljenega dna struge – neurje septembra 1995 v Selški dolini (foto: A. Klabus)

Figure 5. Zadnja Sora: consequences of inadequate protection of the road dike and unprotected river bottom – September 1995 flood in Selška valley (photo: A. Klabus)

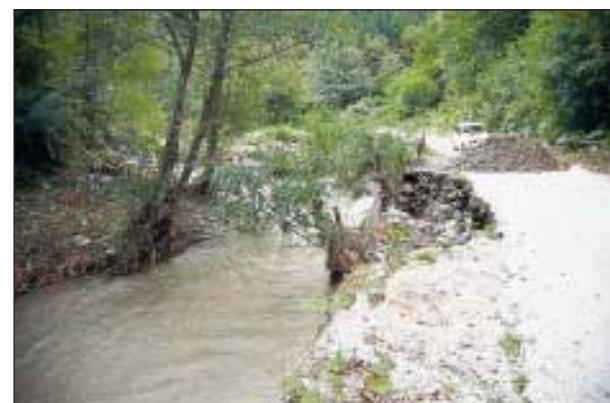
Ustrezno temeljenje obrežnih zidov in mostnih opornikov v hudourniških strugah je še posebej pomembno, saj je dno takih strug zelo nestalno, še zlasti kadar je niveleta strma (več kot 3 % padci). Spremembe dna in oblike struge v hudournikih so zelo nepredvidljive in nenehne. V času visokih voda se lahko zaradi zastajanja plavin dno dvigne ali pa na daljšem ali krajšem odseku sunkovito poglobi. Hujša poglobitev struge lahko povzroči spodkopavanje obrežnega zidu (slika 6) ali mostnih opornikov, posedanje objekta in pojav razpok; v skrajnem primeru se zid ali most lahko zrušita (slika 2). Posledice porušenj so zelo hude in nepredvidljive tudi v dolvodni smeri in okolici struge, škoda v takih primerih pa je zelo velika.

Slika 6. Zadnja Sora: posledice neustrezno temeljenega in nestabiliziranega podpornega zidu – neurje septembra 1995 v Selški dolini (foto: A. Klabus)

Figure 6. Zadnja Sora: consequences of inadequate foundations and protection of supporting wall – September 1995 flood in Selška valley (photo: A. Klabus)

Ukrepi: Pri temeljenju zidov in mostnih opornikov ni kompromisnih rešitev. Obrežni zidovi, ki so v hudourniških strugah, morajo biti dovolj globoko temeljeni. Temelji morajo biti globoki najmanj meter ali pa več – odvisno od padca nive-

lete ter ustaljenosti dna struge. Če je dno nestabilno (neskalnato), je na spodnjem koncu zidu za njegovo oporo obvezen ustalitveni **prag** (s stopnjo ali brez nje), ki prepreči poglabljanje v gorvodni smeri. Tak prag je obvezen tudi pod vsakim mostom. Če je izvedba ustalitvenega praga neracionalna ali celo nemogoča, mora biti globina temeljev najmanj meter in pol. Uporabne so tudi različne izvedbe podajnih predložij pred zidom. Struga med mostnimi oporniki mora biti utrjena (tlakovana).

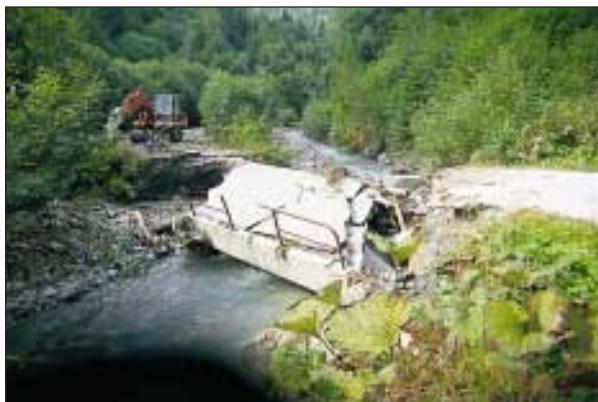
Slika 2. Davča v Zgornji Davči: neurejenost struge in nestabiliziranje dna sta uničili most – neurje septembra 1995 v Selški dolini (foto: A. Klabus)

Figure 2. Davča in upper Davča: unprotected riverbed and bottom caused the bridge to collapse – September 1995 flood in Selška valley (photo: A. Klabus)
